# 県営緑ヶ丘住宅上流側渓流の地形・地質状況

広島県 建設・応用理学・総技監部門  
井ノ上 幸造  
(株)古川コンサルタント

# 平成26年8月広島土砂災害における八木3丁目の土石流

# 広島土石流災害視察報告

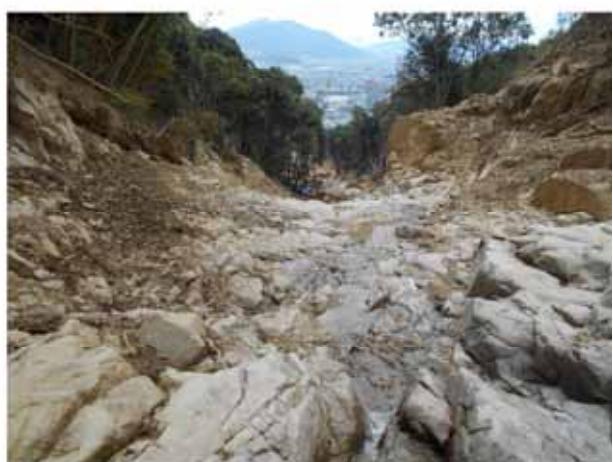
(1) 被災地の上流160m付近から渓流は露岩状態(写真-1)で渓床堆積物は皆無であった。渓床に分布する岩盤は硬岩であり、軟岩域では軟岩がU字型に削り取られていた(写真-2)。また、渓流の両サイド(山尻)も削り取られ、それが流木の発生源であった(写真-3)。土石流の削剥範囲は、両側の山尻、渓床の軟岩岩盤にまで及んでいた。

写真-1 露岩状態の渓床

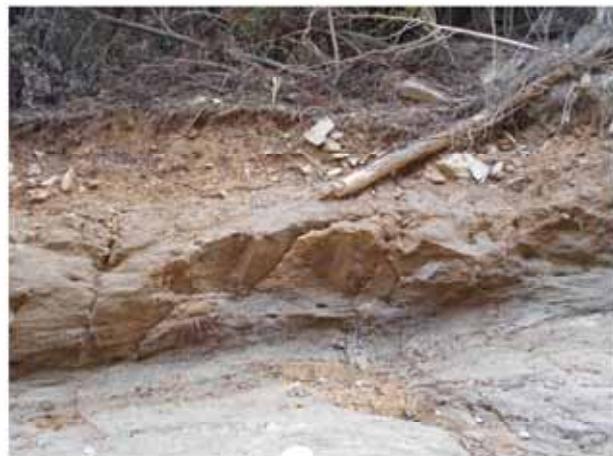
写真-2 軟岩の削剥跡

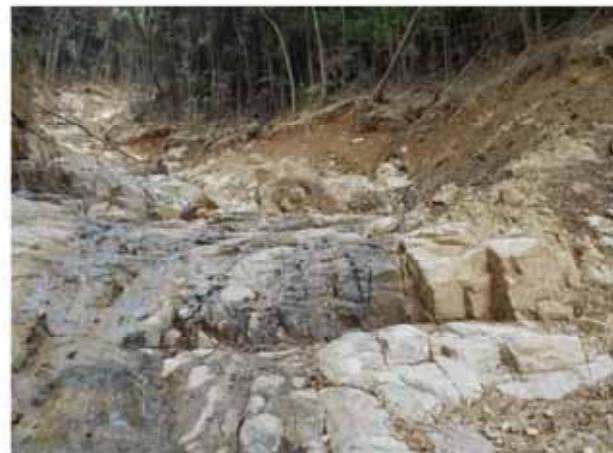
写真-3 山尻の掘削

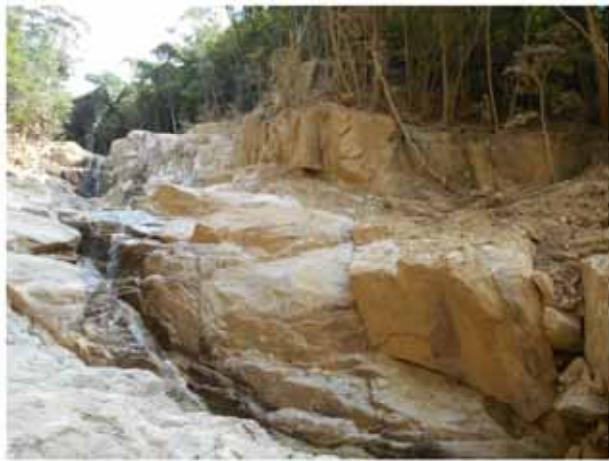
(2) 渓流沿いには、高さ10~15mの小規模の滝が4段存在していた。しかも、滝周辺では表層土も削剥され、露岩状態が拡大していた(写真-4)。この4つの滝を土石流が落下する時、土石流のもつ位置エネルギーが運動エネルギーに転化され、土石流の威力が増したものと推測される。

写真-4 溪流沿いにある小規模の滝

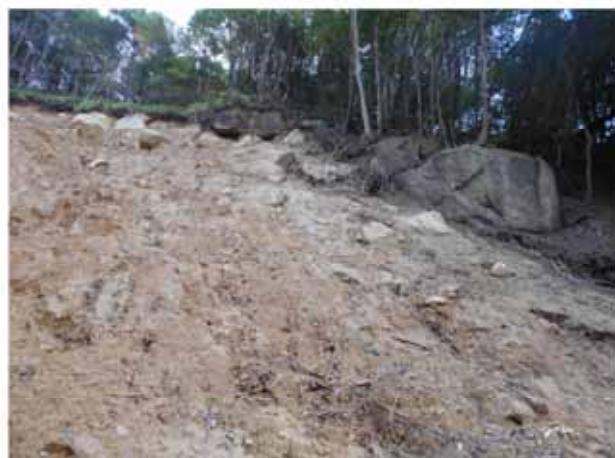
写真-6 源頭崩壊域に分布する花崗斑岩

(3) 被災地を歩くと、径 2~3 m 規模の花崗斑岩の巨石が点在し、それが流木と共に被害の元凶となっていた（写真-5）。しかし、被災地間近の渓流には花崗斑岩は分布せず花崗岩のみで、それが上流側で花崗閃緑岩に移行するという地質状況であった。では、この花崗斑岩の巨石は何処から来たのか？意外にも花崗斑岩は源頭域の狭い範囲にのみ分布していた（写真-6）。これから判断して、源頭域で崩壊した堆積物は、斜面を 50 m 流れ下り渓流の谷底に達した時点ですでに土石流化していたと推測される。一方、渓流の方向に発達した節理面が石壁を形成し、それに土石流がぶつかり巨石（花崗岩）が剥がれ落ちる（写真-7）ことで巨石の発生した場合もあったと推測される。

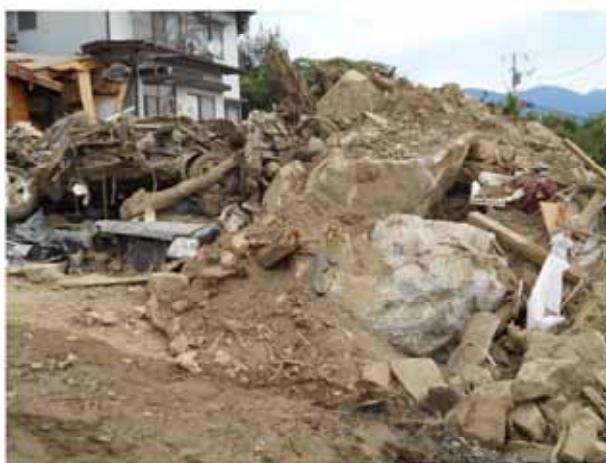
写真-5 被災地に分布する巨石

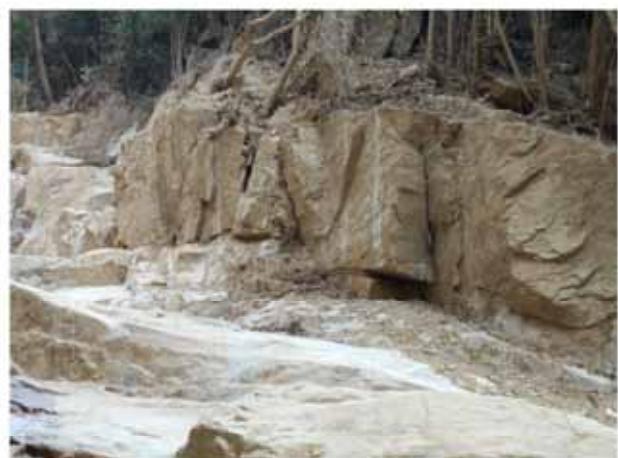
写真-7 渓流方向の節理面と開口亀裂

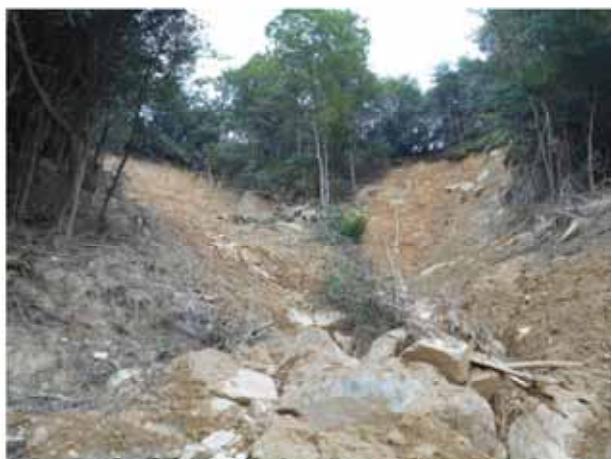
(4) 源頭域の崩壊跡は、幅 25 m、奥行き 40 m、深さ 1.5 m 余りの規模で、集水地形をなさない単傾斜斜面である（写真-8）。その頂部のわずか 5.0 m 上は尾根山頂であり、表面水が多量に流出する要素の見当たらない所である。しかし、花崗斑岩の巨石の存在から同崩壊堆積物は 50 m 流下し、渓流の底に至った時にはすでに土石流化していたと推測される。よって、多量の水の存在があったと考えられる（急傾斜であるため、少量の水の存在でも土石流化するのか？）。一方、快晴の続いた後でも、同崩壊跡の斜面ではガリ浸食が確認され、湧水が継続的に続いていたことが分る（写真-9）。また、同崩壊斜面ではひん岩岩脈が存在し、母岩との接触面から湧水が発生していた（写真-10）。これらの点から源頭域における崩壊、崩壊堆積物の

写真-8 源頭部の崩壊地形

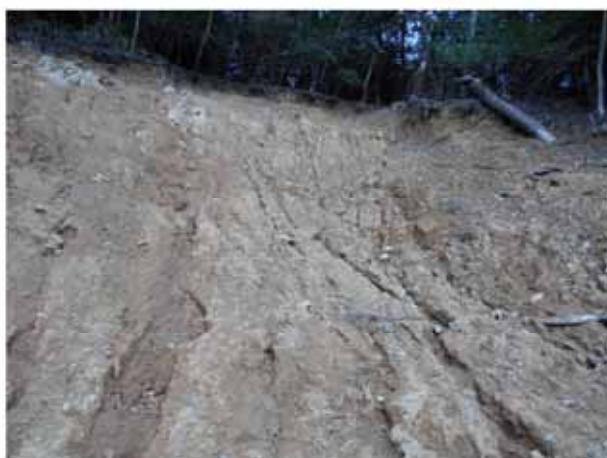
写真-9 崩壊跡で確認されるガリ侵食

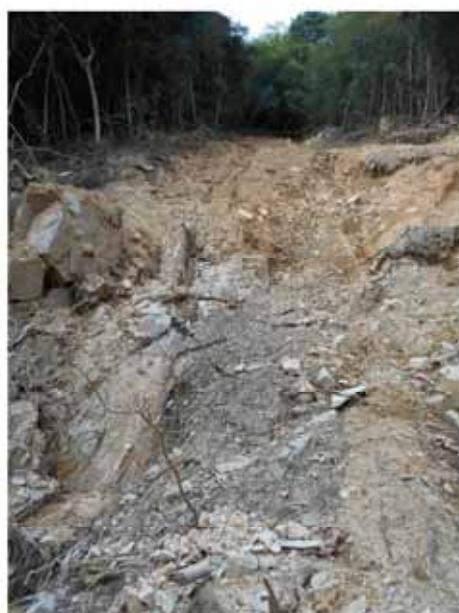
土石流化に対し、岩盤裂か水の関与があったものと考えられる。

写真-10 ひん岩岩脈

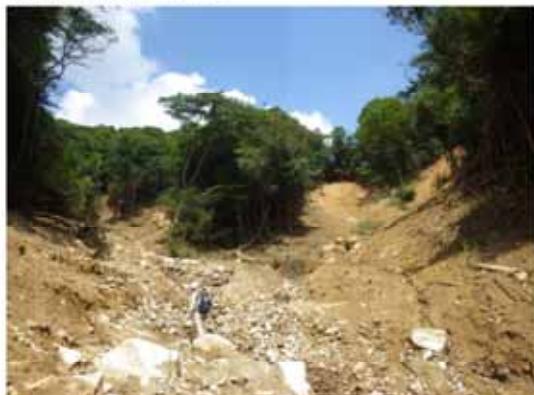
本流の源頭部には、大小合わせ5つ程度の崩壊（最大で幅15m程度、斜長50m程度）があり、土石流の発生源の一つとなっている（写真-3）。源頭部付近は非常に水が多く、崩壊後10日経過した8月31日時点でも、大量の表流水があり、ぬかるんでいる状態であった。

写真-3 本流源頭部には大小合わせ5つ程度の崩壊が見られる

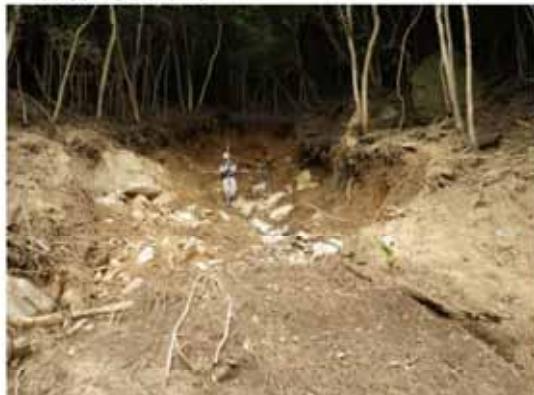
この付近には阿武山の上部斜面から供給されたと考えられる、粘板岩礫等も含む崖錐堆積物の分布も見られた。崖錐堆積物はよく締まったものであるが、マトリックスに乏しい箇所もあり、伏流水の水ミチになっていたことが考えられる。堆積物中には、當時地下水下面にあったものと考えられる酸化を受けていない灰色の砂質土が確認された。崩壊の中には、一般的な表層崩壊の他、緩勾配のまさ土斜面が崩壊したもの、礫の多い崖錐堆積物が水と一緒に噴出したような形状をなしたもの（写真-4）等、様々な原因によると考えられるものが見られた。

写真-4 矶の多い崖錐堆積物が水と一緒に噴出したような形状の崩壊

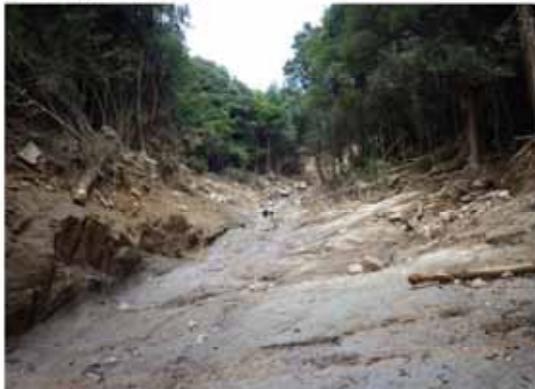
本流の標高350m付近より下流は土石流の流下区間となる。この区間では渓床のほぼ全ての堆積物に加え、まさ土状風化帯、および軟岩の一部が侵食により削り取られ、10~15mの幅で露岩している（写真-5）。また、断層に沿って深くV字状に侵食を受けた箇所も認め

写真-5 堆積物、風化帯、軟岩が削られ渓床は10~15m幅で露岩する

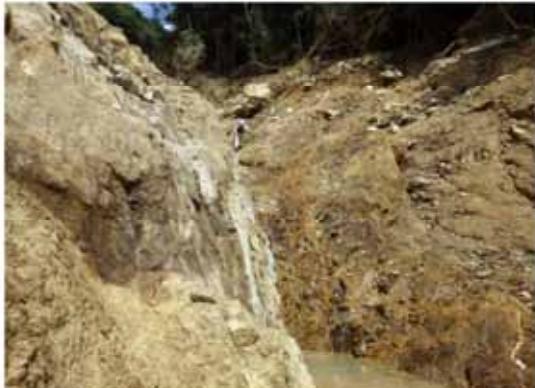
られた（写真-6）。これらのことから、流下区間においても、相当量の土砂が生産されたものと考えられる。

写真-6 断層に沿って深くV字状に侵食を受けた谷

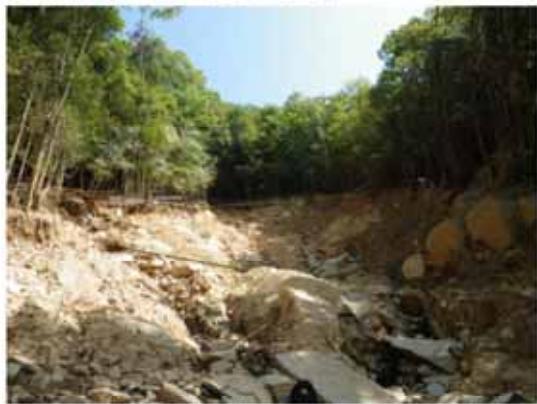
支流①の源頭部の崩壊は、幅20m、斜長40m規模で、深さは4~5mに及び、幅に対して深さが大きいものであった（写真-7）。崩壊面には硬質な礫や角張った基盤岩が分布しており、基盤岩状にパイプフローの痕跡が見られ、いわゆる円弧すべりのような形態で発生したものとは異なる様子が見られた（写真-8）。支流①においては、源頭部より下流域においても、水に押し出されるように地山の一部がえぐられた形跡が見られた（写真-9）。

写真-7 支流①源頭部の深さ4~5mの崩壊

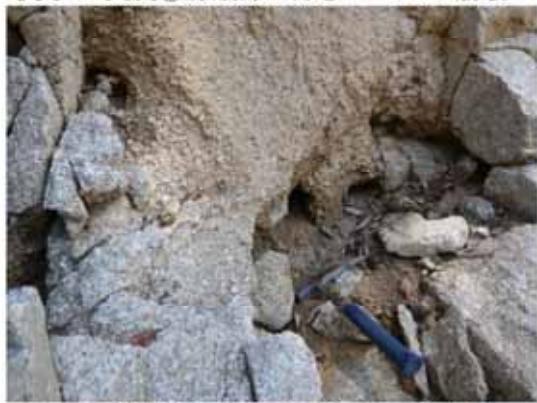
写真-8 基盤岩上面のパイプフローの痕跡

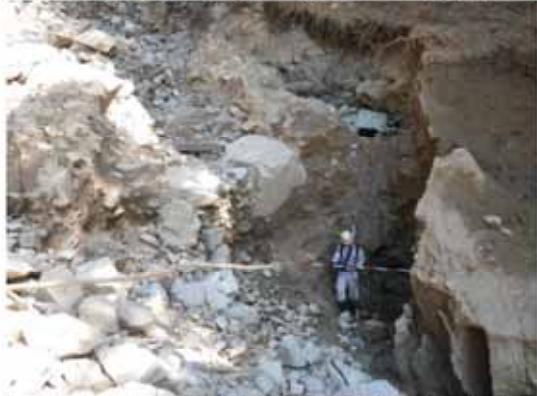
写真-9 水圧で地山の一部がえぐられた形跡

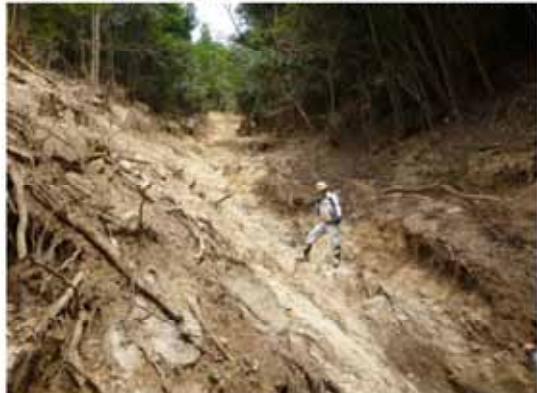
支流②の源頭部には幅8.5m×深さ1.8m規模の崩壊があり、ここから生産された土砂が急勾配の渓床侵食しながら、谷筋を流下した痕跡が見られた（写真-10）。支流①との合流点付近には、支流①の土石流により運ばれたと考えられる流木が残っていることから、支

写真-10 支流②写真奥の減頭部から、急勾配の渓床を一気に流下している

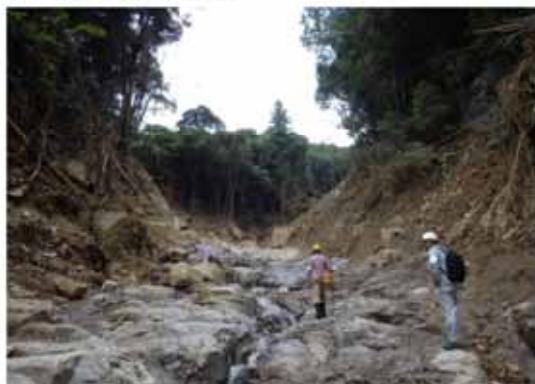
3つの流域の合流点より下流側でも、土石流は勢いを保ち、渓床を15m前後の幅で大きく侵食しながら流下した状況が確認される（写真-11）。標高110～120m付近は、硬質な花崗岩からなる滝状の地形を呈しており、下流の左岸側には採石跡地がある。この付近には高さ10m程度の土石流の痕跡があり（写真-12）、土石流が勢いを保ったまま滝を流れ下ったことがわかる。この下流（標高95m付近）で右岸側からの支流と合流する。支流からは目立った土砂の流出はないが、顕著な流水痕が見られる。合流点の数10m下流側の、谷幅が広がり始め、渓床勾配が10°程度とやや緩くなる付近から土石流は氾濫・堆積を開始している（写真-12）。

写真-11 本流と支流①の合流点(写真奥)下流側は幅15m程度で完全に露岩している

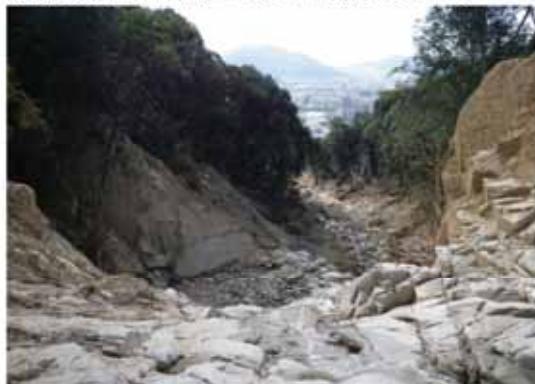
写真-12 滝上から撮影、下流に高さ約10mの痕跡が見られる。写真奥から氾濫・堆積を開始

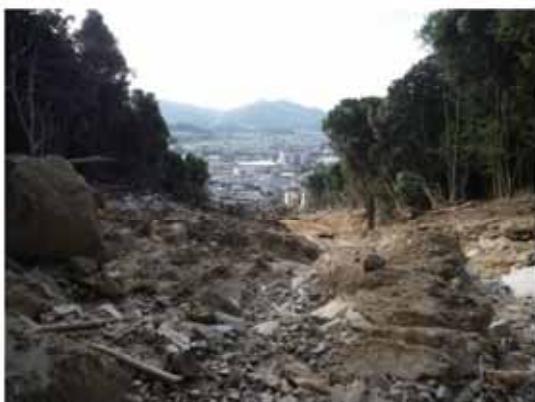
氾濫・堆積の模式図を図-3に示す。最上流の氾濫開始点①は、最初の家屋から130m程度上流に位置する標高85m程度の地点と考えられる（写真-13）。この付近は、谷幅が広がり始め、渓床勾配が10°程度とやや緩くなる地点で、土石流の第1波が勢いを落とし、堆積を開始したものと考えられる。第1波は最上流部の家屋に差し掛かる付近で停止している（写真-14）。

写真-13 気象開始点①付近から下流（右岸側に第2波以降の痕跡あり）

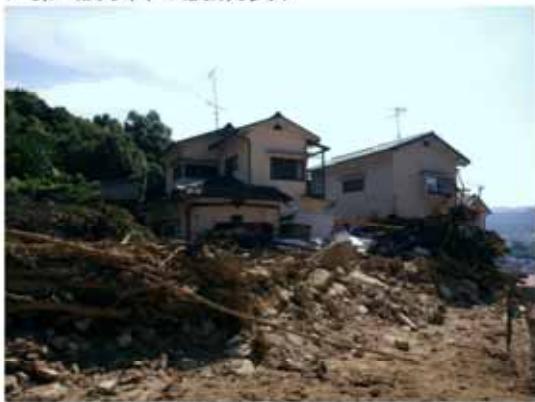
写真-14 第1波による堆積の下端最上流の家屋が被災（流失なし）

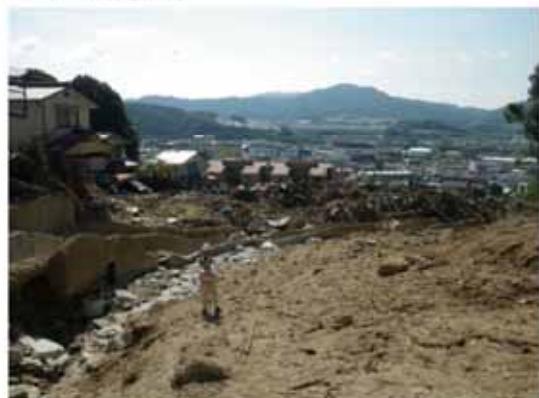
第2波以降は、第1波による堆積物の右岸側を通って流下した痕跡が確認される。写真-15, 16を見ると、第1波の堆積物の右岸側には4mを超えるV字状の流路が形成されている。第1波による堆積物を右岸側に避けて流下した第2波は、第1波の堆積物の下端付近の氾濫開始点②から氾濫・堆積したものと考えられる(写真-15)。このことは、第1波の激突により損壊した最上流部の家屋が、その後の土石流で流失していないことと調和的である。同様の現象は、第2波による堆積物についても起こっており、第2波の堆積物の右岸側にあったもともとの水路より、さらに右岸側が3~4mの深さで大きく侵食されている(写真-16)。

写真-15 気象開始点②の第2波堆積物（第3波以降は右岸側を流下）

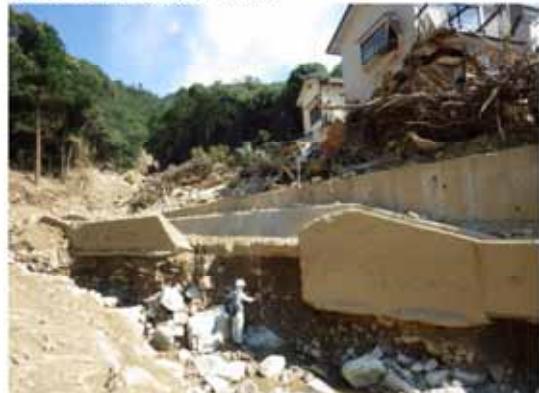
写真-16 第2波の堆積物の右岸側侵食（水路天端より4m程度）

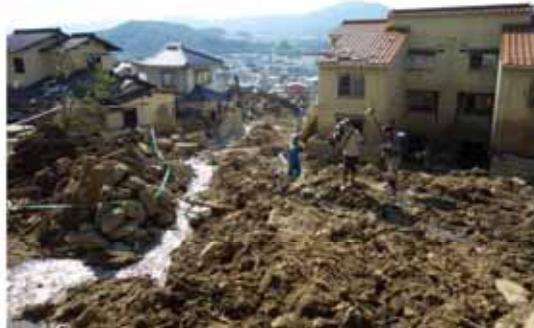
第3波以降の土石流は、この右岸側に刻まれた新たな流路を通って流下し、県営緑丘住宅9号棟の直上に位置する氾濫開始点③から

氾濫を開始したものと考えられる(写真-17)。

写真-17 気溢開始点③から下流を展望 9号棟の東側に氾濫

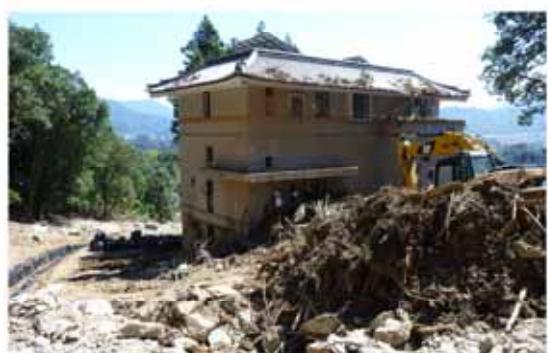
龍華寺(4丁目写真118付近)。  
鉄筋コンクリート造4階建ての寺の3~4階部分にも土石流の痕跡が見られる。

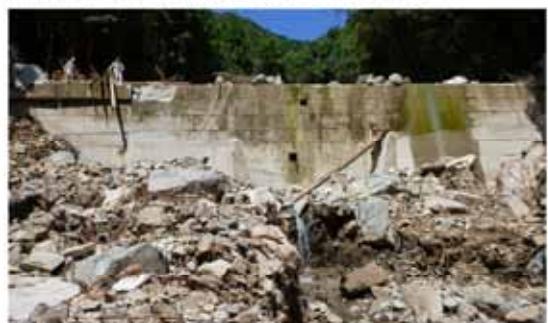
治山堰堤(4丁目写真59付近)  
袖が完全に破壊されている。

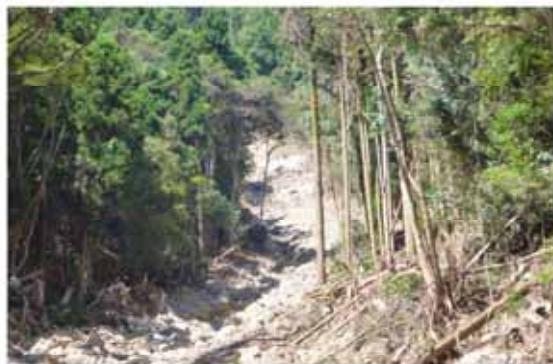
写真113 地点より上流を望む  
最上流付近の浸食深は深くない。

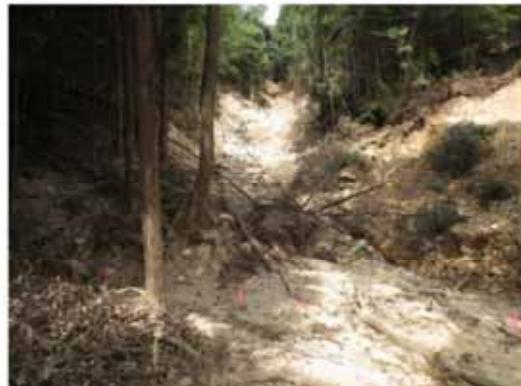
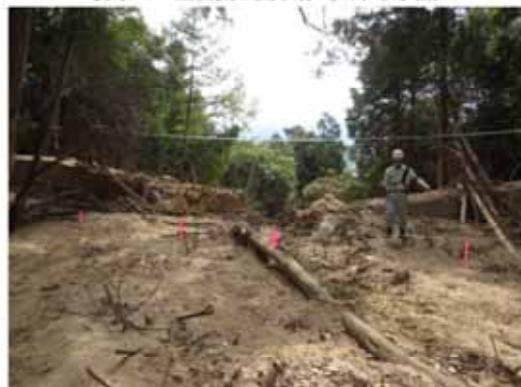
写真-1 土石流の流下跡 (八木3丁目)

写真-2 治山ダムによる捕捉状況 (八木3丁目)

八木3丁目(被害が大きかった渓流東側の小渓流)の既設治山ダムは満砂状態であったと推測されるが、袖部の効果で流木や土砂がある程度捕捉されていた。

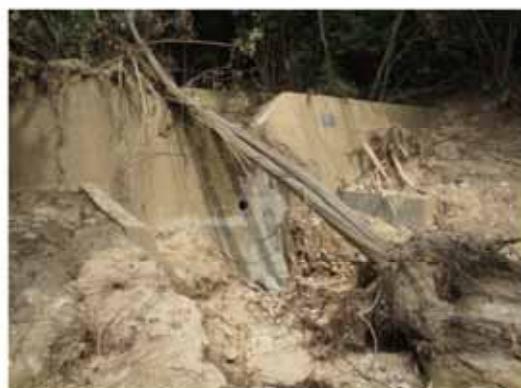
写真-3 治山ダムからの流下状況 (八木3丁目)

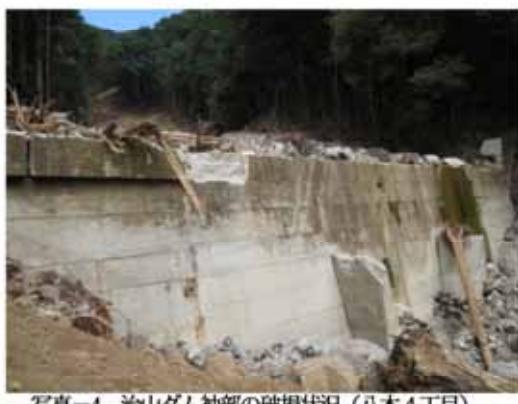
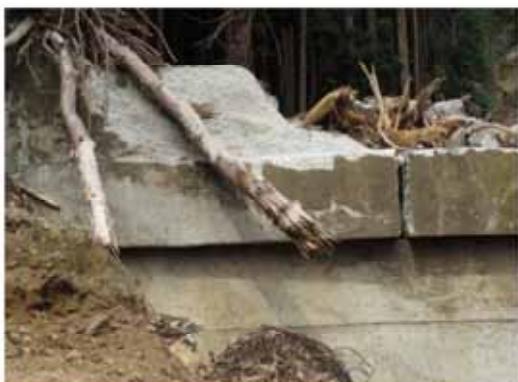
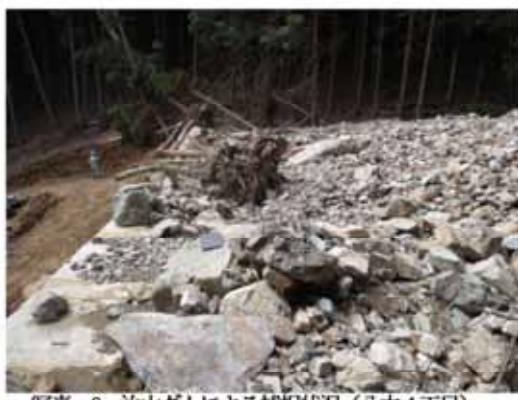
一方、被害が大きかった八木4丁目の既設治山ダムも満砂状態であったと推測されるが巨礫の衝撃力によって袖部が破壊され、土石流もろとも下流域へ流下したため、被害が拡大したと考えられる。※写真-4,5,6 参照

写真-4 治山ダム袖部の破損状況（八木4丁目）

写真-5 右岸側袖部の破損状況（八木4丁目）

写真-6 治山ダムによる捕捉状況（八木4丁目）

- 既設治山ダムの状況把握(ダム背後の堆砂、ダム本体の損傷、渓流の不安定土砂量などの調査及び安定・部材照査)
- 嵩上げや袖部への衝撃対策工、堆積土砂の除石など、可能性のある対策工の検討
- 対策工法とその施工に関する課題・問題点の把握

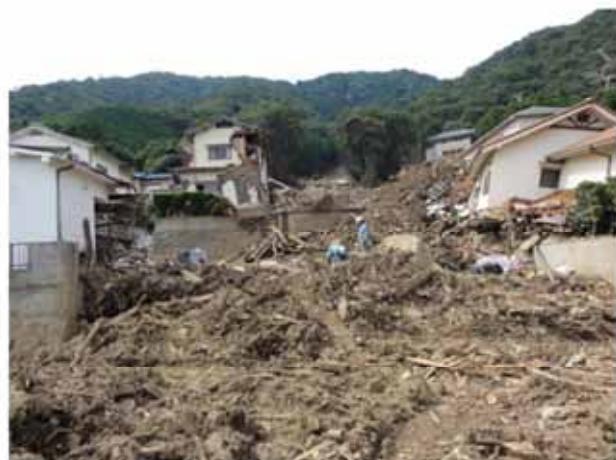
写真-1 安佐南区八木 4 丁目の土石による直接被害箇所

る $8^{\circ}$ ～ $10^{\circ}$ の勾配であったが、土石流の流体力が大きく、速度も40km/hに達すると推定されるなど、普段なら堆積するところが反対に堆積物を浸食して多量の土砂を流化させた。これによってその地区の渓流は土石であふれ、土石を処理できなくて家屋を直撃することとなった(写真-1)。また、土石流は渓流であふれた土石を別な場所にも流し、渓流がないところにも土石が直接家屋に流れ込んで被害が拡大したところもあった。土石流の流体力については、山腹斜面を安定させる治山ダムの袖部を破壊するなどの様子で判断できる。

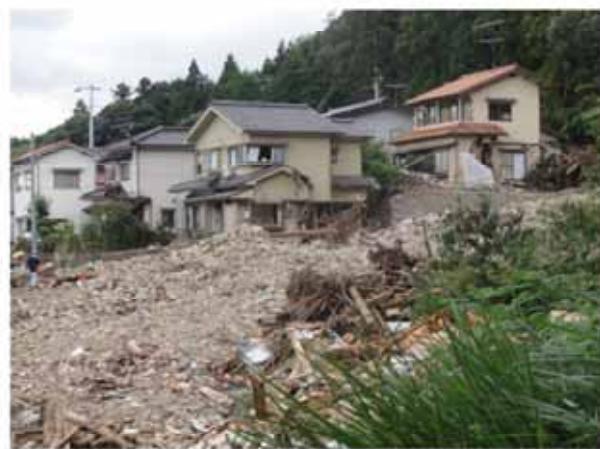
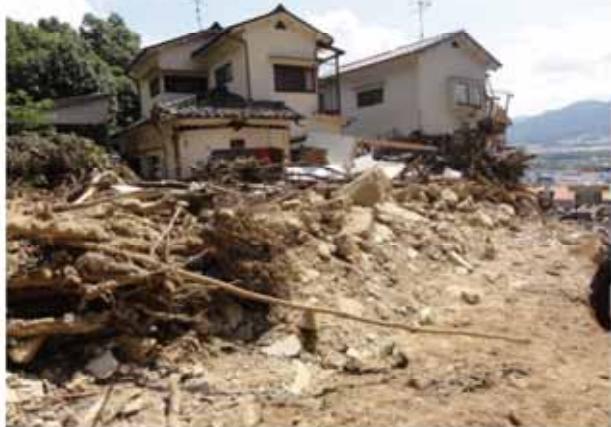
写真-2 八木4丁目の上流家屋被害(主に1階部分)

写真-3 八木3丁目の上流家屋被害(主に1階部分)

土石流の高さは、渓流沿いの被害状況を見ると、1階部分場所によっては一部2階部分に達している状況であった(写真-2, 3)。したがって、家屋が2階建ての場合は、2階の山側でないところに一時避難すれば命を守ることができた場合もある。また、鉄筋構造物は土石流の直撃を受けても破壊されていないことから、建物を強化すること

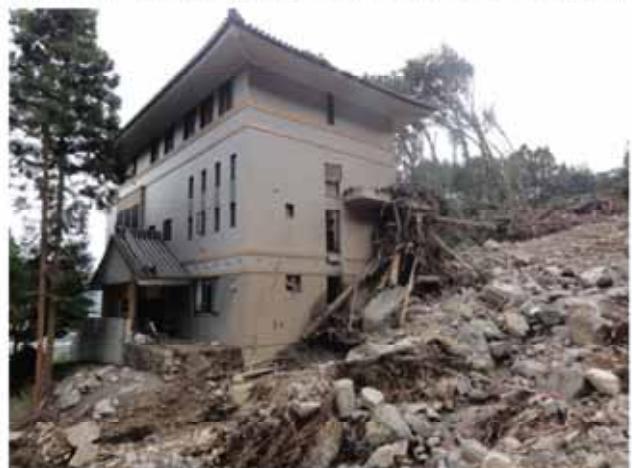
によって被害を小さくすることができる(写真-4)ことも明らかとなった。今後の対策として、砂防ダム等の施設を整備するとともに、土石流の直

写真-4 土石流直撃を受けた建物(破壊されず残る)

撃を避けるために緩衝帯を設置したり、建物を強化するなどの対策が必要と考えられる。
