# 東京電力(株)柏崎刈羽原子力発電所の復旧状況第二次調査結果報告

2nd Investigation on Inspection and Restoration at the Tokyo Electric Power Company (TEPCO)  
Kashiwazaki-Kariva Nuclear Power Station

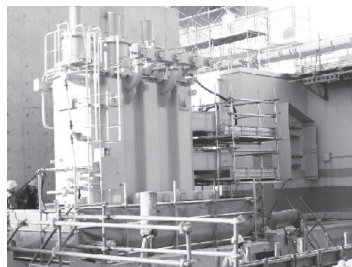
- ① 微量の放射性物質が発電所外に放出された6号機使用済燃料プール水の水漏れについては, 貫通部シール性向上, ケーブルルート変更等の構造改善対策がなされていることを確認した。
- ② 3号機所内変圧器については, 新品変圧器が搬入され据付中であつた。二次側ダクト基礎は杭基礎とし, 更に変圧器基礎と一体化されていた。二次側電路は, 漏油対策やゴム板による短絡防止の対策がされる予定である。

写真1 新製3号機所内変圧器(3B)の据付工事状況
