2. 4 建屋・屋外設備および地盤・埋設構造物の修復状況

前回の調査では原子炉建屋、タービン建屋、周辺建物および周辺構造物の被災状況、当時の復旧・復興状況について報告されている。ここでは前回調査からほぼ6ヶ月以上経過した第二次調査時における復旧・復興状況について報告する。

2. 4. 1 建屋の修復と耐震補強

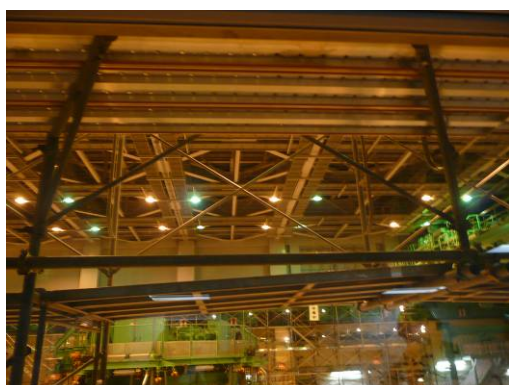
写真-2.4.1 補強された原子炉上屋トラス(東電提供)

平成19年7月16日の中越沖地震では1号機から7号機建屋で記録された地震時加速度が設計値を大きく上回った。その教訓を踏まえ、新耐震設計審査指針に基づいて基準地震動 S_s が表-2.4.1のように策定された。7号機建屋については、 S_s に対する安全性の確認が実施されている。さらに、基準地震動 S_s を上回る原子炉建屋基版上で1000ガルの揺れを想定したときでも各建屋が耐えられよう、不足があれば補強工事を行っている。例として原子炉建屋の屋根トラスの強化工事がある。これは下弦材水平ブレースやつなぎ梁を補強するものである(写真-2.4.1)。また排気筒では水平材に制振装置を組み込み、振動を吸収して揺れを低減している(写真-2.4.2)。下記に各建屋における地震動の揺れの大きさを示す。

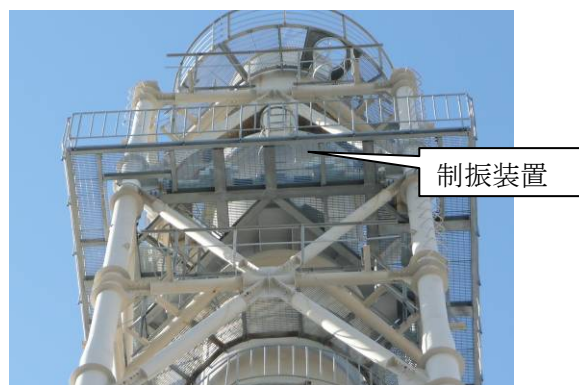
写真-2.4.2 強化された排気筒(東電提供)

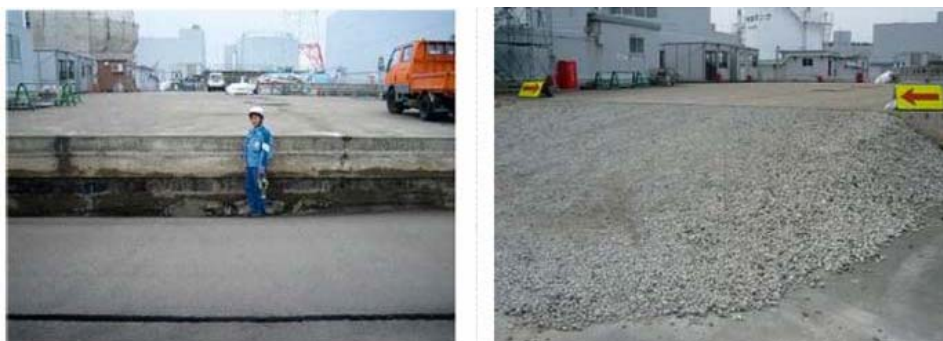
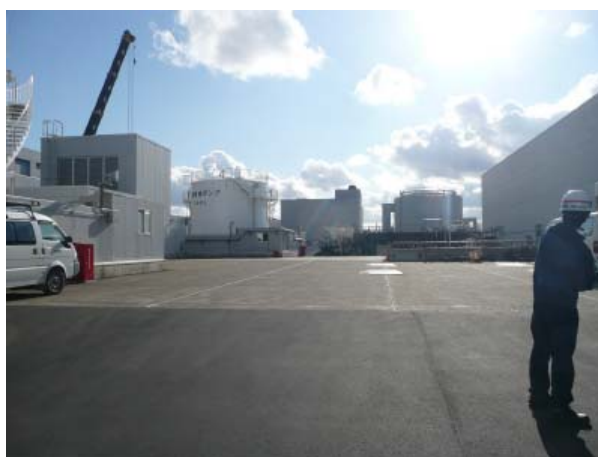
(地震直後と第一次調査時)

(第二次調査時)

写真-2.4.3 建屋近傍の埋戻土の沈下・仮復旧状況 (東電提供)

地震直後および前回調査時には、主排気ダクトの接合部のズレの応急復旧、建屋近傍の段差処理の仮復旧、本格復旧となるろ過水タンク基礎部の補強工事状況等、機能回復段階であったが、今回の第二次調査で復旧の状況を確認した(写真-2.4.3)。

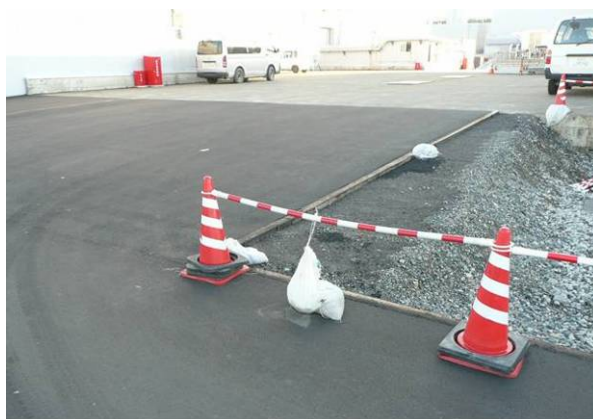
写真-2.4.4 施設の復旧工事の進捗にあわせて進められる構内道路の修復状況 (東電提供)

「構内道路舗装面の亀裂・段差」については、地震発生直後からの調査・復旧工事に必要な交通、資材搬入路確保のために、既に、前回調査時において、主要構内道路は修復されていた。具体的には、構外進入道路に生じた段差については、地震発生の翌日に砕石による仮補修を実施し、構内への通行路を確保していた。今回の第二次調査時には、防護管理区域外についてはほぼ補修は完了しており、防護管理区域内については、現在でも各所で各種施設に対する多様な復旧工事が鋭意進捗中であり、それらの工事の進捗に合わせて、逐次構内道路の復旧整備を進めているとの説明を受けた(写真-2.4.4)。

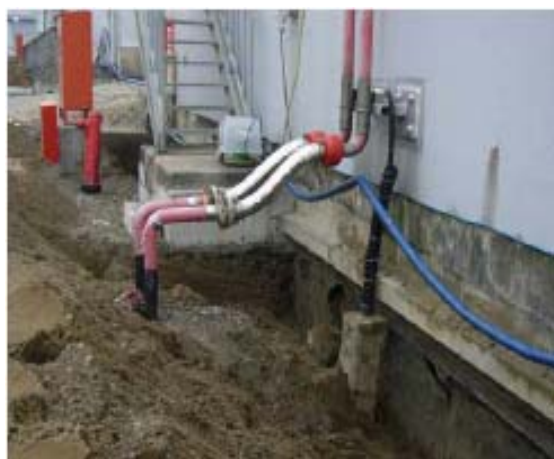
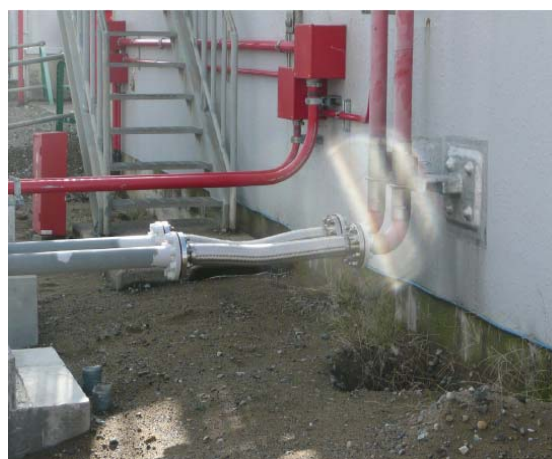
(前回調査時)

(第二次調査時)

写真-2.4.5 段差対策修復状況 (東電提供)

建屋および屋外施設の基礎部周囲の地盤変状について、建屋周囲の対策としては、施設利用に支障をきたさぬように建屋周囲に生じた段差のすりつけ補修を行い、屋外施設の基礎部周囲の対策としては、タンクに連結する配管等の段差対策に周辺埋戻土の沈下を想定し、フレキシブルジョイントを用いた修復が終了していた。また、変圧器防油堤ブロックは、全施設、鉄筋コンクリート構造とし、地盤変位への追従性の高い遮水シート(ポリ塩化ビニル系)を設置する構造に変更したとの説明を受けた(写真-2.4.5)。
