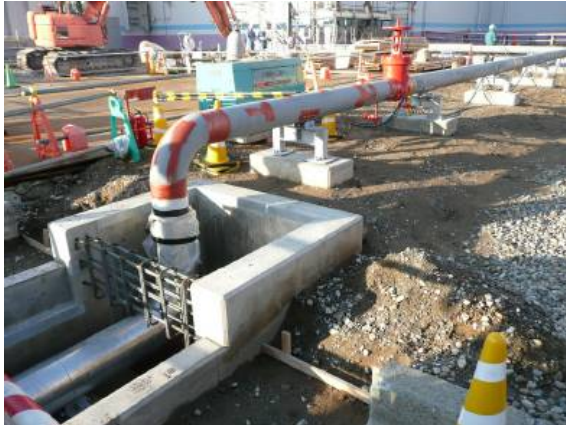
写真-2.4.6 消火系埋設配管の地上化の復旧状況
(東電提供)

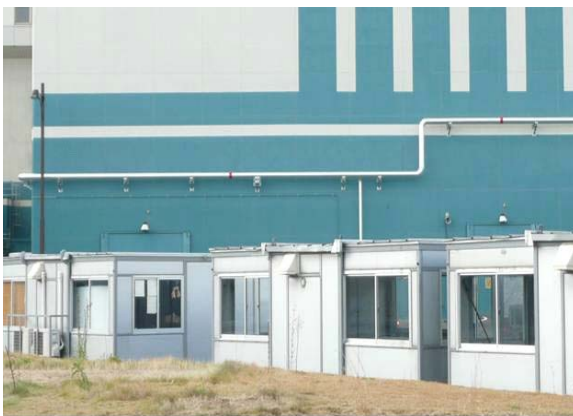
写真-2.4.7 消火系埋設配管の架空化の復旧状況
(東電提供)

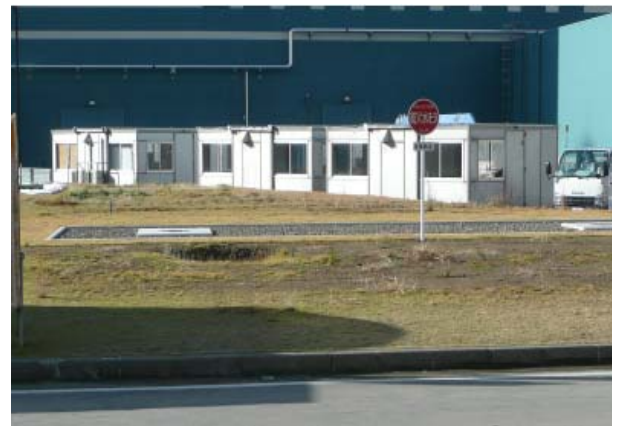
写真-2.4.8 防火水槽の埋設配置状況(手前の砂利部)
(東電提供)

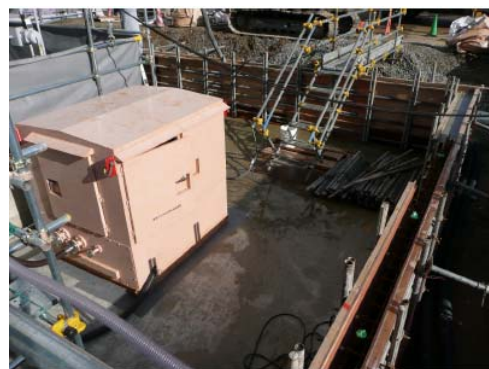
写真-2.4.9 二次側母線接続ダクト部の変圧器杭基礎周辺 (東電提供)

火災発生の原因となった3号機所内変圧器(3B)二次側母線接続ダクトの不等沈下については、二次側母線接続ダクト部の基礎を変圧器基礎と同様の杭基礎(写真-2.4.9)とし、さらに、両基礎の一体化をはかる構造に改良したとの説明を受けた。現地調査をした時点では、既に新製の所内変圧器本体が据え付けられ、周囲の延焼防止用防火壁も新製されていた(2.3章の電気設備関連機器の修復状況を参照)。

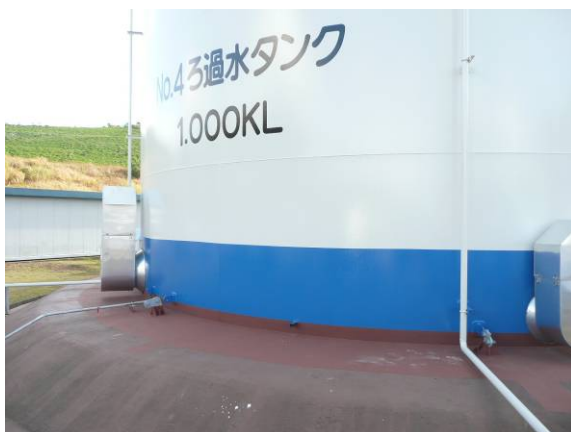
地震により、タンク側板低部に座屈が生じた事象であるが、この原因はタンク下部が固定金具（ブラケット）で固定されていたため、地震動と内部の水荷重によって、取り付け部に過大な力がかかり座屈したものである。座屈部については、試料として材料検査を行い今後の参考にする予定とのこと(写真-2.4.11)。

写真-2.4.10. 修復されたNo. 4ろ過水タンク（東電提供）

対策としては、タンクをジャッキアップし、座屈した側板を切り取り、厚みを増した側板としている。この時あわせて底板も取り替えているとのこと(写真-2.4.10)。

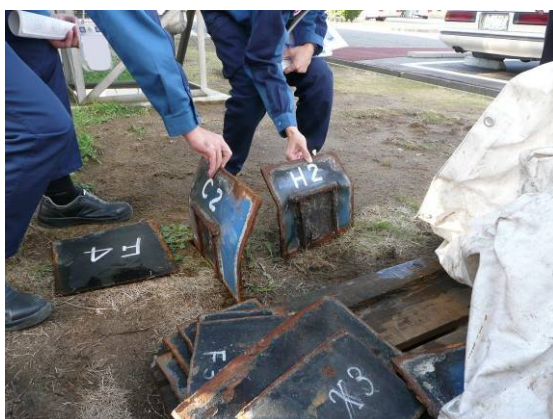
写真-2.4.11 座屈部の側板試料(東電提供)

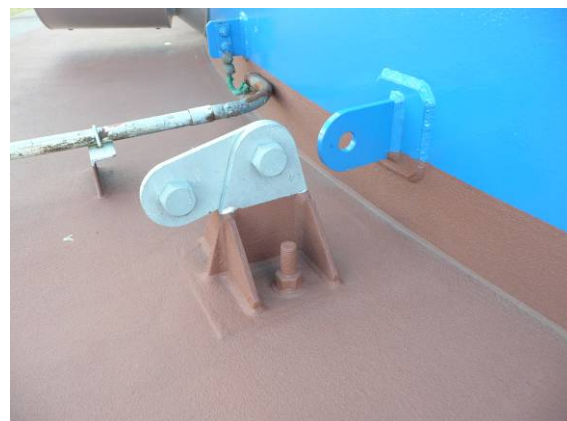
写真-2.4.12 固定ブラケットの取り外し(東電提供)

また座屈の原因であったブラケットは、タンク使用中は固定しないような改造が行われていた(写真-2.4.12)。

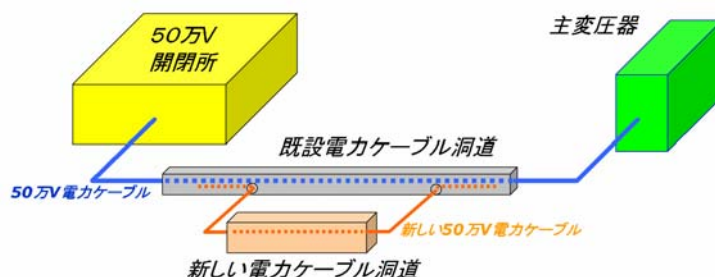
地下のケーブル洞道内に敷設されている1~7号機の50万V電力ケーブル（OFケーブル）について点検を実施したところ、一部のケーブルに地震によると思われる傷や、へこみ及び蛇行が見られたので、1~5号機はCVケーブルに取替え、6、7号機については補修を行い再使用するとのこと。また、5~7号機共用のケーブル洞道が狭いため、50万

図-2.4.1 電力ケーブル洞道の新設(東電提供)

V電力ケーブル取替えにあわせ、洞道を新設する予定とのこと(図-2.4.1)。
 新設洞道については今後かなり大掛かりな工事が予定され、既にシールド工法による準備作業が行われていた。

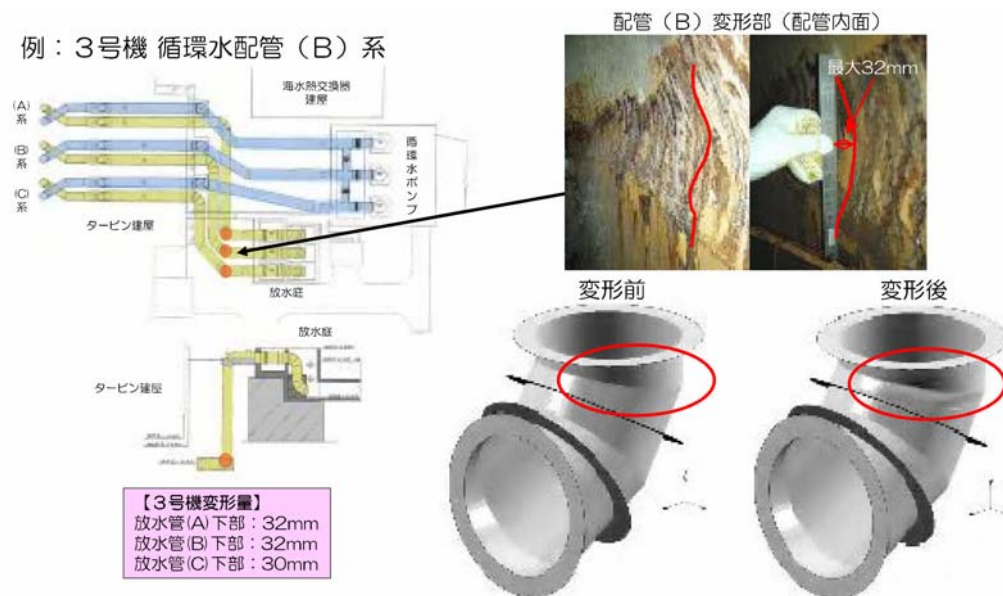
これは、前回調査後に確認された事象であるが、循環水配管の点検結果は次のとおりである。(写真-2.4.4)

- ・1号機から4号機の放水管及び5号機の取水管に地震時の地盤変位が原因と考えられる変形が確認された。
- ・6号機及び7号機の循環水配管には変形が確認されなかった。
- ・変形は2号機(取水管)で最大62mmであるが、機能上の問題はない。

写真-2.4.4 循環水配管の変形状況(3号機の例)(東電提供)
