## 宮城県北部連続地震（2003年7月26日）の被害報告及び 今後の防災研究会の活動について

被害報告資料	奥田 統朗 (株)復建技術コンサルタント	佐藤 喜一郎 (株)復建技術コンサルタント	
	榑崎 晋 (株)復建技術コンサルタント	羽竜 忠男 北光ジオリサーチ(株)	
	宮川 和志 東北ボーリング(株)	守山 寛 (株)ユアテック	
発表者	滝田 良基 (株)ニュージェック	作成者	斎藤 明 (株)オオバ

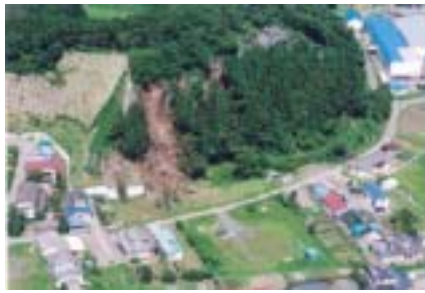
宮城県北部連続地震による被災写真 斜面崩壊 ( 鳴瀬町 )

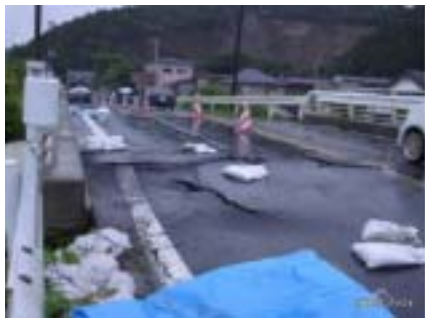
道路の陥没 ( 国道 108 号 : 南郷町 )

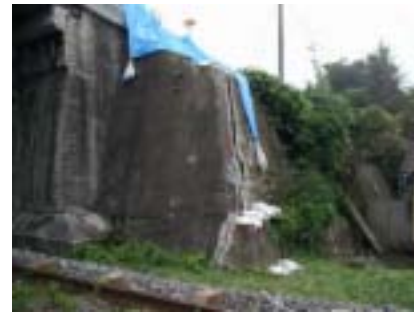
擁壁の亀裂 ( 国道 108 号 : 南郷町 )

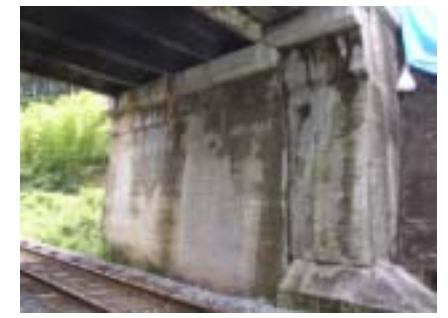
跨線橋橋台に入った亀裂  
( 国道 108 号 : 南郷町 )

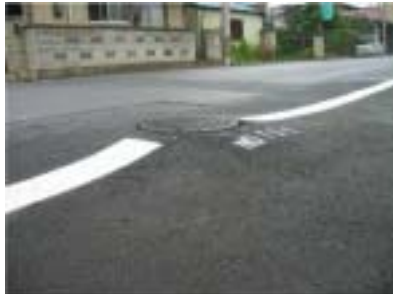
小型マンホール浮上り

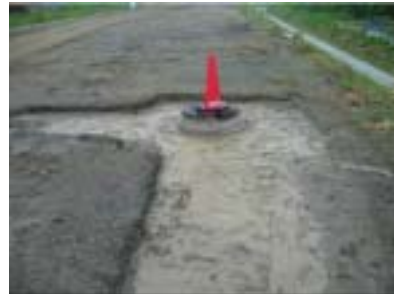
管路、マンホール周辺の液状化による沈下

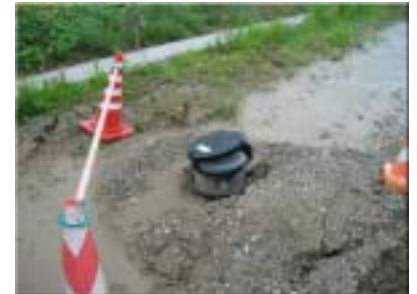
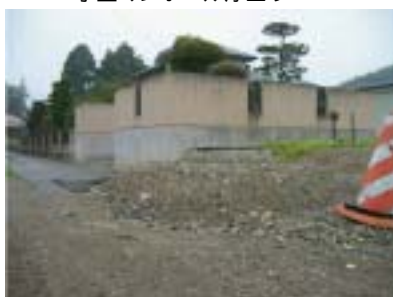
マンホールの浮上り

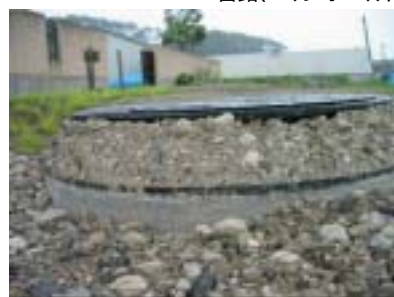
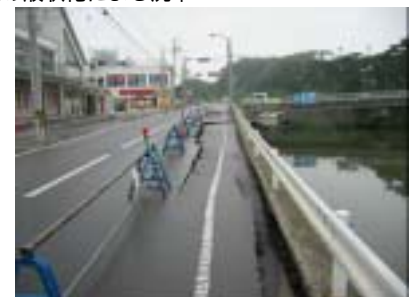
東名運河沿い道路沈下による亀裂

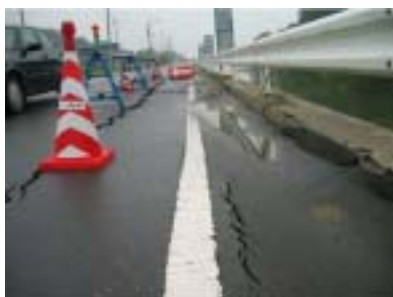
東名運河沿い道路沈下による亀裂

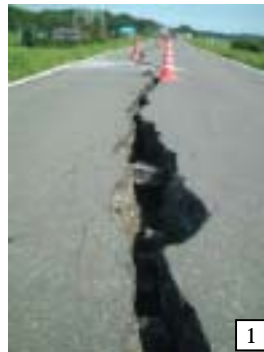
3) 南郷町～鳴瀬町にかけた鳴瀬側の堤防の破損、特に縦亀裂と護岸工の破損が多く認められた。

- 1) 南郷町～鳴瀬町間の堤防の破損
- 2) 橋台アプローチ付近の道路路面の段差
- 3) 民家裏山の崩壊(鳴瀬町)
- 4) ブロック塀の倒壊と屋根瓦の損傷

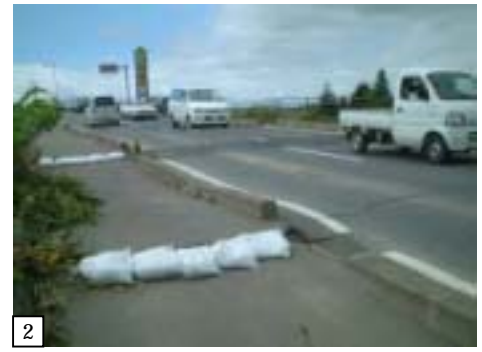
2) 橋台部やカルバードなどのその基礎が支持層に支えられた構造物と盛土部の段差が多いたる場所で見られた。噴砂現象は認められなかったが、砂地盤の液化化による地盤の支持力低下による可能性が高い。

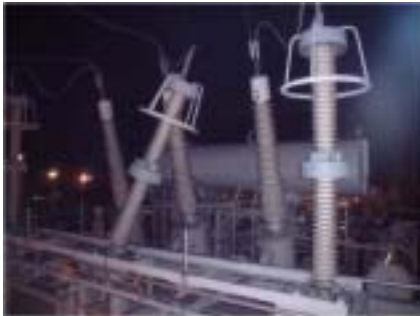
なお、東北電力株ホームページによる停電の主な原因は、「地震の揺れにより、変電所の碍子が破損したことや、送電線において碍子と碍子を接続する電線(ジャンパー線)の断線、配電柱の傾斜、変圧器の傾斜、電線の混線などによるもの」です。

変圧器ブッシング(碍子)の損傷

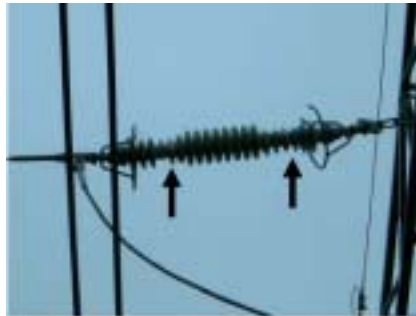
変電所碍子の損傷(矢印)

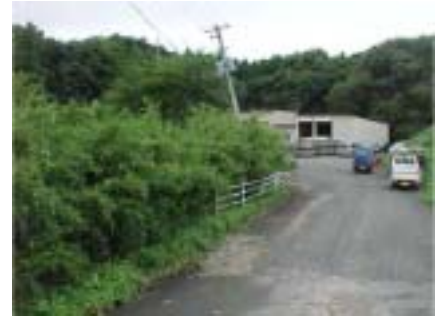
配電線電柱の傾斜
