写 真 ・ 資 料

平成15年十勝沖地震道路被害状況箇所図

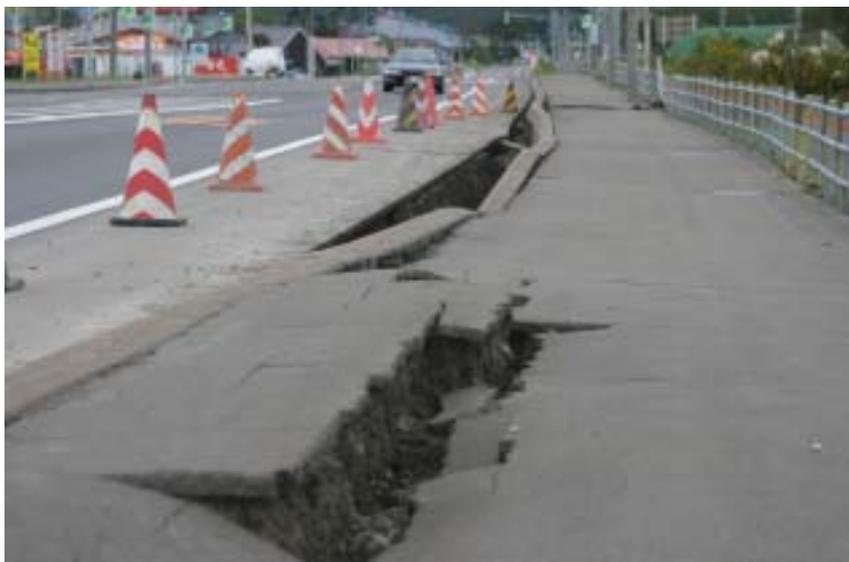
路線：一般国道 38 号
場所：豊頃町豊頃
状況：軟弱地盤上の歩道盛土部に沈下（約30～50cm）が発生した。

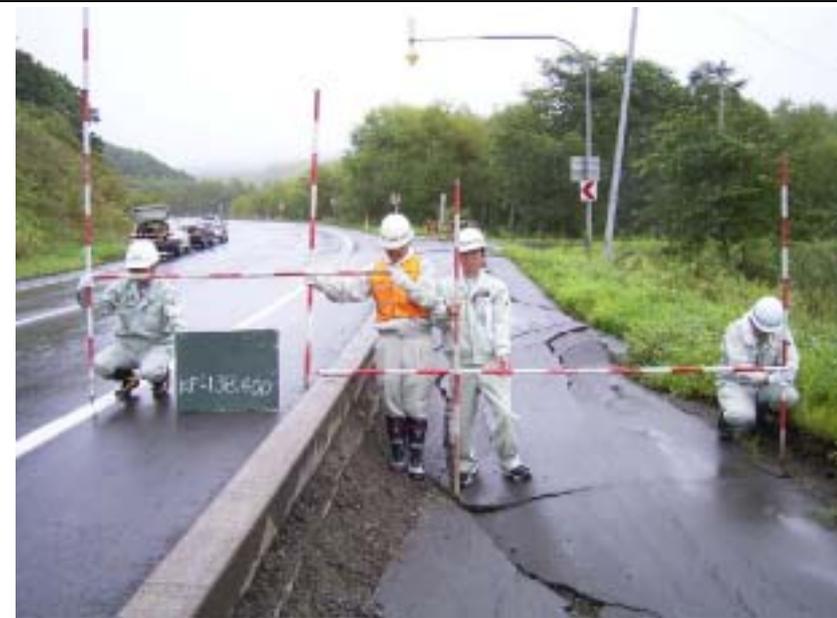
路線：一般国道 38 号
場所：豊頃町豊頃
状況：片切片盛箇所の盛土側のすべりが発生し、歩道部が沈下した。路面縦断方向に亀裂が発生した

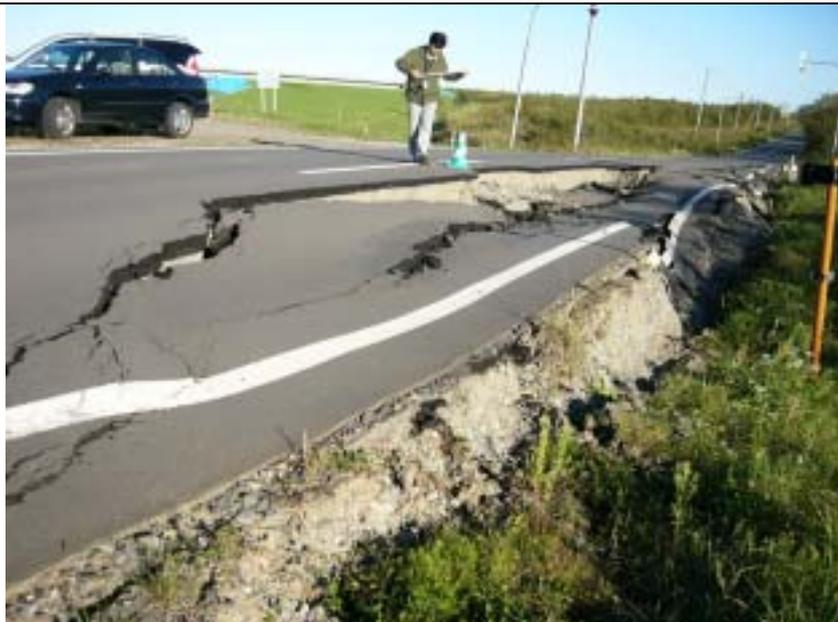
路線：道道
 場所：豊頃町豊頃
 状況：道路盛土が側方にすべり、道路中央部から路面縦断方向に亀裂が発生し、沈下した。

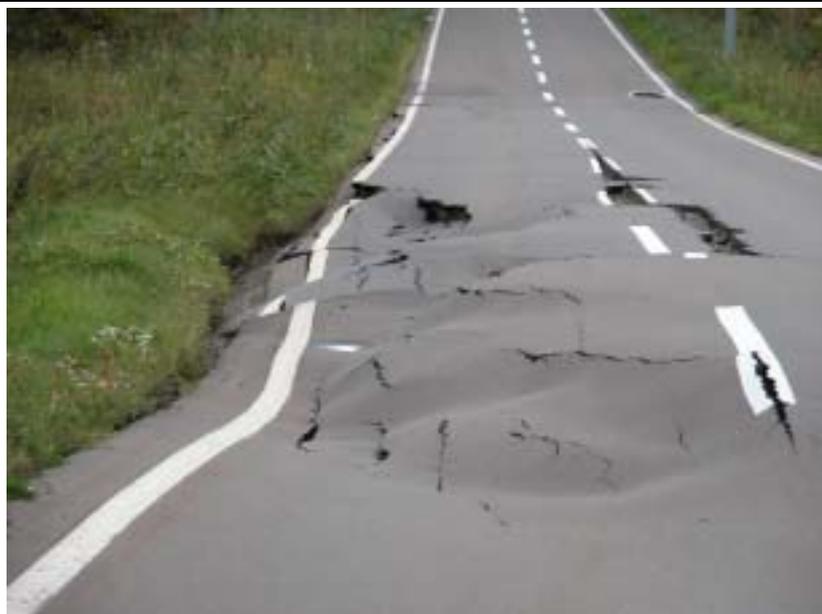
路線：一般道道大津長節線
 場所：豊頃町長節
 (通行止め箇所)
 状況：湿地上の低盛土(2～3m)で崩壊が発生した。路面の陥没、亀裂が発生した

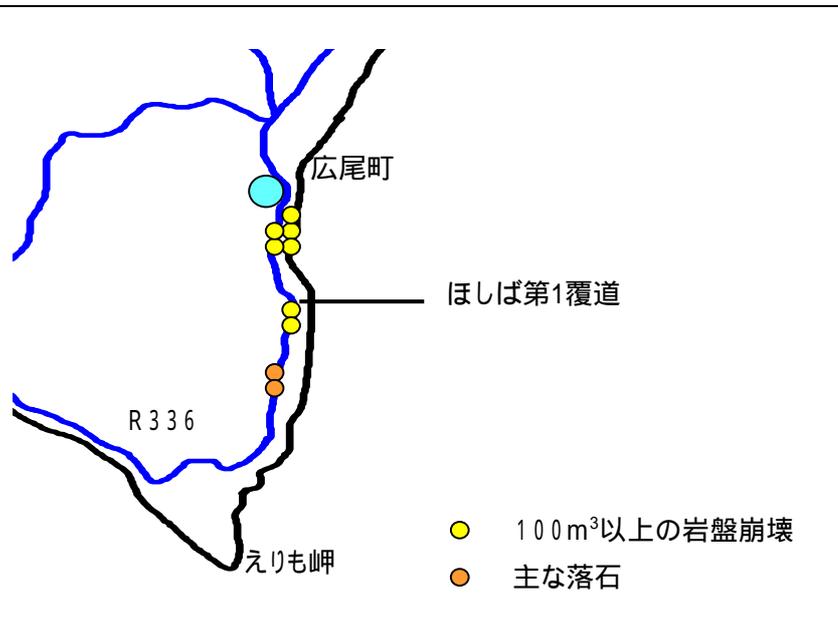
路線：一般国道 336 号
 場所：広尾～襟裳岬間
 状況：20 数箇所で岩盤崩落あるいは落石が発生した。地質は広尾町寄りが高層群(粘板岩および砂岩) 襟裳岬寄りが花崗岩類である。

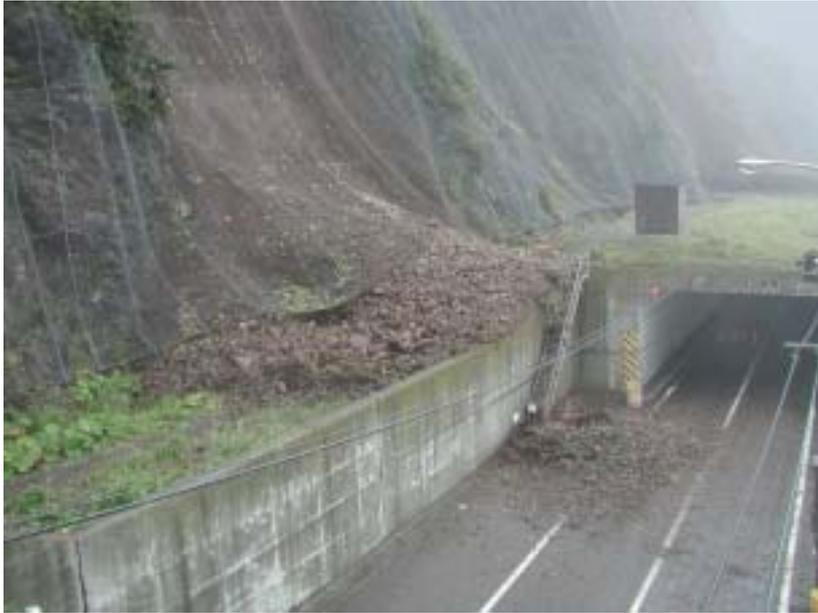
路線：一般国道 336 号
場所：広尾町ルベシベツ
状況：覆道出口では道路面まで崩石土が流入した。

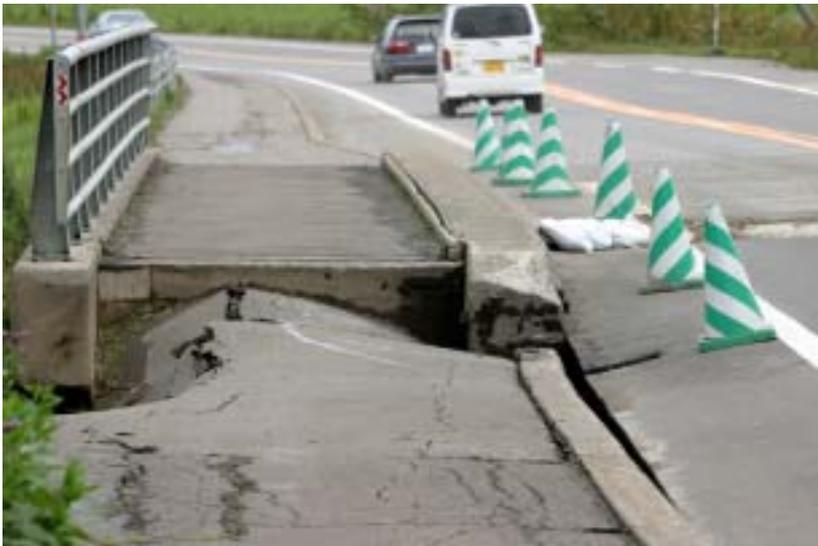
路線：一般国道 336 号
場所：浦幌町吉野橋
(通行止め箇所)
状況：橋梁部と道路部での路面破壊の様子

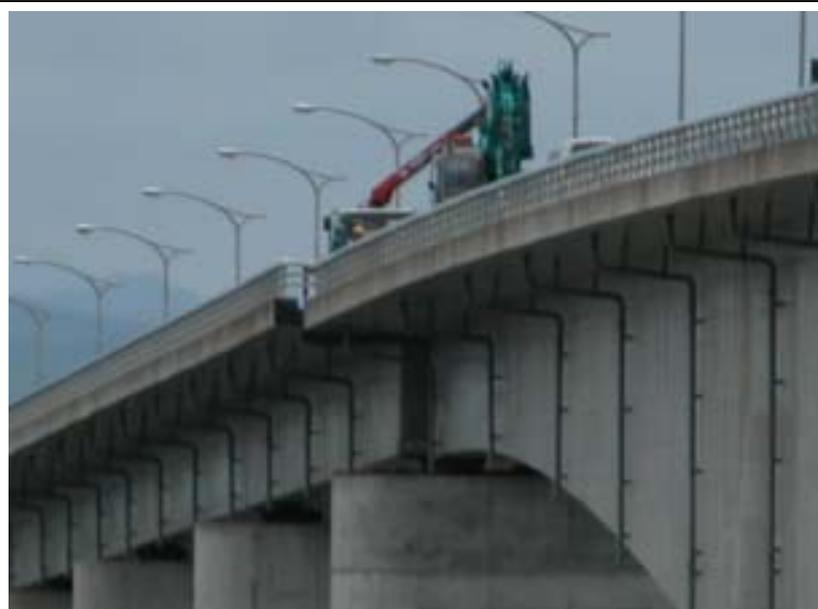
路線：一般国道 336 号
場所：豊頃町大津
十勝河口橋
状況：主径間部の PC ラーメン橋と側橋梁との掛け違い部で、橋軸直角方向のずれを生じている。

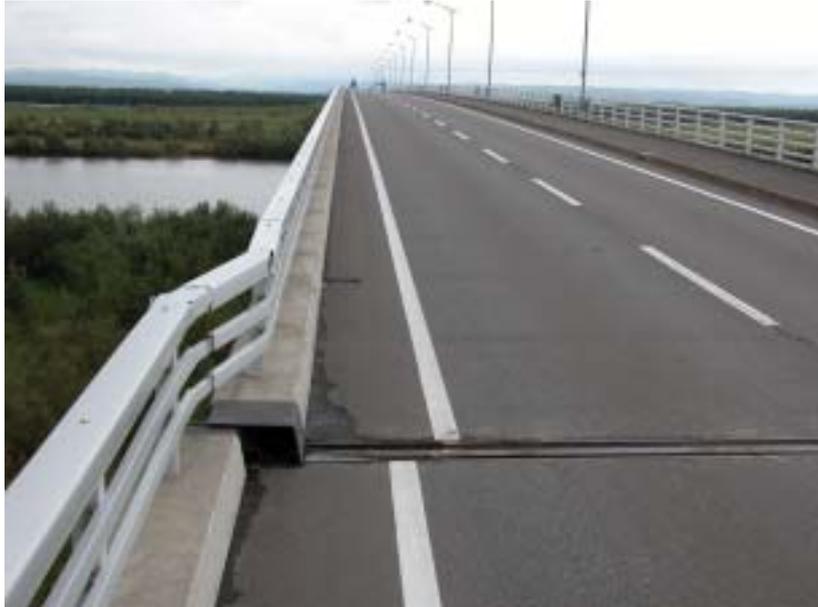
<p>路線：一般国道 336 号 場所：豊頃町大津 十勝河口橋 状況：橋軸直角方向のずれを 橋面から撮影。</p> <p>(独)北海道開発土木研究所 提供</p>

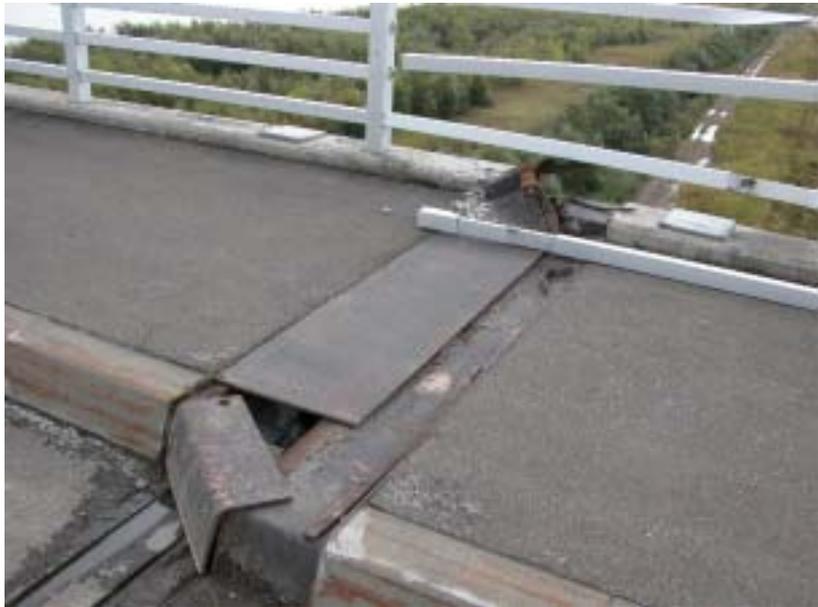
<p>路線：一般国道 336 号 場所：豊頃町大津 十勝河口橋 状況：地覆部の橋軸直角方向 のずれ</p> <p>(独)北海道開発土木研究所 提供</p>

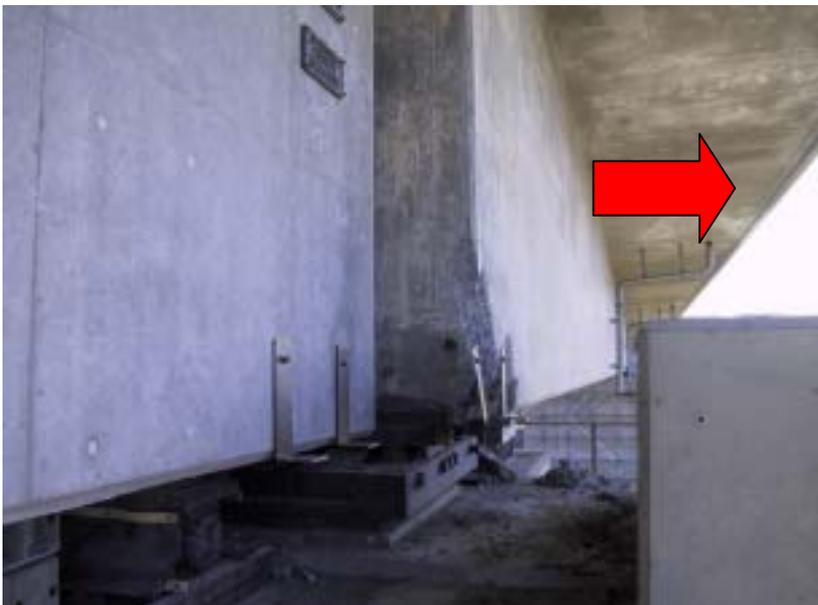
<p>路線：一般国道 336 号 場所：豊頃町大津 十勝河口橋 状況：橋軸直角方向のずれを 沓座面より撮影</p> <p>(独)北海道開発土木研究所 提供</p>

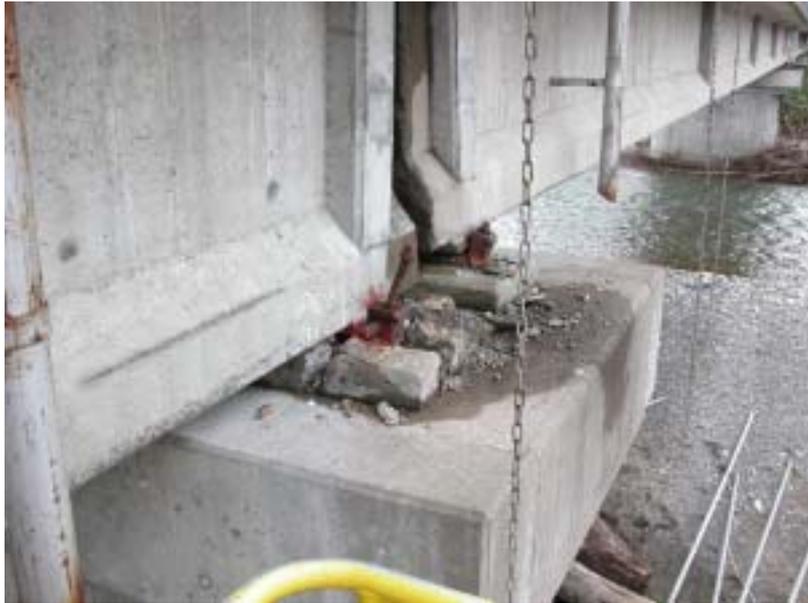
路線：一般国道 336 号
場所：大樹町芽武
歴船橋
状況：支承台座の損傷、アンカーボルト抜けが生じている。

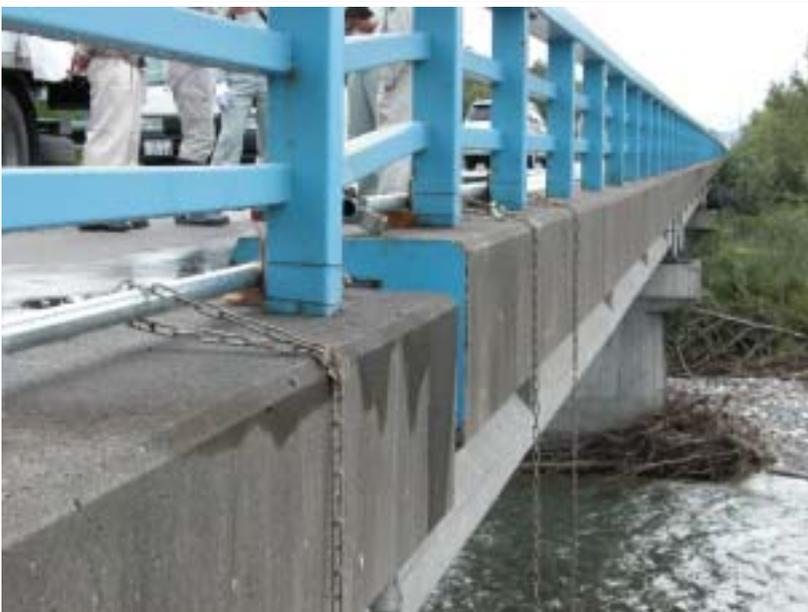
路線：一般国道 336 号
場所：大樹町芽武
歴船橋
状況：橋面地覆部に段差が生じている。

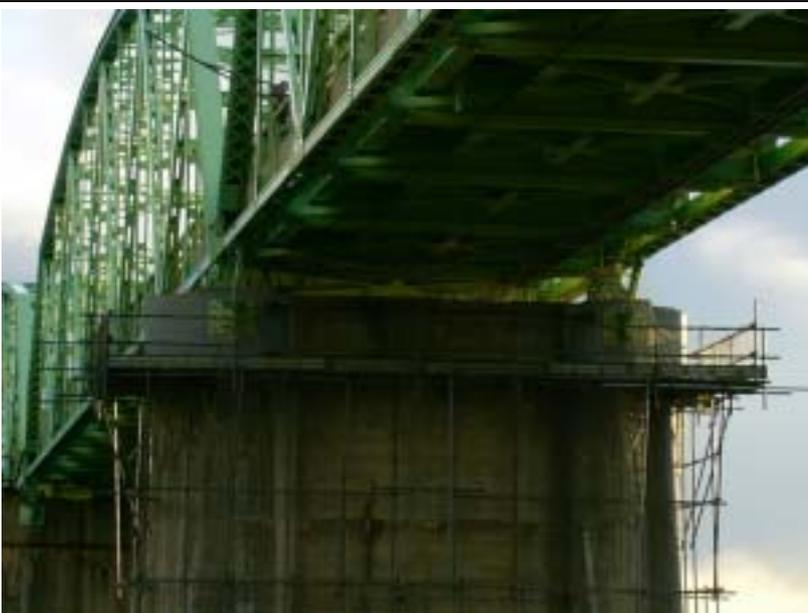
路線：一般国道 242 号
場所：幕別町明野
千代田大橋
状況：橋脚頭部の押しぬきせん断ひび割れの補修状況
