## 新潟県中越地震現地調査と緊急提言

～技術は、人の生命と財産を守ることを原点にありたい～

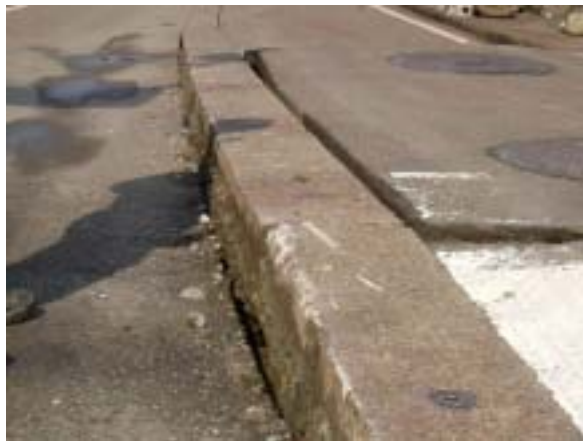
写真 11 川口町市街の消雪施設近傍の沈下

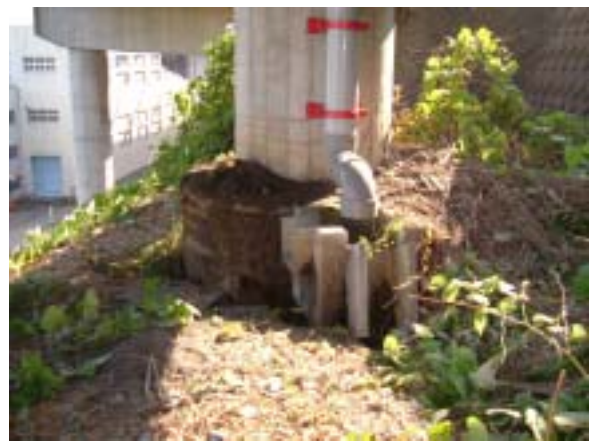
小千谷市山本地区の国道 117 号の山辺橋（鋼アーチ橋）は、急傾斜地に J R 小千谷発電所の高圧水管があり、地震により斜面の表面未固結層が崩れ落ちて、斜面のすべりなどによる沈下により、斜面全体が下方に押し流されている。それに伴い橋脚回りは、地盤が平均約 0.5m、最大約 1 m 沈下し、基礎杭が浮上り状態を呈している。

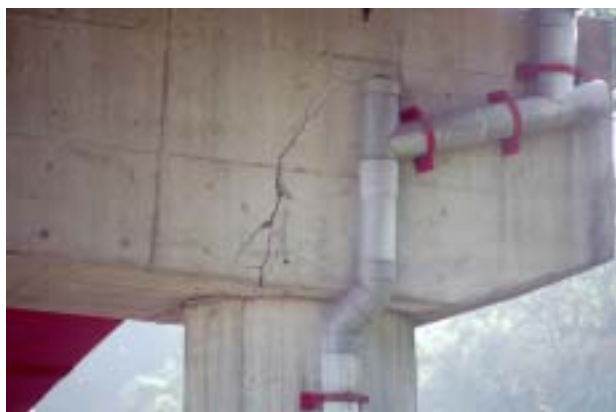
写真14 山辺橋ラーメン橋脚の塑性ヒンジ

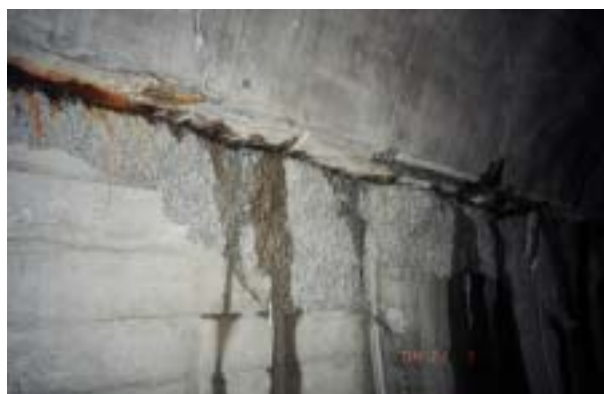
本地震では、多くのトンネルの損壊がみられた。それらの要因として、斜面崩壊によるもの、局所的に強い衝撃によるものに分けられる。写真に示した荒谷トンネルは、在来工法により作られた県道にあるトンネルである。比較的土被りの薄いトンネルであり、山ごと動いたのではないかとと思われる。孔口付近では、側面のスプリングライン(SPL)において段差が生じる損壊や斜め破壊がみられている。

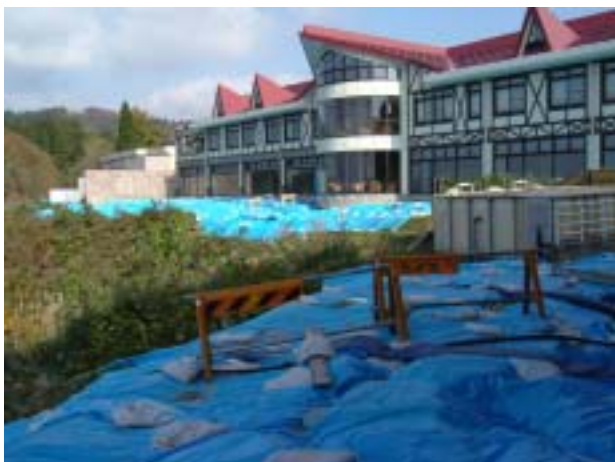
川口町役場の北側の河岸段丘にある、ホテル蒼丘の裏側斜面は盛土の崩壊が著しく、危険な状態にある。雨水防止のため、ビニールシート張りを行い、伸縮計により変動を監視している状況である。相次ぐ余震で宿泊棟（3階建て）は斜面側に傾き、山側の駐車場にも多数の亀裂が生じた。このため、町は25日朝、斜面下の約40世帯に対し、避難勧告をより強い避難指示に切り替えた。

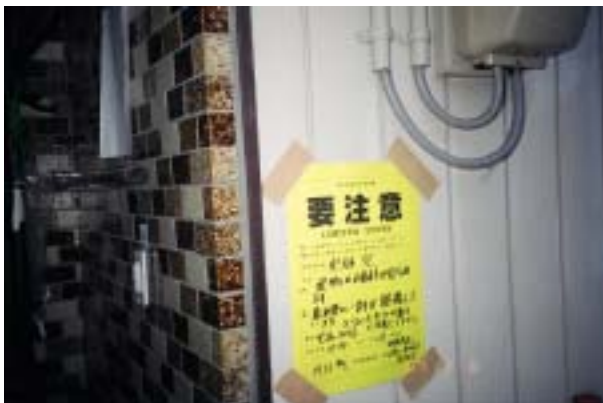
長岡市、小千谷市、川口町など11市町村の被災地で11月4日までに、周辺に斜面や盛土のある宅地の危険度判定が実施された。建物とは別に、斜面崩壊など土地の危険性を評価するもので、その危険性を3段階で評価する。延べ200人の宅地危険度判定

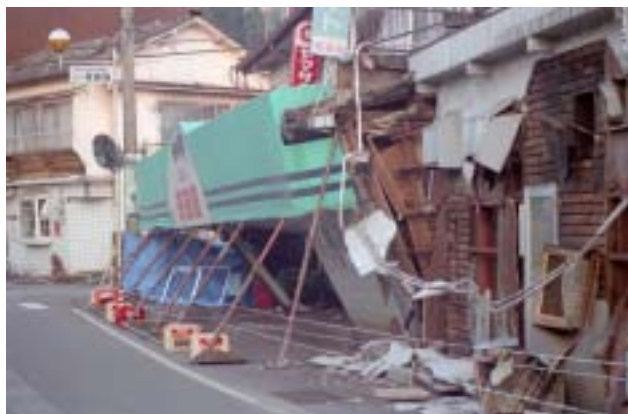
川口町における建物被害を見ると、鉄筋コンクリート造による公営住宅の被害は少なかったようであるが、木造住宅の被害は目立った。特に古い建物に被害が多く、新しい建物については被害が少なかったようである。
