## 東北震災復興支援の現地調査

11-7-7 電気電子部門 藤田和夫

私は7月3日～5日に宮城県松島で(独)中小企業基盤整備機構の震災緊急復興事業推進部の震災復興支援アドバイザーの派遣要請で約2日間調査活動に出かけた。本稿は設備の復旧支援として空調設備の被害概況を概説する事を目的とする。

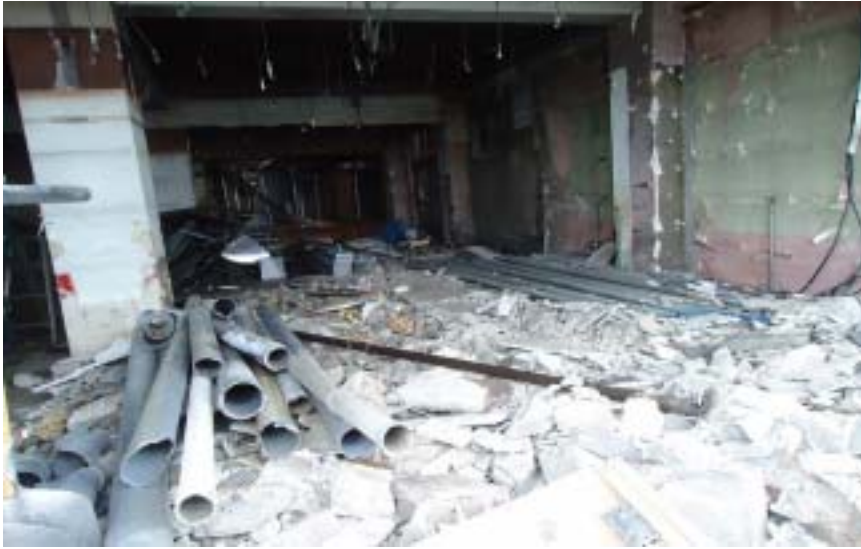
- ・松島の五大堂付近の海岸近くの商店街の一部。
- ・津波約 1.5m が押寄せガラスは割れ商品が流された。
- ・地元業者に修復を依頼したが、どの業者も多忙で予定よりも工期が約 1 カ月遅れていると。

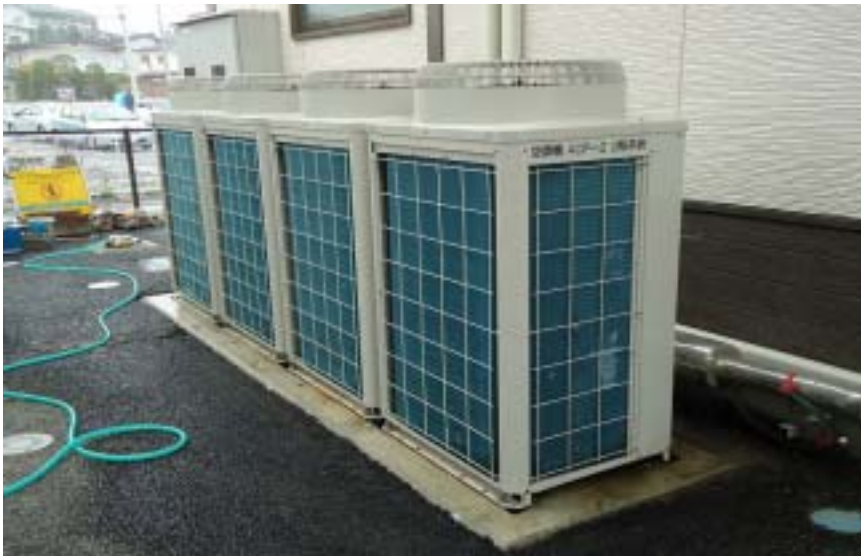
- ・浸水した物産館のマルチエアコン。
- ・流木等で配管保温材、フィンが一部歪んでいるが機能には特に問題がない。
- ・内部外部の汚泥除去のためジェット洗浄した。

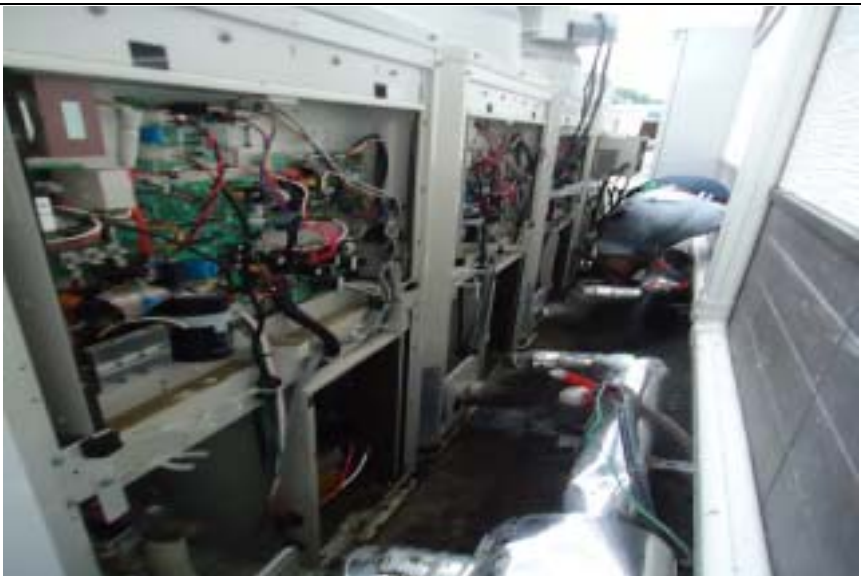
- ・浸水した物産館のマルチエアコン。
- ・裏面を見ると高さ 1.8m のエアコンに対し 1.2m の津波が約 5 - 6 時間浸水したようだ。浸水時は運転中のようにヒューズ溶断、ショート跡がある。
- ・浸水履歴の線が内部に残っていた。

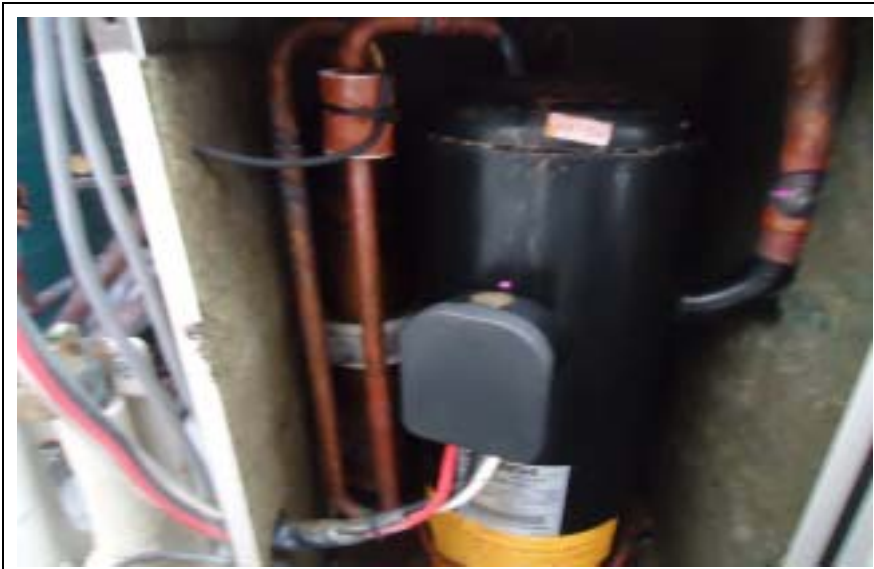
浸水した物産館  
のマルチエアコン。

- ・コンプレサ－の浸水は内部が機密構造である。モータは絶縁性能最低1M以上ありOK.
- ・冷媒液及びガス配管は一部変色しているが機能には影響はない。

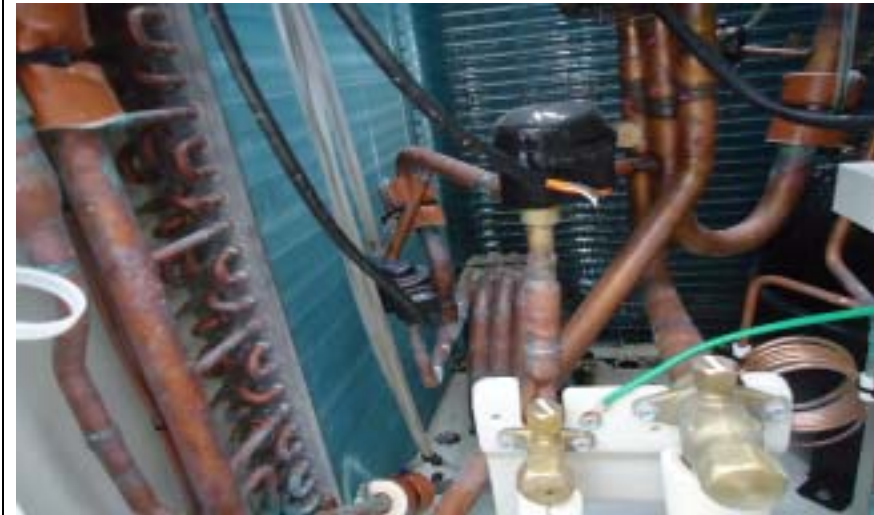
浸水した物産館  
のマルチエアコン。

- ・熱交配管の一部変色や電磁弁の絶縁を測定したが規定地内の値にあり特に使用上問題はない。

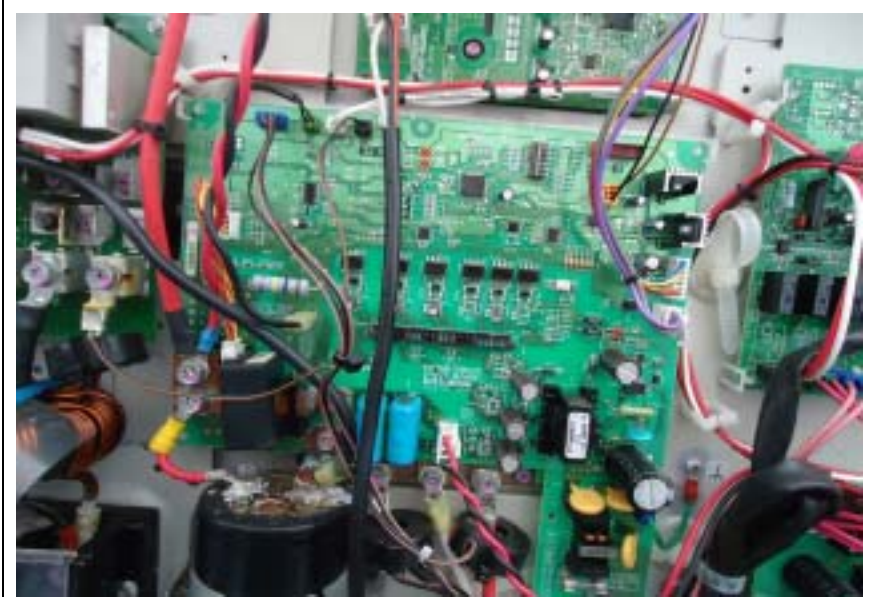
浸水した物産館  
のマルチエアコン。

- ・電源端子の絶縁測定で絶縁抵抗は零。
- ・ダイオードスタックでの導通テストでは2素子が不良
- ・制御基板はヒューズ溶断あり
- ・コンデンサーは端子腐食あり
- ・抵抗、圧力スイッチはOK

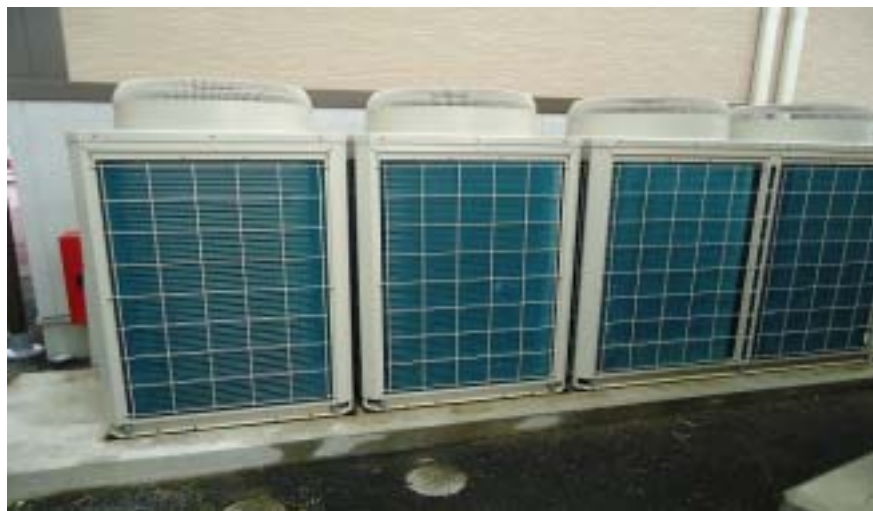
浸水した物産館のマルチエアコン。

- ・裏面を見ると高さ1.8mのエアコンに対し0.6mの津波が約5-6時間浸水したようだ
- ・インバータ部が浸水してなく規定の絶縁抵抗値があり使用可能である。

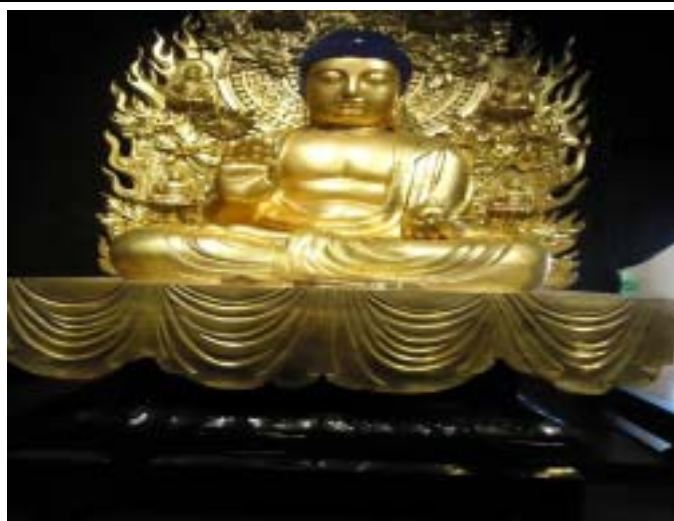
- ・記念館内の薬師如来。金箔台座迄浸水(床上1.2m)した。
- ・館長は今年の干支は卯年である文殊菩薩像の頭部のみが震災で破損した。菩薩様が被害を引き受けてくれた不思議な出来事と言う。
