# 新潟下越地域及び東京都心部における大規模停電の要因と対策

Hiroyuki, KASAHARA  
笠原 弘之 (電気電子)

Cause and measures of large-scale power failure in Niigata Kaetu region generated by abnormal weather.

Cause and measures of large-scale power failure in surrounding of Tokyo generated by the accident of power line.

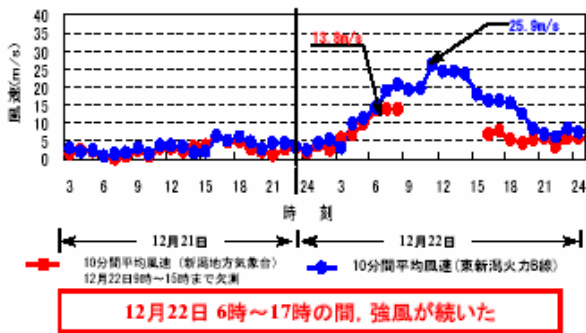
新潟地方気象台および当社東新潟火力日線の風速

停電発生時の気象状況について

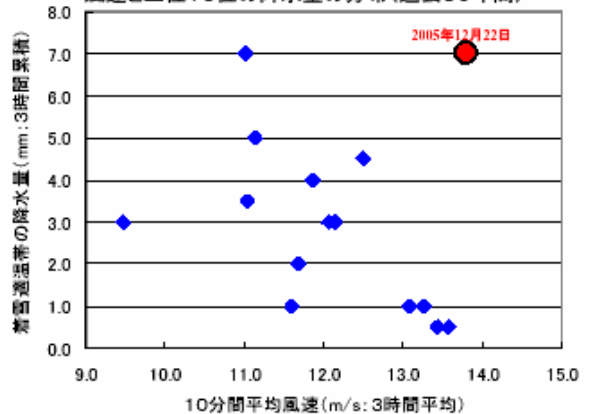
新潟地方気象台の着雪適温帯(0°C～2°C程度)における風速と上位15位の降水量の分布(過去30年間)

着雪適温帯における風速・降水量(降雪量)とも過去最大であった

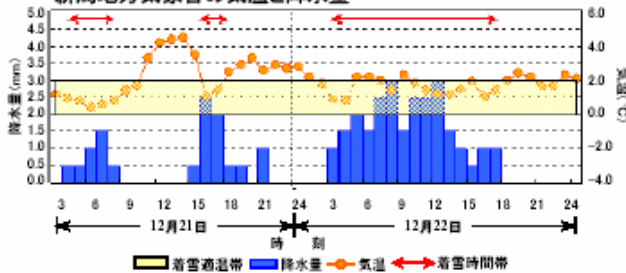
新潟地方気象台の気温と降水量

着雪適温帯で非常に強い風が長時間にわたって吹いたことに加え、多くの降水量(降雪)があり、送電線に対しては過去に経験のない過酷な気象条件でした。

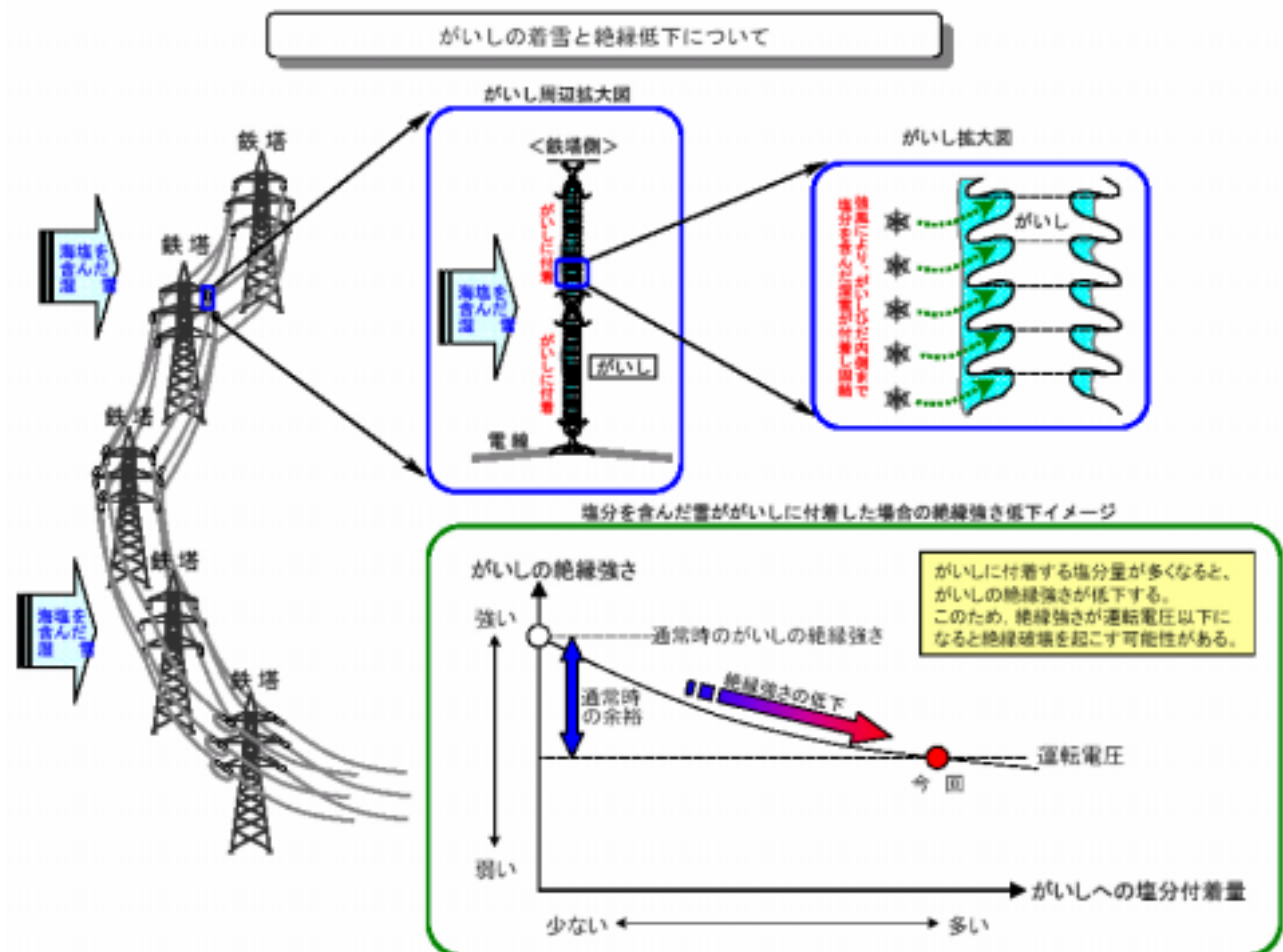
### (3) がいしへの塩雪害

15万4千V以下の送電線については、新潟変電所を起点とする送電線(北新潟線、中新潟線、西新潟線など)を中心に多数の送電線で同時に絶縁低下が発生した。

この原因は、送電線のがいしに付着した雪のサンプル(sample)調査において、海水と類似した成分が観察されたことから、海塩粒子を含む雪が送電線のがいしに付着し表面を覆い絶縁が保てなくなったことによるものと判断した。

なお、送電線に付着した雪の除去とがいしの清掃作業を終えるまで、送電を行うことができず、最終復旧までに長時間を要した。

本格対策として、がいしへの塩雪害が発生した15万4千以下送電線については、今回の原因に基づき、懸垂がいしの難着雪効果を実証試験で確認した上で懸垂がいしを雨洗効果の高い既設の長幹がいしと併用し、種々の過酷な気象に対してより信頼性を高める。対策については、多数の線路にわたり物量も多く停電などの作業調整が必要となることから、順次計画的に行い、2007年11月完了を目途に工事を進める。

なお、暫定対策として、新潟変電所を起点とする送電線(北新潟線、中新潟線、西新潟線)のがいし表面に、有効期間はあるものの撥水性が高く難着雪効果が期待できるシリコン(silicone)塗布を進める。

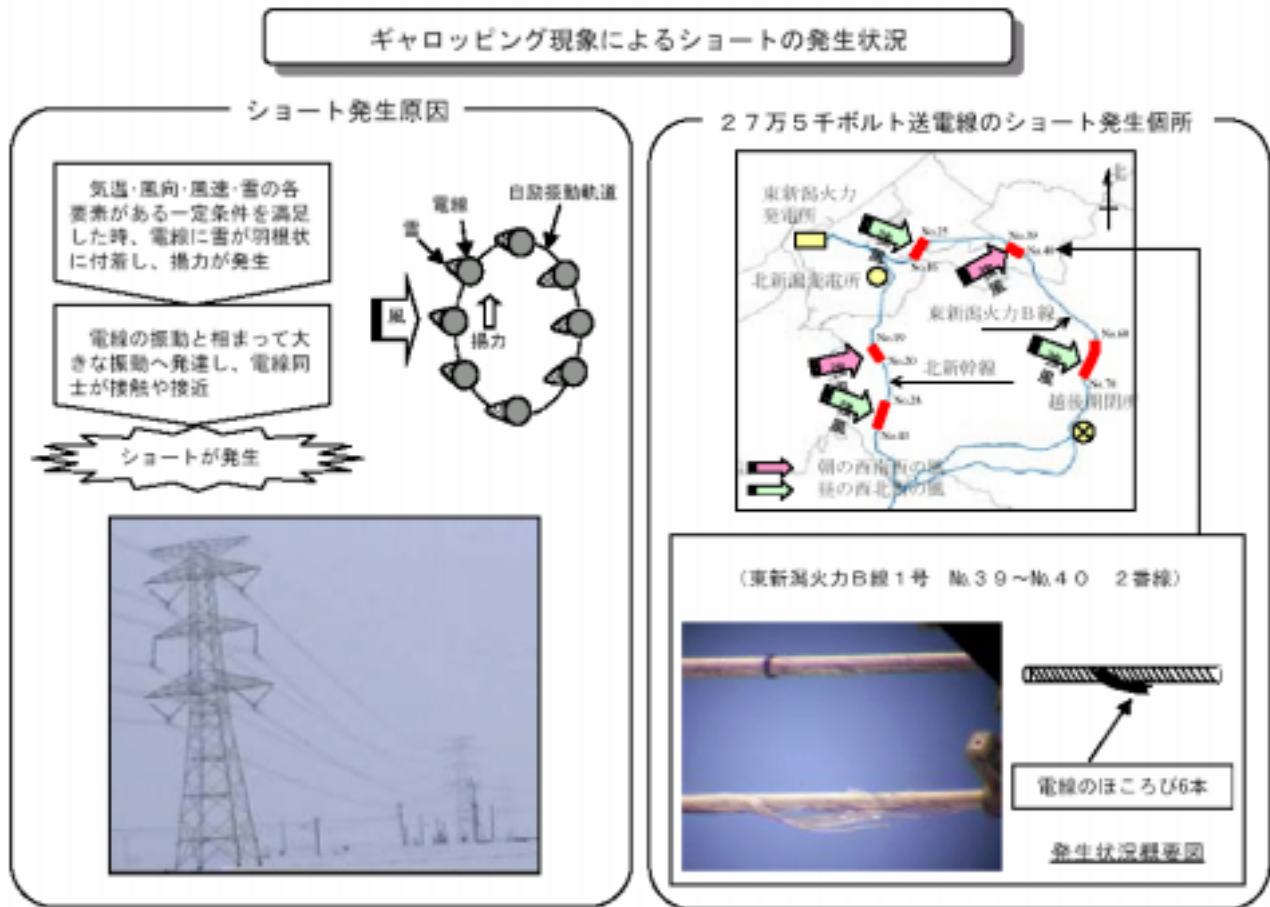
### (4) ギャロッピング(garopping)現象

送電線の故障箇所を調査した結果、27万5千送電線2ルート(route)(北新幹線、東新潟火力B線)他において、電線どうしの接触や接近によるショート(short)の痕跡を複数発見した。一部送電線においては、停電発生直後の現場パトロール(patrol)において、東北電力(株)の社員が実際に電線の異常動揺を確認していること、また、当時の気温や風向などが、電線の異常動揺を生じやすいとされる気象条件の気温0~2(着雪適温帯)、風速5m/秒以上(10分間平均)、風向きは層流(規則正しい空気の流れ)に近い状態で、送電線に対し45度以上の角度であたることなどが合致していることなどから、この送電線における故障は、強風下での電線着雪によるギャロッピング(garopping)現象が原因であると特定した。

なお、当日は、日本海に発生した小低気圧の通過により、強風が長時間継続し、7時前から発生した電線動揺が17時頃に収まり、その後再送電したため系統復旧に長時間を要した。

ギャロッピング(garopping)現象による故障が発生した多導体の27万5千送電線については、従来のスペーサ(spasa)を、片側電線保持部が自由に可動することにより揚力特性が変化しギャロッピング(garopping)を抑制するルーズスペーサ(loose spasa)に取替え、また単導体の15万4千以下送電線については電線間を把持し電線どうしの接近を防止する相間スペーサ(spasa)を設置するなどの対策を行う。

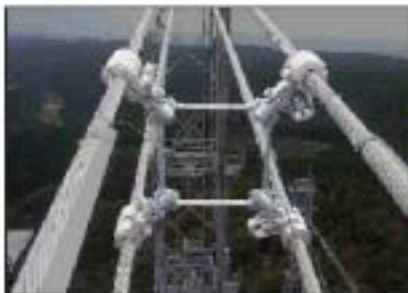
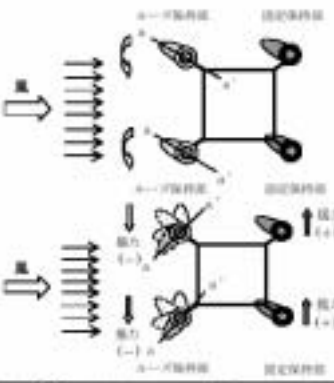
ルーズスペーサ

各相は風向の風上側に、ルーズ保持部を設置

写真の左側電線保持部が自由に変位することにより、張力特性が変化し、ギャロッピングを抑制する。

ルーズ保持部で保持している電線が偏心荷重により下方へ揺れる

風の迎え角が変化することにより、張力特性が変化してギャロッピングを抑制

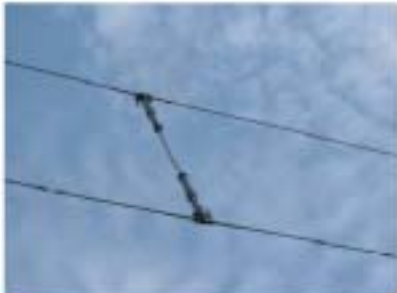
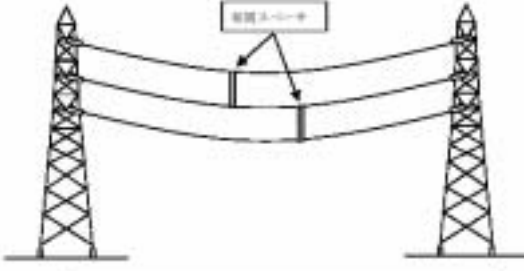
相間スペーサ

- ・ 相間スペーサの取付け点で電線長を短縮（脚を作る）ことで等価的に保線長を短縮し揺動を抑制する。
- ・ 相間スペーサを取付けることにより、各相の揺動は相間スペーサを介して他相に伝達され、電線と電線に平行な揺動を減らすことにより揺動を抑制する。

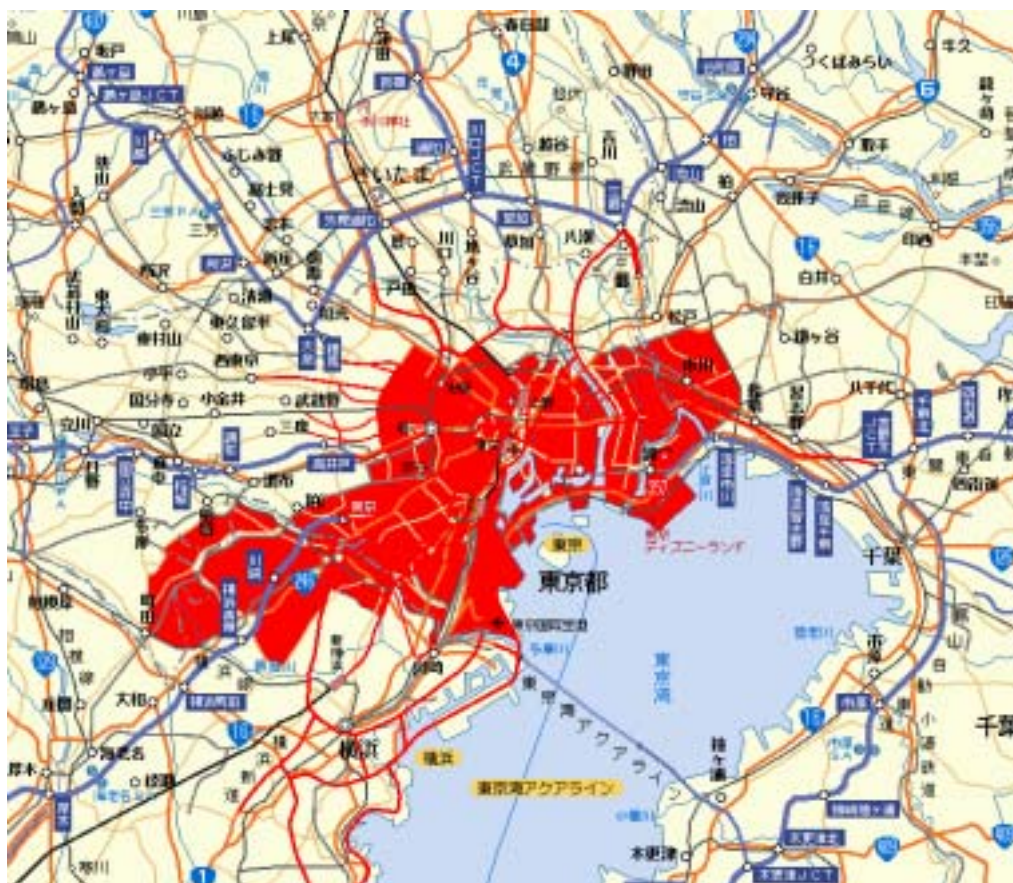
おおよその停電範囲

クレーン(crane)は、江東線の1号線、2号線の両系統に接触したため、バックアップ(backup)機能が働かず、送電停止に至った。また、下流側の変電所5箇所です送電網を守るための保護装置が働き、広範囲の停電となった。

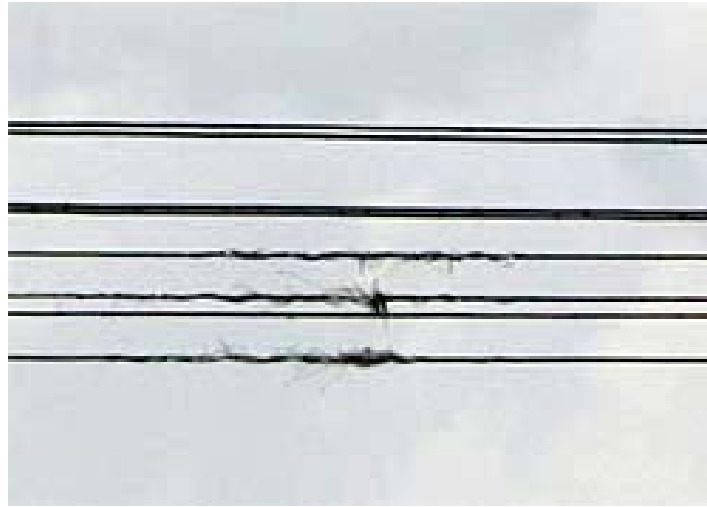
#### 損傷した送電線

東京都江戸川区南葛西と千葉県浦安市の間を流れる旧江戸川を横断する特別高圧送電線の275kV江東線に建設会社所有のクレーン(crane)船のクレーンが接触し、鋼心アルミ(aluminum)より線の電線が損傷した。

東京電力(株)で江東線を保守管理する工務部門は14日8時20分ごろ、江東・京葉両支社から要員を派遣して鉄塔上で設備状況を確認すると同時に、ヘリコプター(helicopter)で上空から電線の損傷箇所を点検した結果、線路の断線には至らなかったが、電線3層のより線が損傷していたため、すぐに送電することが不可能と判断し、正午過ぎから作業員を動員し、電線の修復を開始した。

連日、夜中まで作業を行った結果、8月16日午後11時32分、修復を完了し、8月17日午前0時54分に事故前の系統に全面復帰した。

まず、クレーン船については、パトロール(patrol)など防護対策を行ってきたが、注意喚起の徹底は難しかったとして、今後、注意喚起のブイ(buoy)を河川内に設置することを関係機関と調整することとしている。
