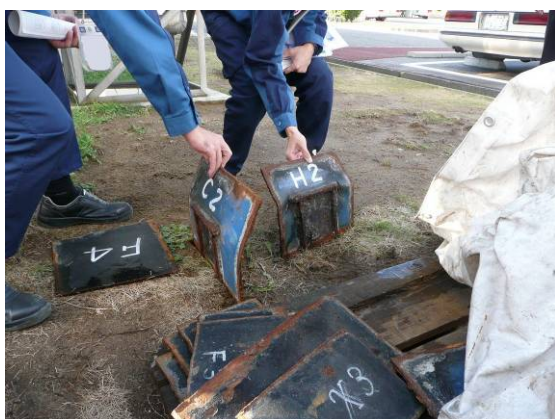
地震により、タンク側板低部に座屈が生じた事象であるが、この原因はタンク下部が固定金具（ブラケット）で固定されていたため、地震動と内部の水荷重によって、取り付け部に過大な力がかかり座屈したものである。座屈部については、試料として材料検査を行い今後の参考にする予定とのこと(写真-2.4.11)。

写真-2.4.11 座屈部の側板試料(東電提供)
