平成 26 年 8 月広島土砂災害
現地派遣調査・被災者支援

報告書

平成 27 年 3 月

公益社団法人 日本技術士会
防災支援委員会 防災会議
中国本部 防災委員会 現地防災会議

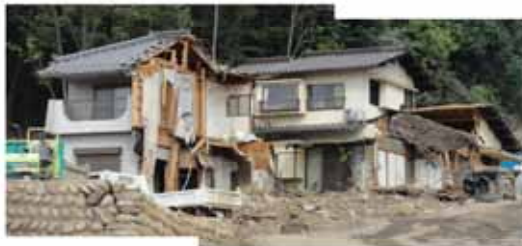
写真 2、3 に被災前後の空中写真を示す。土石流は写真のほぼ中央の沢を流下し、兩岸の木造家屋を流失させ(写真 4)、鉄筋コンクリート造りの県営住宅を埋没させた(写真 5)。

写真4 沢の右岸側の被災住宅。
土砂埋没と破損が著しい。

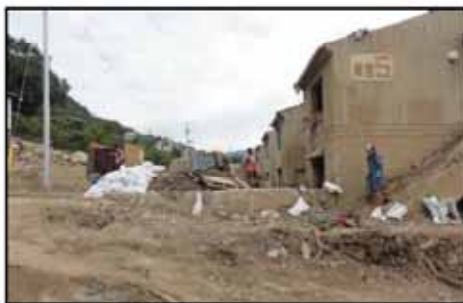
写真5 土砂に埋まった沢左岸側の県営住宅。
2階部分まで土砂流の跡がある。

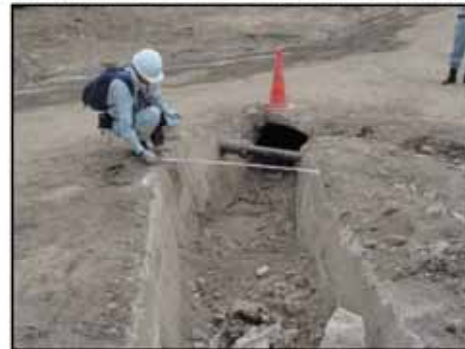
写真6 沢から住宅地を通過する水路

住宅地を流れる水路の幅は1.3mで、常時は

この水路で十分は流量であったのが、今回は異常な流出であったと考えられる(写真6)。

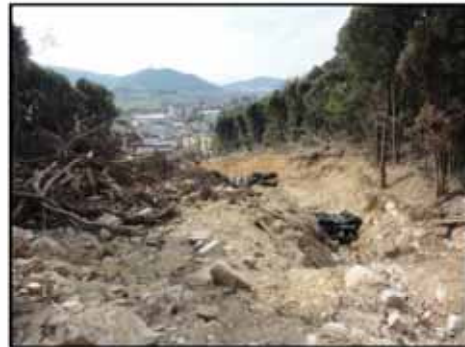
写真7 被災地上流の沢に残っている土砂

被災地上流の沢にはまだ不安定な土砂が残されており、次の豪雨で再び土石流が発生する可能性が高い(写真7)。

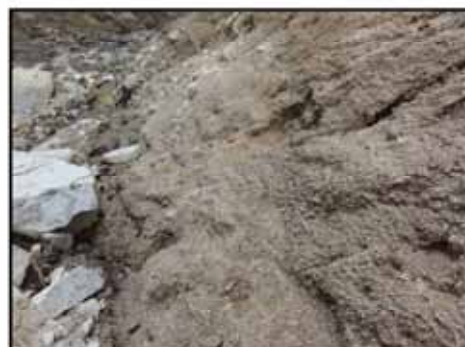
写真8 沢中流部の風化花こう岩(マサ)

さらに上流の沢の両岸には風化花こう岩(マサ)がみられ、容易に削れるほど軟質で土石流発生地の地質上の素因をなしている(写真8)。

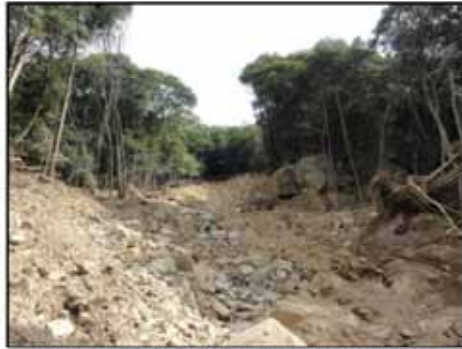
写真9 沢源頭部の崩壊地と周囲の不安定斜面

沢源頭部は崩壊地となっており、その周囲は降雨のたびに小崩壊を繰り返している不安定斜面である(写真9)。

今回の豪雨により沢源頭部付近で生じた崩壊土砂が沢をせき止め、ダムアップにより破堤して一気に流下し、上流～中流兩岸の風化花こう岩と既に堆積していた土砂を巻き込んで土石流となったメカニズムが想定できる。

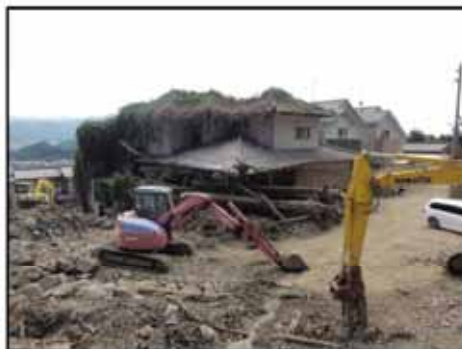
写真10 土石と流木の直撃を受けた住宅

3丁目より礫分が多く堆積している。礫は花こう岩のほか、変成岩（泥岩）からなる。被災は、家屋の破壊（写真10）のほかに流下した礫による埋没（写真11）もみられる。

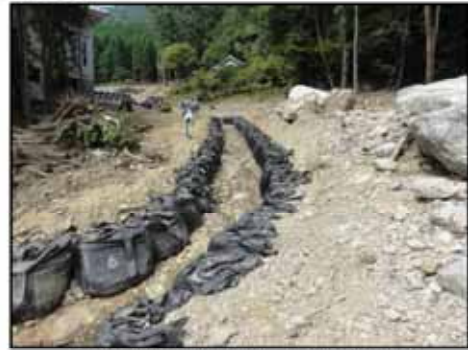
写真12 大型土嚢による仮設水路

調査時点（9月21日）では大型土嚢による仮設水路および仮設堰堤が完成していた（写真12,13）。

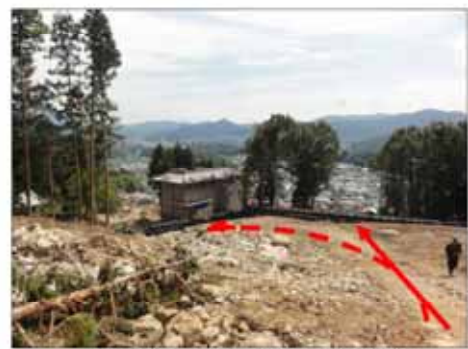
写真13 大型土嚢による仮設堰堤

写真13は上流側から見た土石流の流下経路である。沢は点線で示すように左へ屈曲しているが、土石流は実線のように直進して下位の住宅地を襲っている。土石流の直進性の激しさが窺われる。

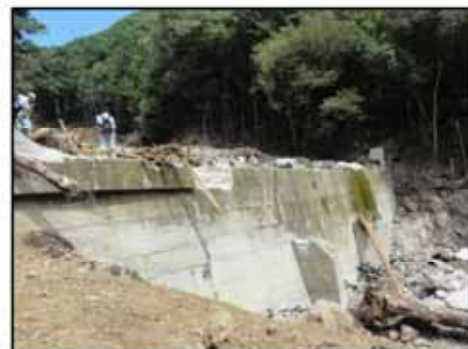
沢上流部には土石流により両袖が破損した治山堰堤（写真14）がある。満砂しているが、上流側の堆砂は礫が主体で、勾配は急である。

写真14 両袖が破損した治山堰堤。

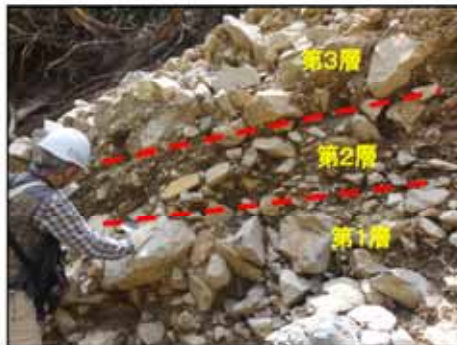
付近の土石流堆積物の露頭では、礫径の違いから3回の土石流が発生したと推定できる(写真 16)。ただし、その3回が今回の土石流によるものか否かは現時点では不明である。

堆積物には花こう岩礫の他、変成岩礫も見られる。報道等では今回の土石流の地質上の素因として風化花こう岩(マサ)が強調されているが、変成岩地帯でも土石流が発生していることに注意する必要がある。異常降雨が大きな要因(誘因)であったと考えられる。

写真 16 土石流堆積物の露頭。3層確認できる。

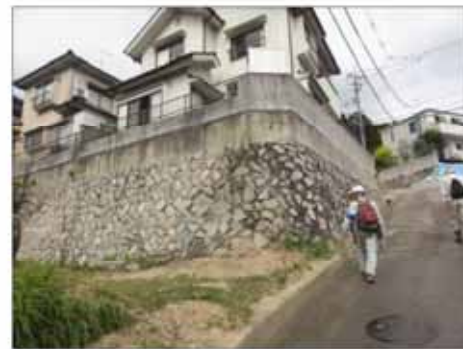
写真 19 急勾配地の住宅

当地区は急勾配斜面上の住宅地であり、住宅は腹付け盛土で建てられている(写真 19)。急激な都市開発によるものと考えられる。土砂災害危険地域での警戒避難体制の整備が重要と考えられた。

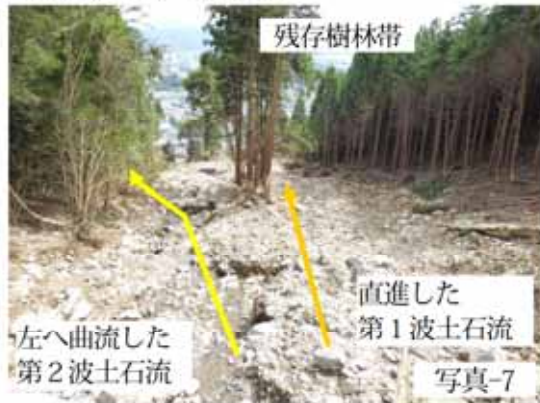
その判断をしたのは下記の、氾濫開始地点付近にある谷止め工下流溪床状況(写真-7)を確認したからである。

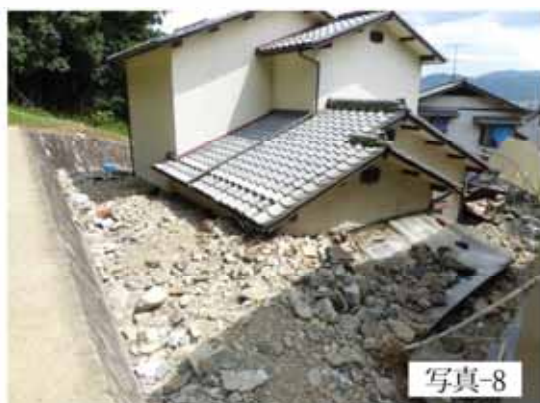
当該地区における第2波土石流は、家屋の1階を土石群が取り囲んでいるが家全体を変形倒壊させていない(写真-8)場合もあった。これは流下速度が小さく流動性に富む碎屑流の状態で流下したことを示すものであろう。

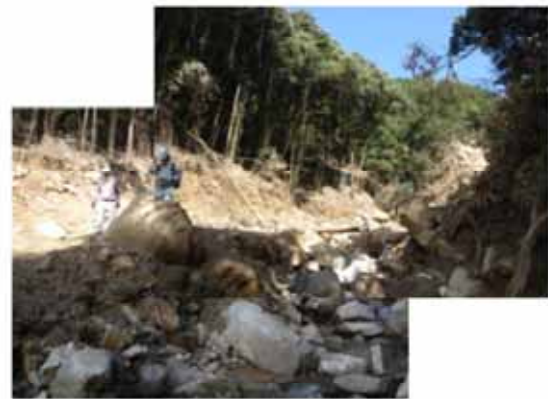
写真-1 流域に堆積する巨石

上流域では新鮮で硬質な花崗岩の岩塊が斜面で確認される。左岸側での節理面は流れ盤となっている。岩塊の大きさは50cm~100

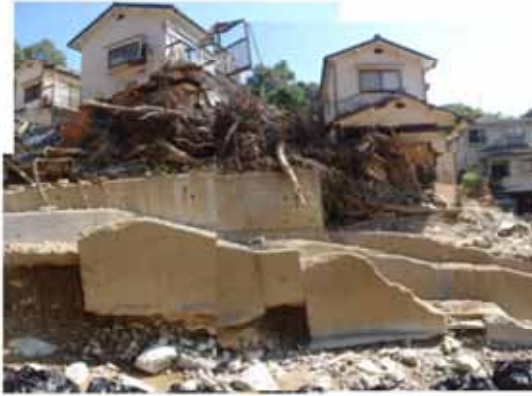
民家の手前には既設の水路があったと見られる。(写真2) 水路の幅は2m程度と見られるが、土石流はこの水路の手前を激しく流化し、既設の水路と道路を完全に壊しながら流化している。

写真-2 民家前の水路と道路は完全に崩壊
3.2 安佐南区八木2

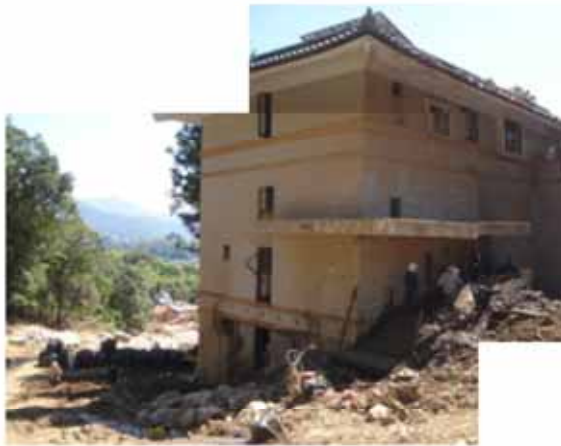
写真-3 上流側から見た神社施設

ここでは、上流より土砂が一気に流下した。地元の方に聞くと神社施設の2階建の建物に土石流がぶつかり建物より上まで土砂が噴水のようにドスンと音を立てて舞い上がり流下したらしい。この建物に土砂がぶつからなければ被害はもっと拡大していたとその当時の恐怖を聞いた。写真-3は2階建の神社施設を上流側から下流側に向け撮影している。この建物に土石流は激しくぶつかり建物の屋根まで土砂が舞い上がった。

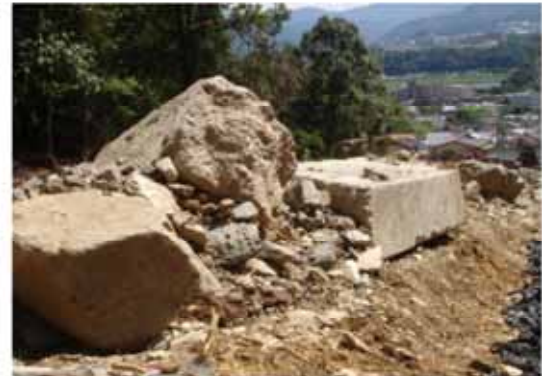
写真-4 治山事業による谷止工の崩壊

きなコンクリートの塊が見られた。近寄ってみると昭和48年に施工された治山事業による谷止工の残骸であった。どの位置設置されていたかわからないが、完全に崩壊していた。(写真-4)

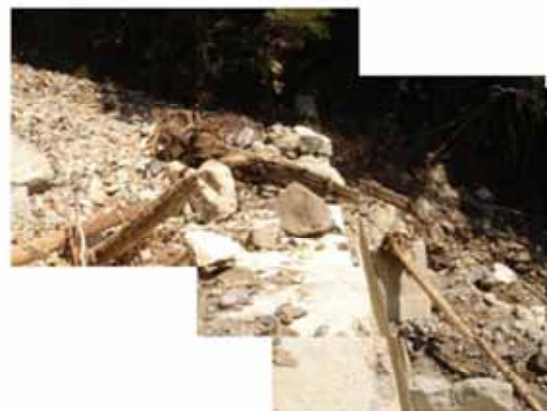
写真-5 治山堰堤の天端付近の越流土砂

さらに、上流側へと上っていくと堰堤があった。下流側からみると大きな変状はみられないが治山堰堤であった。袖部からみるとかなりの土砂が越流したことがわかる。(写真-5)

堰堤背後は完全に土砂で埋まっていた。谷の深さはどの程度あったのか全く想像がつかない。堰堤の背面に堆積する岩塊をみると花崗岩以外の岩石である変成岩の岩塊が多く見られた。付加体と見られる変成岩が底部に堆積しているものとみられる。

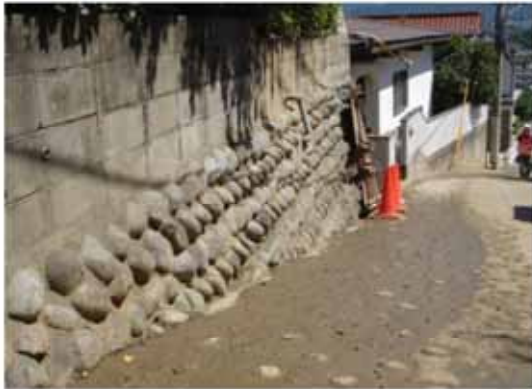
写真-6 道路の勾配は 14.6 度

住宅地の道路の勾配は傾斜 14.6 度であった。これは今回の中流域の河床勾配とほぼ同傾斜であり住宅地も同勾配で開発が進んでいたものとみられる。

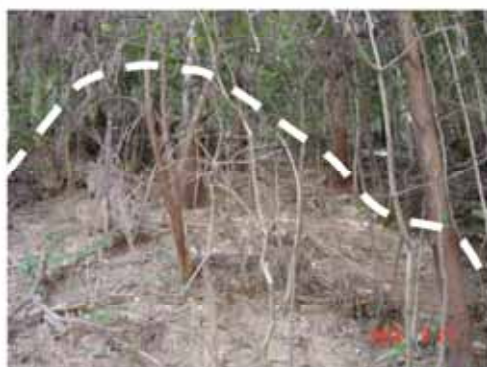
写真-8 崩壊に至らなかった斜面

* 破線より下の斜面では無数の小さなパイピング孔があり黄褐色の細粒のまさ土が噴き上げた形跡が認められる（図-1のG位置）。

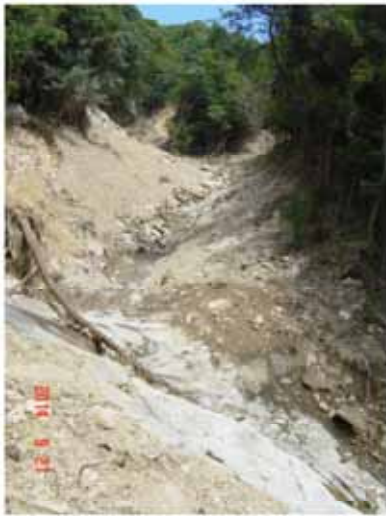
土石流流下部を上流側から記載する。3箇所の主溪流の源頭部崩壊が合流した後は、写真-9に示すように、ほとんど溪床堆積物は認められず、堅硬な花崗岩が露出する。

写真-9 主溪流最上流流下部 溪岸は礫状化した強風化花崗岩または再堆積した崖錐堆積物で土石流による洗掘によって不安定化している。

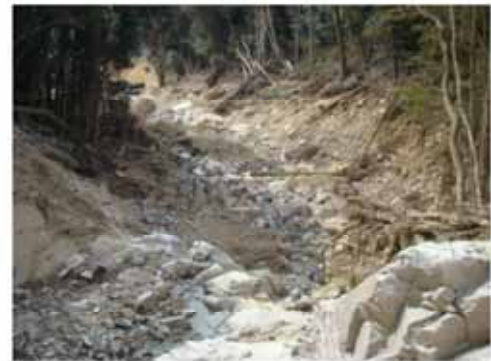
写真-12 氾濫堆積域の始まり

氾濫堆積域の始まりは溪床勾配が平均 20° から 12° 前後に変わる箇所付近である。溪床では古い時代の茶褐色の土石流堆積物（土砂主体）を削削しており、溪岸には石礫からなる別の古い土石流堆積物が現れている（写真-12）。

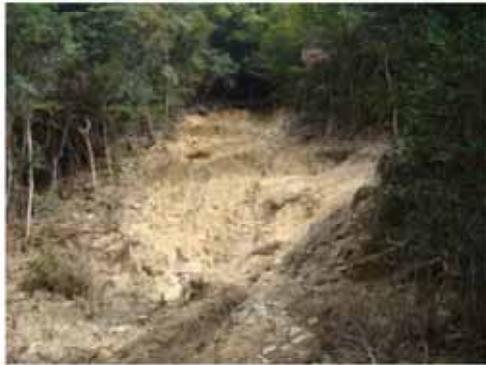
写真-15 主溪流源頭部 崩壊A

著しく風化した多亀裂性の花崗岩が地表近くまで分布している。1m 未満の厚さの表層土が崩壊しており、まさ土主体で砂礫が混じった崖錐堆積物からなる。滑落崖上の自然斜面は微地形的に凹状を呈した集水地形で、広葉樹の密植生であるが松枯れによる倒木が見られる。

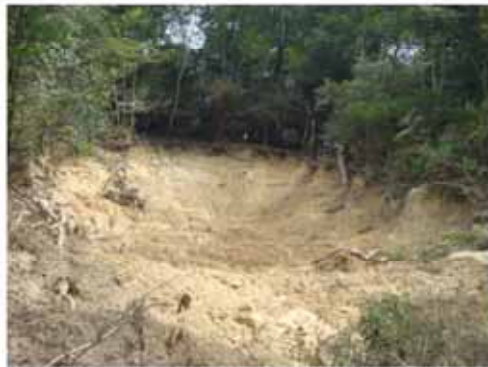
写真-16 主溪流源頭部 崩壊B

ここでも表層近くまで多亀裂性の風化花崗岩が分布しており、崩壊深さは 2m 程度である。崩壊 A に比べて、角礫の含有量が多いが、まさ土の二次堆積物主体の崖錐堆積物と強風化部が崩壊している。向かって右肩部には根茎層崩壊をうかがわせる松枯れがある(写真-1 参照)。滑落崖周辺には松以外の広葉樹の倒木もあり、荒廃した植生の状況である。

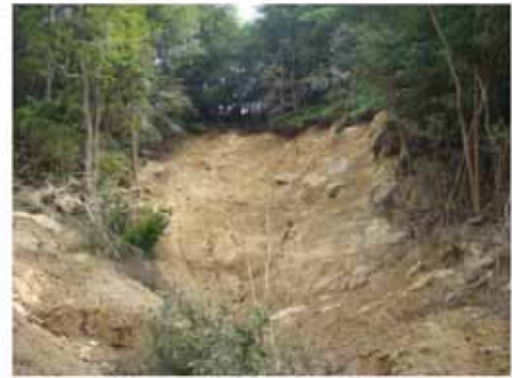
写真-17 主溪流源頭部 崩壊C

主溪流の中では最も崩壊深さが深く 3~5m である。全体的に比較的深くまで風化が進行しているが、向かって右肩部は地表まで岩塊が積み重なったように岩芯が露出している。深い崩壊が発生している中心部は岩塊混じりの風化残積土と判断できる。

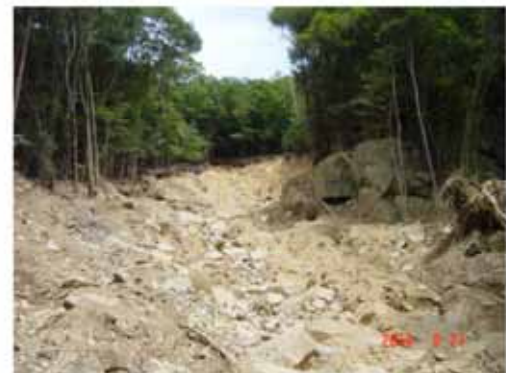
写真-18 副溪流源頭部 崩壊D

主溪流へ流れ込んだ副溪流の源頭部崩壊 D では、多亀裂性の強風化岩が深さ 5m 程度で崩壊し多量の石礫を供給していた。岩塊を最も供給した崩壊といえる。石礫の一部が依然、溪床部に残留して不安定な状況でもある。
