# 「高須あんしん感測隊」の結成①

# 感測隊結成後の斜面監視の結果①

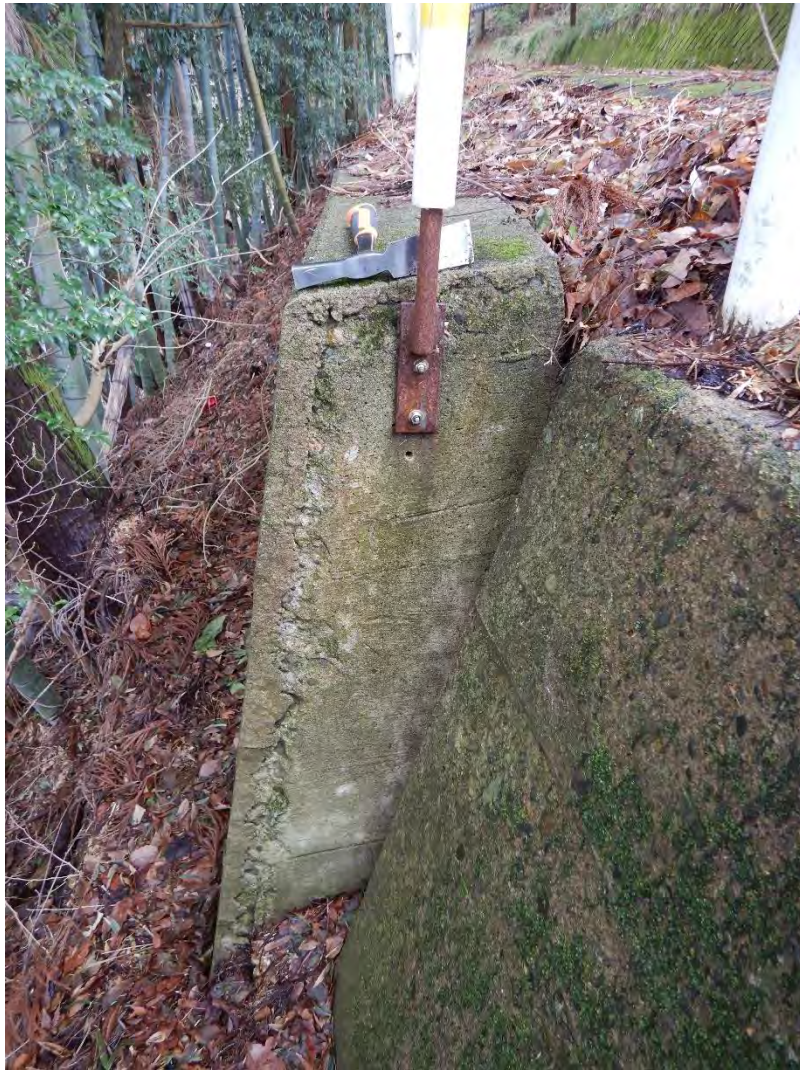
- ✓ 数mm程度(数か月で)の変状の進行(舗装のひび割れ開口幅の増大など)が確認された。(2019年4月頃, 専門家による測量の結果による)
- ✓ 「普段とは異なる異変に気付くための計測」から「変状を定量的に把握する計測」へシフトする。
- ✓ 住民が簡易に変状を測る方法を検討する必要がある(レーザー距離計の活用など)。
- ✓ 2019年9月11~13日に, 新たな見通し棒(2方向), レーザー距離計設置用治具(ただし, レーザーが当たる的は未設置)を設置し, あわせて舗装のひび割れ幅の計測用の鋏(3測線, それぞれ3箇所ずつ)を打った。
  - 今後, 住民参加型で変位の定量計測をどのように行うか(観測体制や頻度など)を検討する必要がある。
  - 特に, 鋏間距離の計測方法については検討を要する(2019年12月17日の訪問時に打診した)。

市道沿いのずれた擁壁

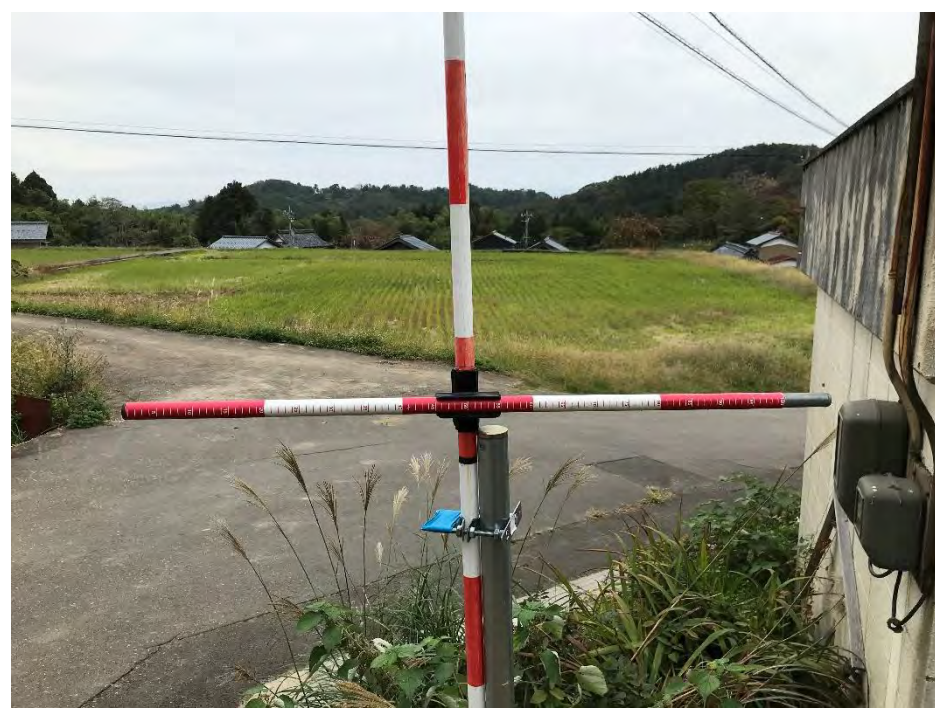
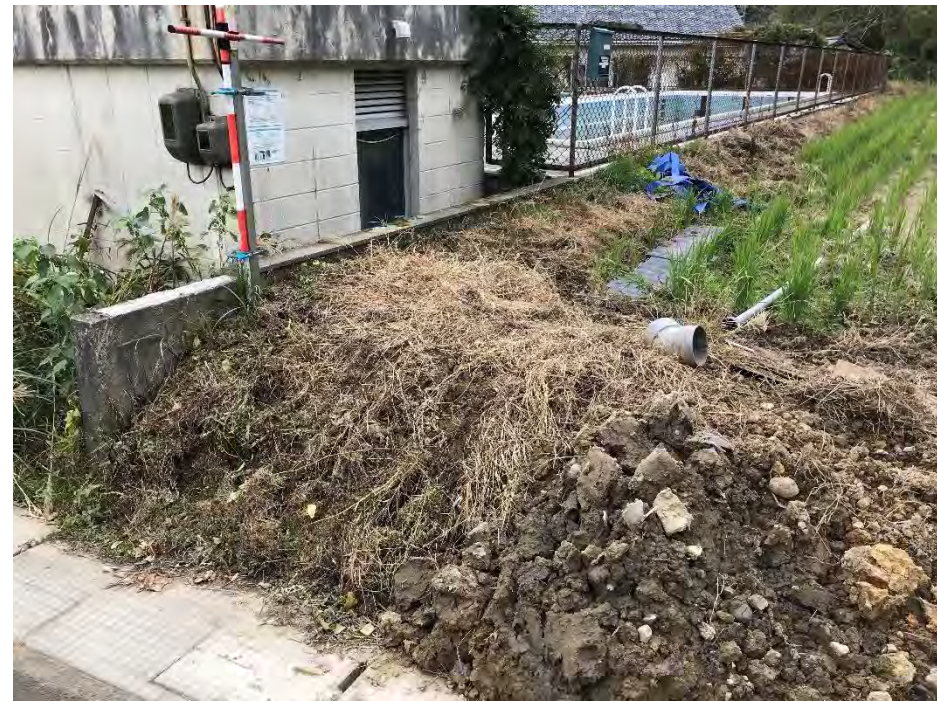
- ✓ 光源（懐中電灯）の位置と観察位置が定まらない。
- ✓ 光源位置を固定して、観察位置を移動すれば、観測位置の移動量から鏡の移動量が算出できるが、観察位置を移動させて、光源が見える位置を探るにはコツがある（素人がやると光源が見える位置を見つけるのに結構時間を要する）。  
→ なかなか住民の方にはややハードルが高い。
- ✓ 田圃の畝の足場が悪く、高齢者がアクセスするのは困難である（写真右）。

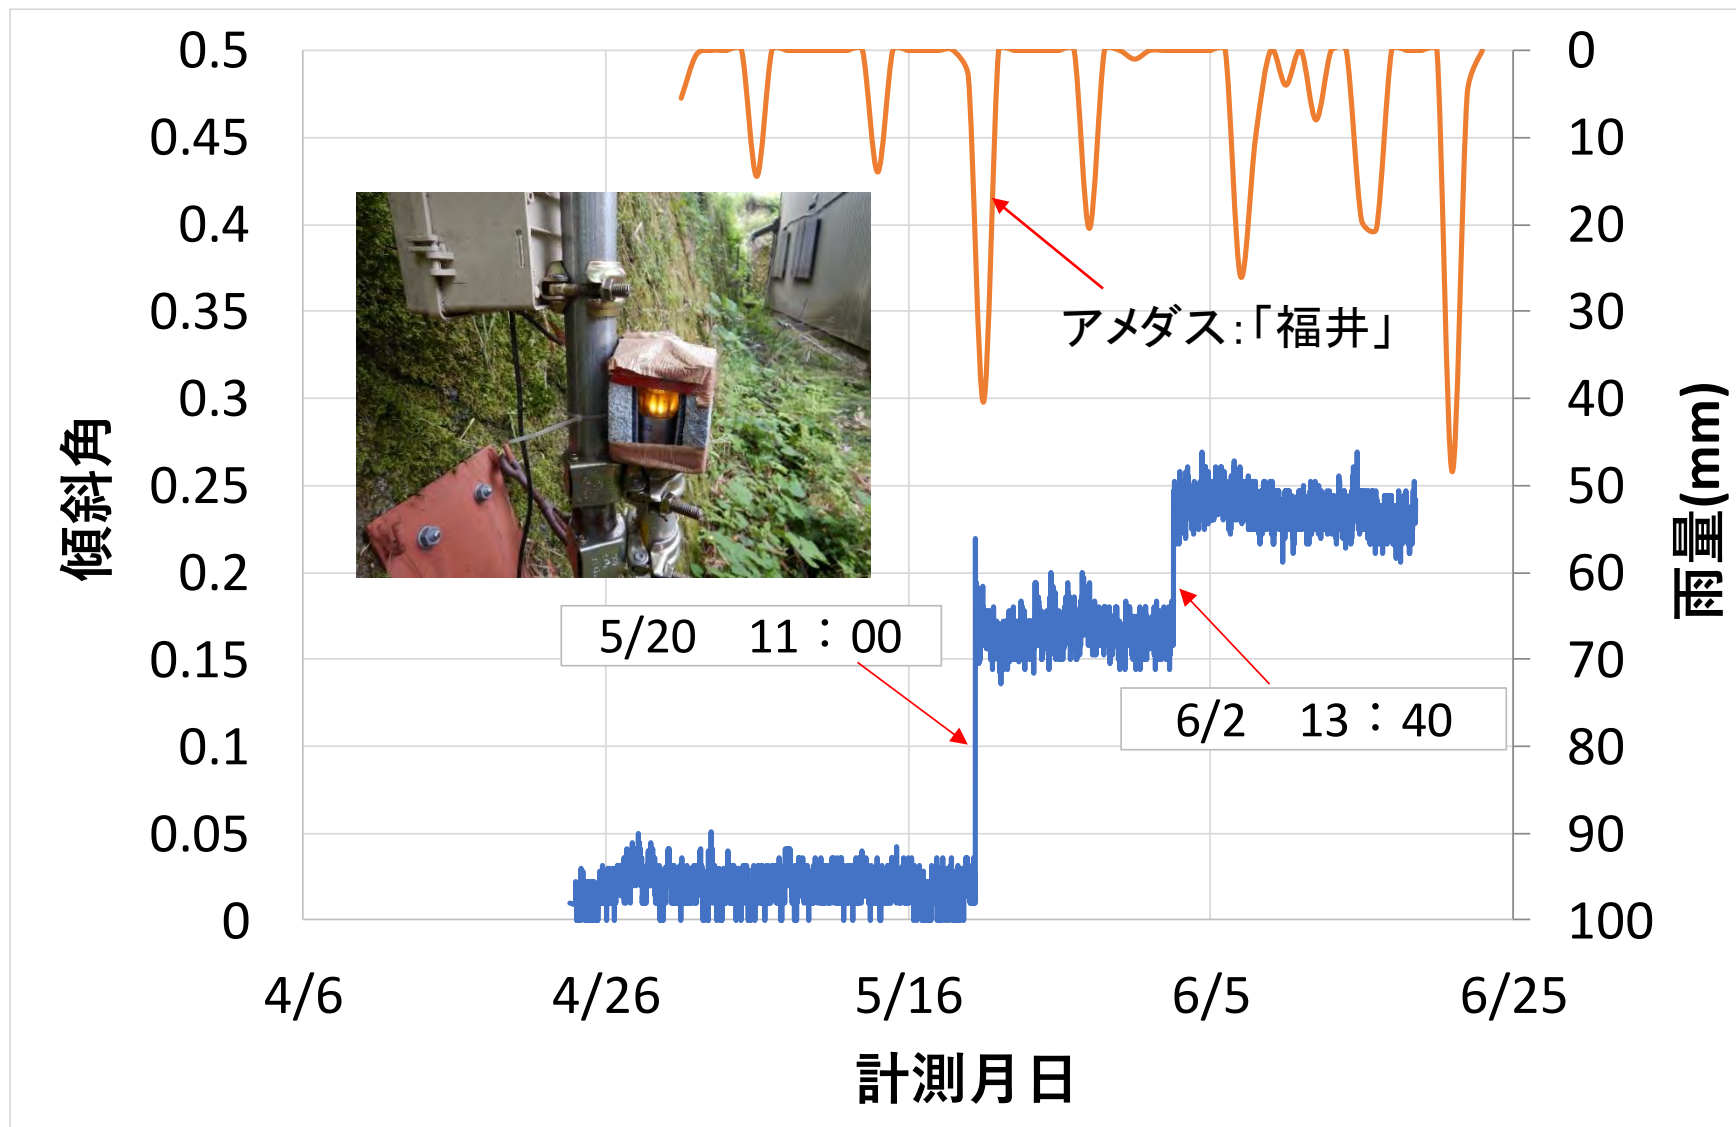
## 【POCKETの計測記録】

- ✓ **感測隊メンバー(2名)を中心に週1回程度の観測**が行われている。
- ✓ 5月中旬以降, 計測機器据え付けの記録カードが使用されている。
- ✓ 5月21日, 28日の観測において, 3カ所設置したもののうち真ん中の1つが「**変状(異常)あり(黄色)**」を示していた。
  - 機器を回収し詳細な分析を実施(POCKETはSDカードを搭載しており, リアルタイムな記録が保存されている)した結果**5月20日の11時に $0.2^{\circ}$  (黄色を点灯する閾値)を超え, 6月2日に傾斜がさらに $0.05\sim 0.1^{\circ}$  増大した**ことが分かった。他の2つのPOCKETについては, 異常・変状は見られなかった。
  - 5月19日~20日にかけて, 降雨はなかったものの強風が吹いており, 21日の観測時には木々や枝が散乱していた(住民の証言)。
  - 5月19~20日にかけて強風(**最大瞬間風速 $10\text{m/s}$ 以上**が数時間)が観測されている。**5月20日, 11時の最大瞬間風速は $7.5\text{m/s}$** だった(気象観測装置の記録)。
  - **5月14日17時~5月20日18時30分に降雨は観測されていない**(気象観測装置の記録)。

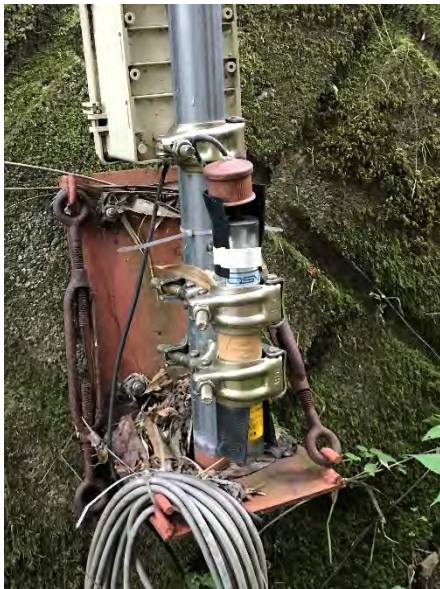
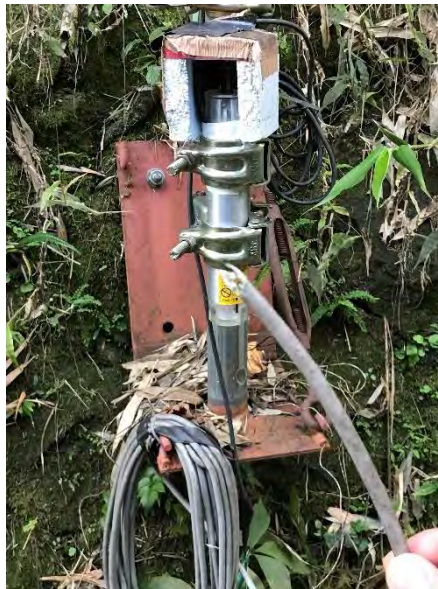
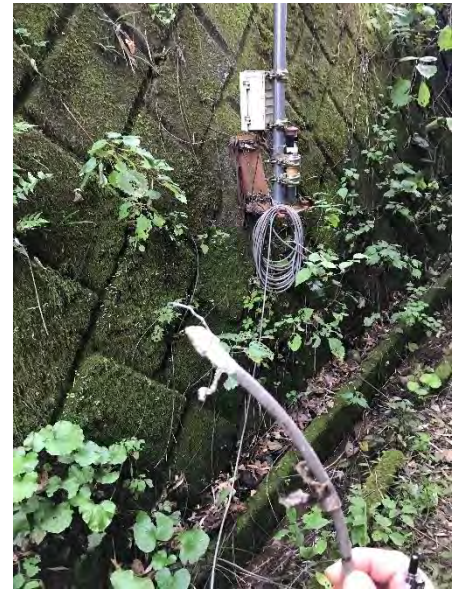
- ✓ 2019年9月6日に一番奥のPOCKETが消灯しており, 13日に専門家が確認をして断線を確認した(動物にかじられた痕跡あり).
- ✓ 2019年11月2日に確認したところ, すべてのPOCKETが消灯しており, いずれも断線していることを確認した.  
→ 観測隊員によると, 「数週間前(10月中旬くらい?)から全て消灯していた」との証言を得た.

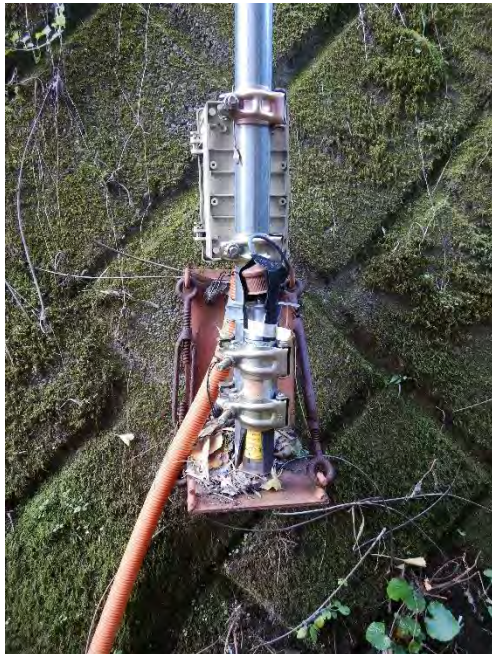
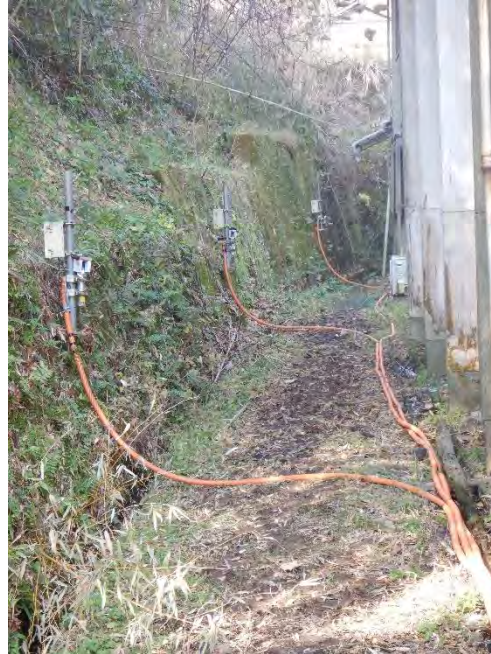
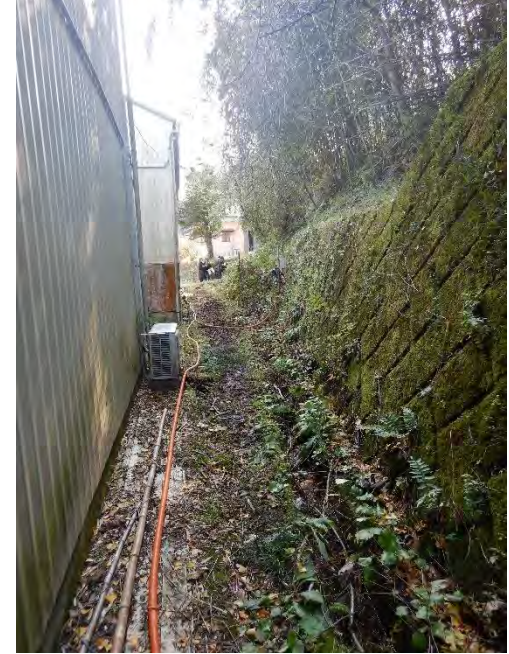
- ✓ 2019年12月上旬に復旧した  
→動物にかじられる被害を防止するための対策を行った。
- ✓ 2019年12月17日に確認し、正常に作動しており、異常・変状は見られていない。
- ✓ 2020年1月上旬に、両端の2箇所で消灯しているとの連絡があった。(現在、機器の状態を確認中)

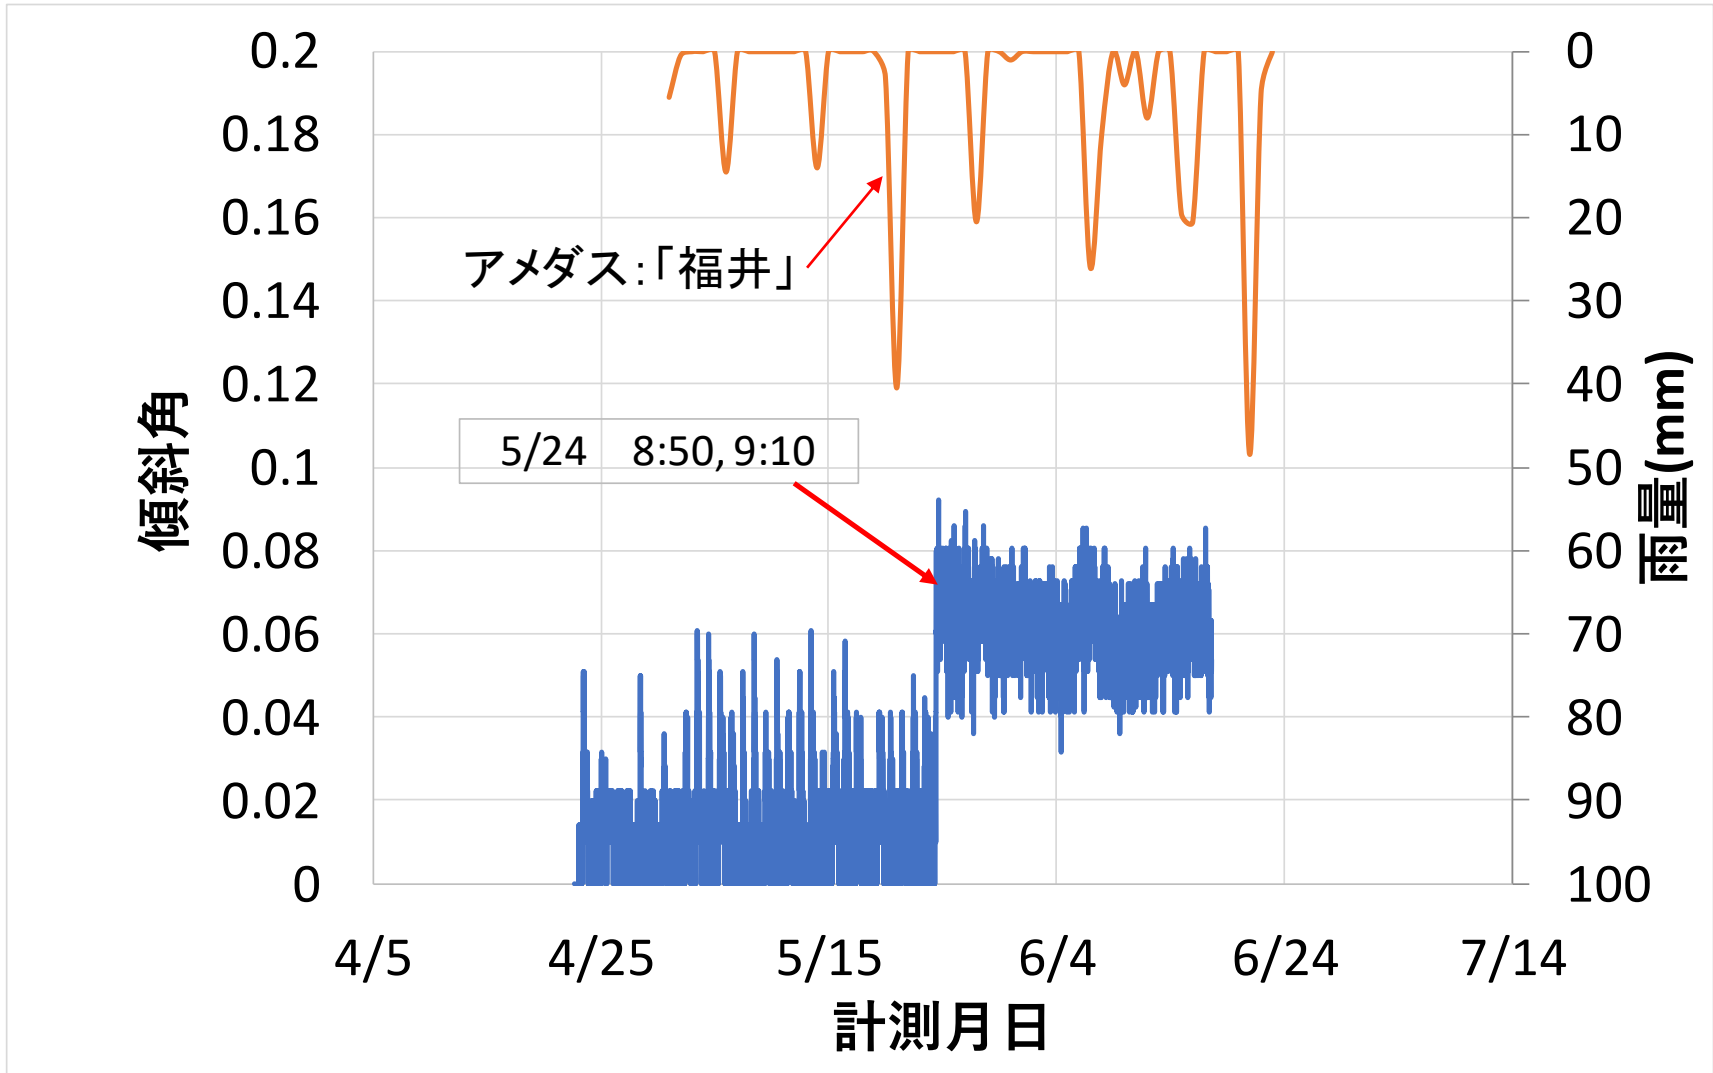
## 【POCKETの計測記録】

- ✓ 感測隊メンバー(棚田下の住宅の住民)による高頻度な観測(2~3日に1回程度)が行われている。
- ✓ 感測隊メンバーに配布したカードを使用している。
- ✓ 6月17日以降、「異常あり」、「異常なし」の記録が混在するようになっている。
  - 点滅がよく見えない場合に「異常あり」としているのでは？
  - カードを2枚重ねでタッチしていたことが判明(2019年9月6日)
- ✓ 6月23日に自治会長が機器の断線を確認した。
- ✓ 7月6日に専門家が確認し、復旧の後、計測を再開した。
  - 下草の伐採作業中にケーブルを切断していたことが判明
  - 観測記録の分析により、これまでに異常・変状は確認されていない。ただし、**5月24日、8時50分、9時10分に傾斜が0.1° 増大した(黄色に点灯の閾値は0.2°)**ことが確認された。
    - 降雨、風と傾斜の関係は不明。
