1. 日時 平成 28 年 5 月 23 日（月） 13:00～16:50
2. 主催：原子力・放射線部会、共催：防災支援委員会、東北本部
3. 参加人数 30 人（原子力・放射線 18 人、建設 6(1)\*1 人、応用理学 2(1)\*2、機械 1 人、電気電子 1 人、金属 1 人） \*1:( )内は応用理学分野兼者、\*2:( )内は建設分野兼者
4. 対応者 東京電力ホールディングス株式会社 福島第一廃炉推進カンパニー
5. スケジュール（時間は概略）

14:50－15:40 東電福島第一原子力発電所内視察

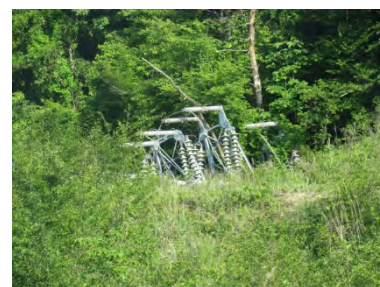
(エ)5, 6 号を後にして、外部電源喪失の原因である夜の森線鉄塔倒壊現場を視察。鉄柱は倒れたままになっている。地震で倒壊したのではなく地震で周囲の地滑りが起き鉄塔を倒したとの説明を聞く。

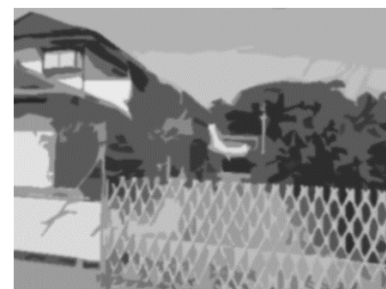
(ウ)一方、大熊町は殆どの地域が帰還困難区域に指定され無人地帯。国道 6 号沿いの家々はバリケードで隔離、交差する道路もバリケードで隔離され、畑には小木が生えて手つかず状態。国道 6 号はそんな帰還困難区域の中を突っ走っている。道路は普通に車が走り、ふと帰還困難区域を走っているのではないような錯覚をする。
