3. 柏崎刈羽原子力発電所の現地調査結果について

3. 1 原子炉設備関連

3. 1. 1 原子炉安全

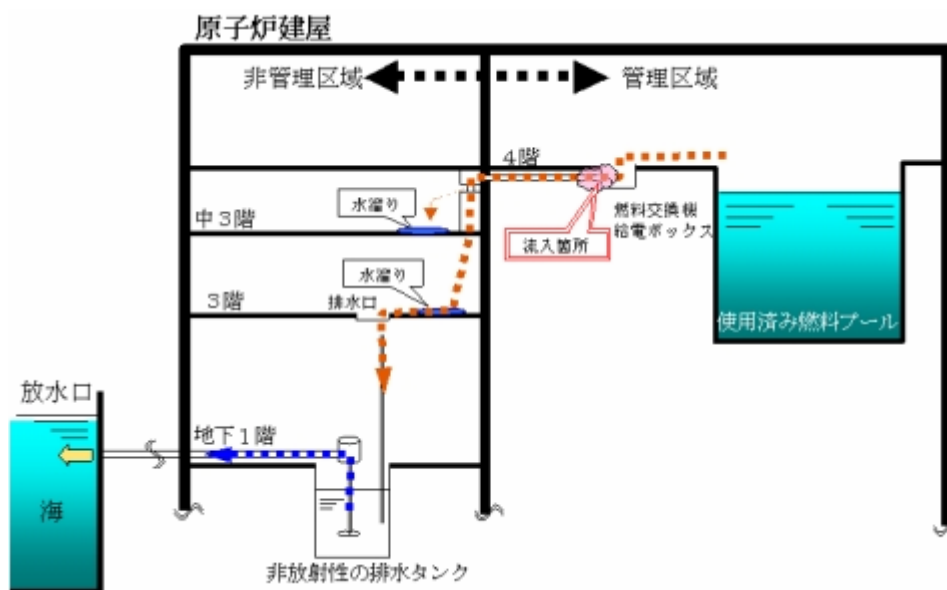
図-3.1.10 プール水の海への漏洩ルート(東京電力提供)

- ・地震動により1～7号機全てで、使用済み燃料プールの水(放射能0.2Bq(ベクレル)/cc程度)がプール上部床にあふれ出た。
- ・その後、6号機ではこの溢水したプール水の一部が床に設置してある燃料交換機の給電ボックスに流入し、ケーブル電線管貫通部から非管理区域床に漏洩し、放水口を経由して海に放出されたことが判明した。
- ・結果的に海へ放出された水の量は約1.2m³、この水に含まれていた放射エネルギーは約9×10⁴ベクレルで、この放射能による線量は2×10⁻⁹ミリシーベルトであり、一般人が一年間に自然界で受ける線量(2.4ミリシーベルト)の約10億分の1であった。
- ・1、2、3号機で使用済み燃料プールの水位低警報(運転上制限条件)が発生した。

- ・溢水の原因は、中越沖地震が想定を超える地震で、やや長い周期の揺れのエネルギーが強かったため、この周期に共振してプール水が激しく揺れる液面振動(スロッシング)により、プール壁面(水位差約40cm)を超え上部床にあふれ出たためである。
- ・海への直接の漏洩原因は、床に設置されている給電ボックス内に溢水が入り込み、ケーブル電線管貫通部にシール施工不良(隙間)があったことである。更に電線管が非管理区域に直接貫通していたため、この隙間から電線管を伝わって非管理区域床に

漏洩し、非放射性の排水タンクにたまり、最終的にタンクのポンプ運転で放水口から海に放出されたものである。

- ・プール水の溢水防止策として、完全にこれを防止することは困難であるが、プール周りに溢水低減用プレートを設置予定とのことである。
- ・1~7号機の床への漏洩水のふき取りおよび除染は完了しており、通常作業が可能となっていた。
- ・施工不良があった給電ボックスは、電線管貫通部にシール材を補充し止水処理が施されていた。また、コンセント配管など管理区域から非管理区域に直接つながる箇所を設備図書や現場調査にて確認し、止水処理を施し水平展開がなされていた。
- ・漏洩が発生した場合の迅速な放射能測定のため、夜間、休日は放射線測定員が宿直体制を取るよう体制の改善がなされていた。
- ・プール水水位低警報後、多くの運転操作が複合する中、水位回復のため補助給水系からの水張り操作やFPCポンプの復旧操作等、比較的短期間に運転制限条件逸脱の復帰操作が行なわれ、安全に影響を及ぼすものではなかった。

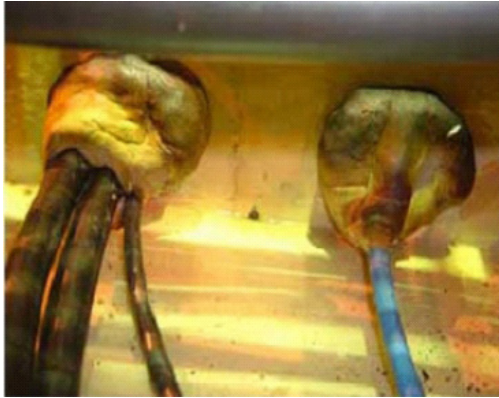
地震直後(シール部に隙間があった)

写真-3.1.1 漏洩水が流れ込んだケーブル電線管貫通部(東京電力(株)提供)

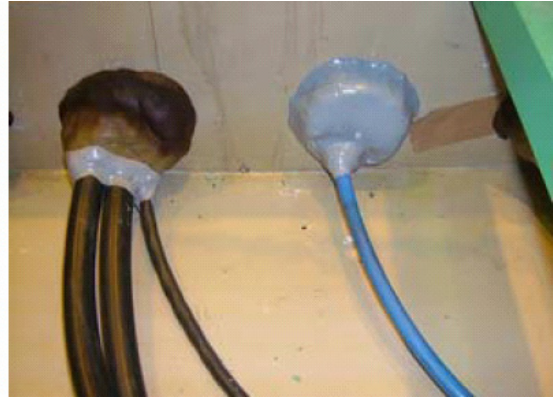
現在(止水処理後の貫通部)

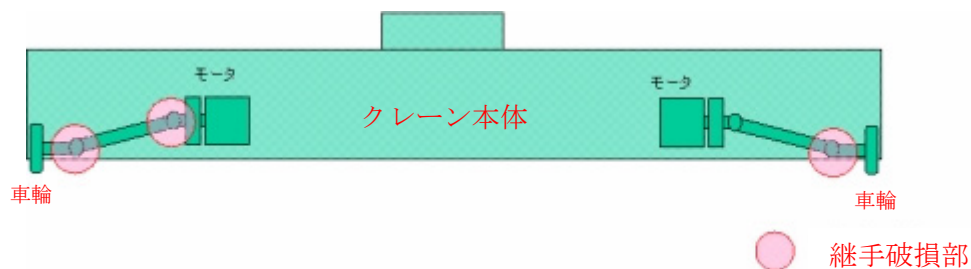
図-3.1.11 天井クレーンの車軸継手の破損箇所(東京電力(株)提供)

- 地震動により、車輪を駆動させる両車軸側の継手(ユニバーサルジョイント)クロスピンが2箇所、モーター側継手クロスピンが1箇所破断した。但し、クレーン本体の落下防止機能は維持されていた。

- 破断面の解析結果、疲労によるものではないことが判明した。地震動で車輪が揺すられた時、車輪を駆動する反対側軸はモーターのブレーキがかかって固定されていたため、途中にある継手部に過大な力がかかりねじ切れたものである。

- 通常の駆動トルク、ブレーキ時の発生トルクに対しては十分な強度を持つように設計されており、単なる部品強度不足の問題ではないことが確認された。原設計上はこの部品の耐震安全上の要求はなく、今回の場合のように地震で車軸が強制的に回転する事象は考えていなかった。
- 破断部品は既に新品と交換されていた。恒久対策は現在検討中とのことである。

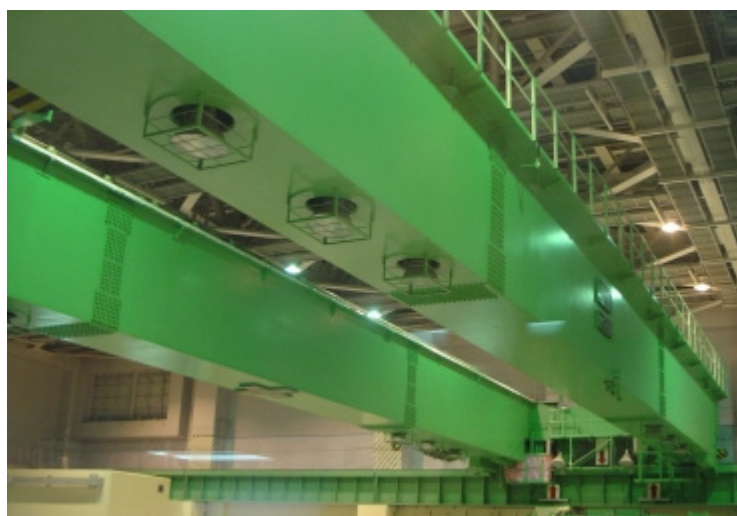
写真-3.1.2 天井クレーン本体(異常なし)(東京電力(株)提供)

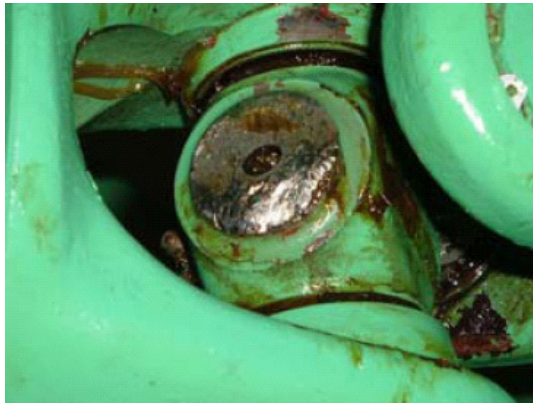
地震直後(継手クロスピンの破断)

写真-3.1.3 車輪側車軸継手部の状況(東京電力㈱提供)

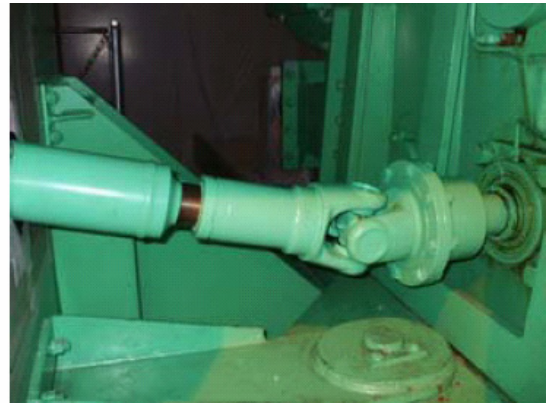
現在(部品の新品取替後)

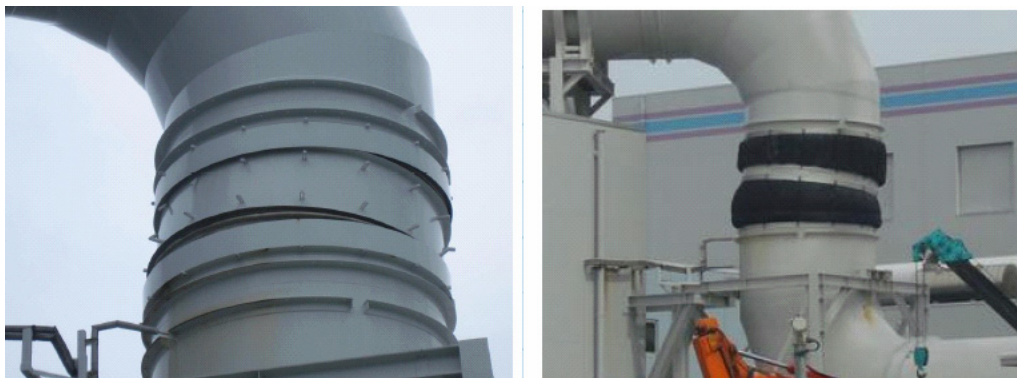
写真-3.1.4 主排気筒への接続ダクト(1号機)(東京電力㈱提供)

- ・地震動により主排気筒(1～5号機)に接続されているダクトベローズ部のズレが発生した。点検の結果、ベローズ18箇所中16箇所に変形があった。1号機においては2箇所に亀裂があった。

- ・ずれは地震動による排気筒とダクトの移動量(相対変位)の違いによるものである

地震直後(接続ダクトのずれ)

- ・ 既に仮補修は実施済みであった。今後ベローズカバーの交換予定であり、恒久対策を検討中とのことである。

現在(仮補修済み)

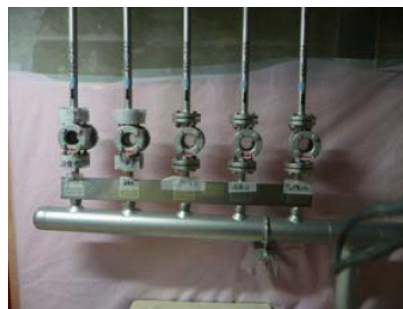
写真-3.1.5 漏洩検知窓(東電提供)

- ・その後の点検で、7号機原子炉ウェルライナからの微量な漏洩が漏洩検知窓の確認で見つかった(外部に漏洩するものではない)。詳細点検の結果、漏洩につながる微小な傷は2箇所(長さ3mmと2mm)であることを確認。

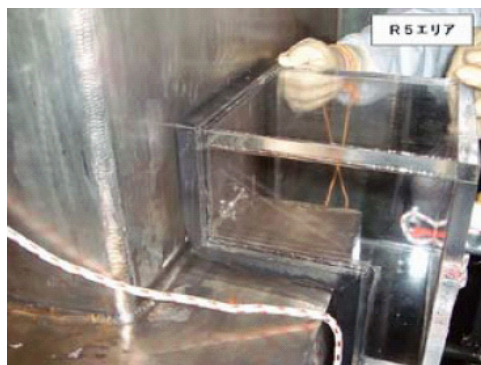
- ・調査の結果、亀裂が発生した部位はライナーの溶接部であり、建設時の溶接において、構造上溶接作業に困難を伴う箇所(三角コーナー部)であったために溶接溶け込み不足(未溶接部)が存在していたことおよび、溶接仕上げ加工として表面のグラインダー処理により残存板厚が薄くなり、薄膜部が形成されていた。本地震動によりスロットプラグ(コンクリート製の遮蔽ブロック)がひな段上部コーナーに接触し、薄膜部に過大な過重がかかったため貫通傷が発生したものであると推定されている。

地震直後(漏洩検査中)

写真-3.1.6 漏洩が見つかった原子炉ウェルライナ部(東京電力(株)提供)

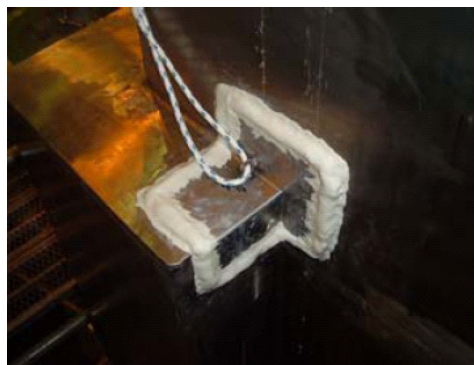
仮補修後の漏洩部(現在は補修溶接済)

- ・原子炉ウェルライナ部の亀裂箇所は、真空引きによる漏洩箇所の特定がなされ、ステンレスカバーによる応急の漏洩防止対策が取られた。現在は完全な補修溶接が実施され、健全性の確認が終了していることを確認した。

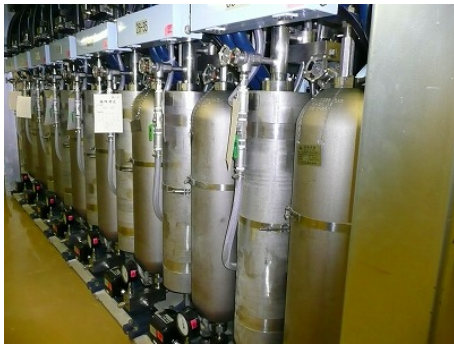
写真-3.1.7 4号機水圧制御ユニット(東京電力(株)提供)

制御棒の緊急挿入は、水圧制御ユニット（HCU）の高圧の窒素ガスで駆動される。水圧制御ユニットは、制御棒の数（1～5号機では185本、6,7号機では205本）の窒素容器（1～5号機は185体、6,7号機は103体）、配管、弁類等が整然と固定・配列され、地震による影響は全く見られなかった。制御棒の緊急挿入の時間は安全上重要な数値であり、定期検査時にも試験確認が行われているが、今回の地震では、4プラントで合計760本の制御棒が全て遅滞無く挿入され、極めて高い信頼性が示された。

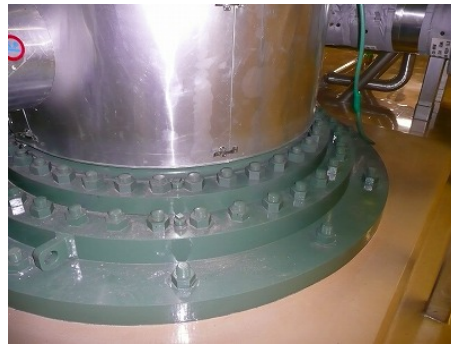
写真-3.1.8 4号機残留熱除去系ポンプ基礎(東京電力(株)提供)

原子炉の運転停止後に除熱・冷却を行う各系統は正常に機能し、冷温停止が達成された。除熱・冷却のための残留熱除去系ポンプは縦型ポンプで、建屋基礎台に基礎ボルトでしっかりと固定設置されており、熱交換器・配管・計装系等を含め、地震による影響は見られなかった。

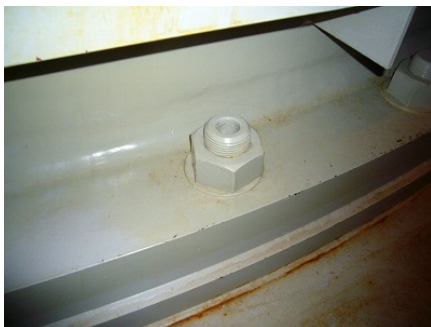
写真-3.1.9 4号機原子炉圧力容器基礎ボルト(東京電力(株)提供)

燃料や原子炉水を内包し最重要機器である原子炉圧力容器を支持している基礎ボルトは、緩み、ずれ等の痕跡は全くなく、また上部で原子炉圧力容器の横揺れを防止しているスタビライザにも全く異常は見られなかった。

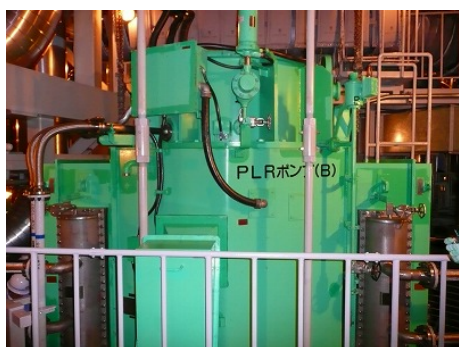
写真-3.1.11 4号機原子炉再循環ポンプ(東京電力(株)提供)

原子炉圧力容器内の炉水を循環する縦型の再循環ポンプおよび電動機は、熱移動を吸収できるように上部から4本のハンガーで吊り下げられ、水平・垂直方向に耐震サポートが設置されている。地震時には大きな横揺れがあったことが振動測定記録に残されており、警報が発生したが、振動は本震と余震による一時的なものであり、ポンプは正常に機能した。見学した4号機においても損傷やずれ、変形等は見られなかった。

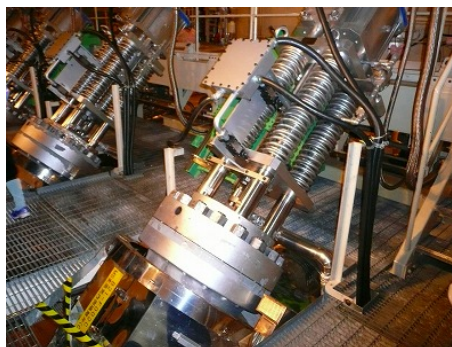
写真-3.1.12 7号機主蒸気隔離弁(東京電力(株)提供)

この他、原子炉格納容器の中には、主蒸気隔離弁、主蒸気逃し安全弁等の重要機器や多数の配管、サポート、ケーブル等が配置されているが、健全性確認のため取外し分解点検されている機器を除き、整然としており、地震による影響は見られなかった。

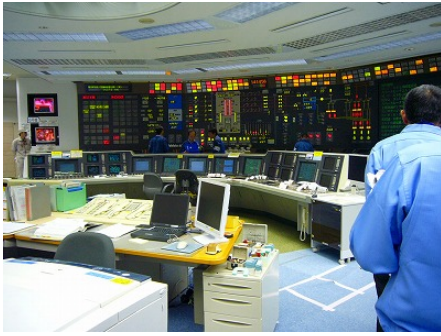
写真-3.1.13 中央制御室（東京電力(株)提供）

6,7号機の中央制御室は一体となっており、6号機、7号機の制御盤が部屋の両側に対向して配置されている。中央制御室内には、運転状態を表示し、各機器の運転制御のための制御盤が配置され、操作スイッチ、制御装置、状態表示、記録装置および警報が整然と配置されている。地震の際にもこれらの装置は異常なく機能し、地震後においてもずれ、変形等の不具合は生じていなかった。天井の飾り照明が落下するという被害があったが、その位置は計器や運転員のいる場所ではなく、直接の被害は無かった。
