3. 2 タービン設備関連

3. 2. 1 地震によるトラブル概要

3. 2. 2 機器別被害概要について

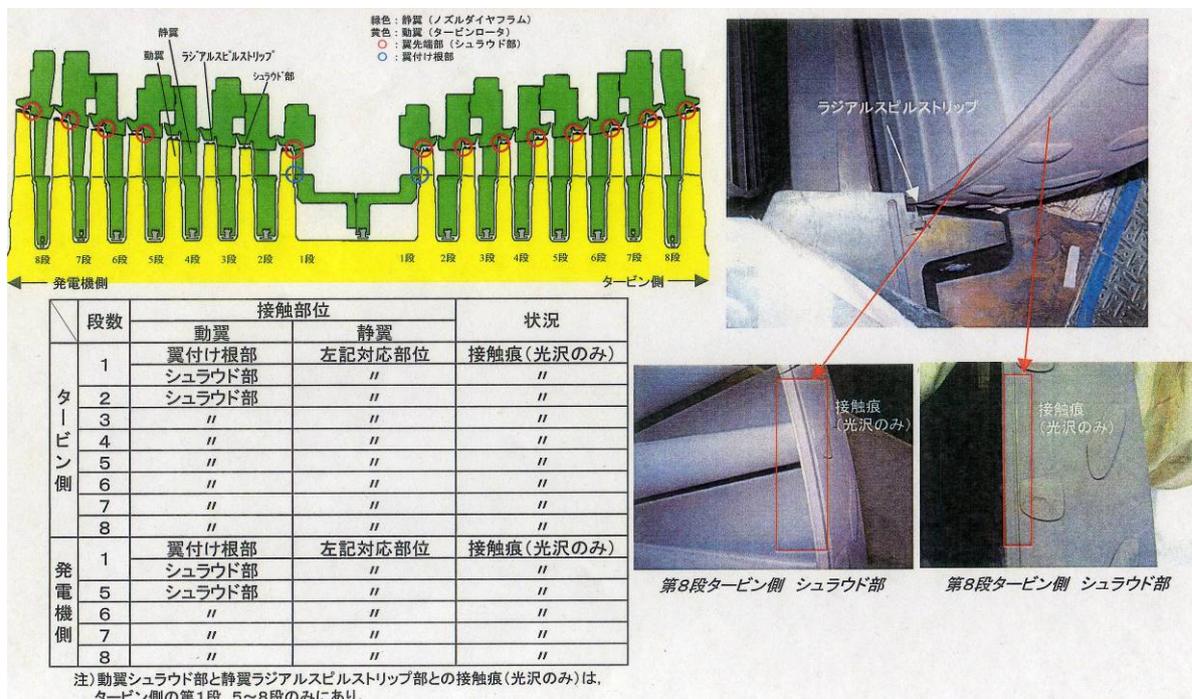
図-3.2.1 代表例として4号機の高圧タービン動静翼の接触痕状況²⁾ (東京電力(株)提供)

震度6強の地震動にかかわらず、動翼と静翼の接触の程度は軽微であり、機能・振動防止等へ影響するものではないが、念のため今後の詳細点検時に非破壊検査を実施する予定とのことである。尚、他の3号機及び7号機についても同様であり運転停止や機能上に影響を与えるような不具合は見つかっていない。

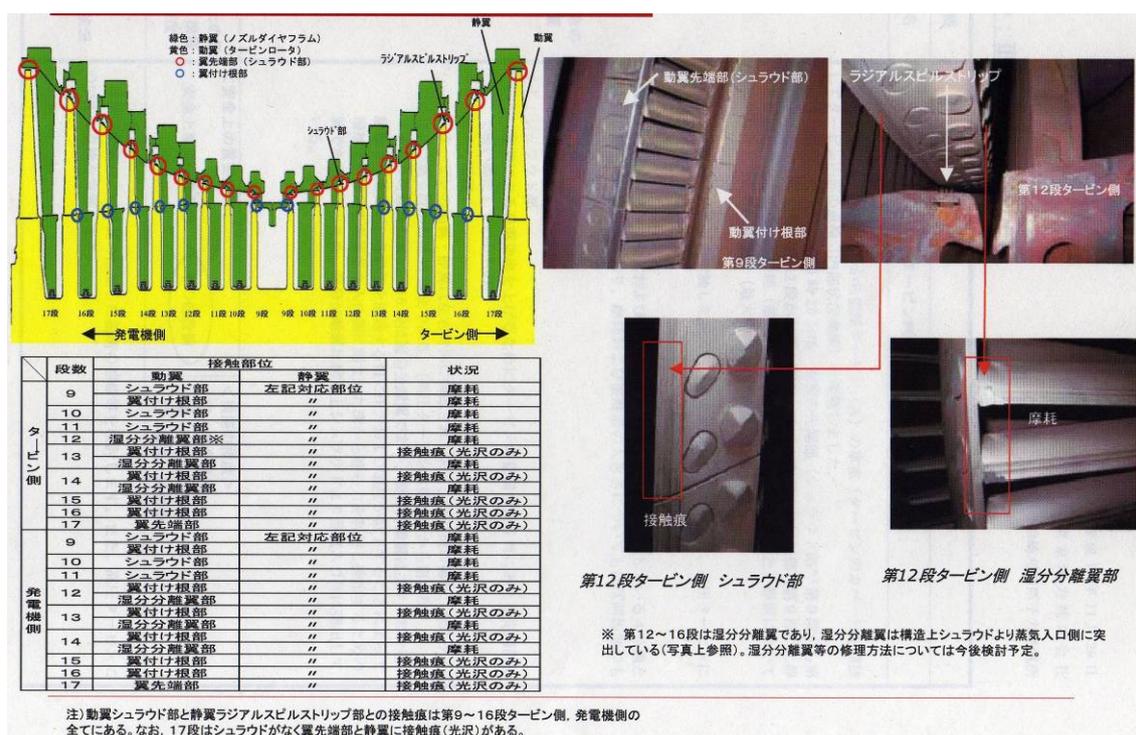
3号機及び4号機では、動翼の先端部（湿分分離翼部）と付け根部に接触し、摩耗（最大4~6mm）したと思われる部分が確認され、7号機でも同様に湿分分離翼先端部と付け根部に接触摩耗した部分が確認されている。

図-3.2.2 3号機の低圧タービンAケーシングの動静翼の接触痕状況³⁾ (東京電力(株)提供)

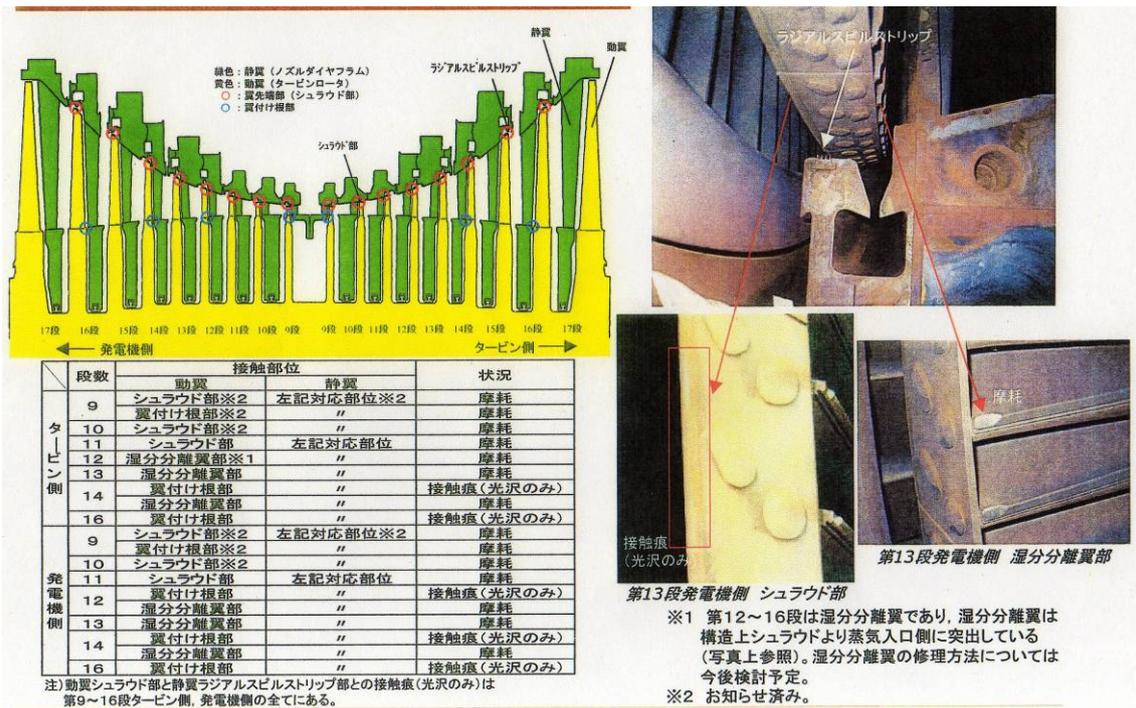
図-3.2.3 4号機の低圧タービン A ケーシングの動静翼の接触痕状況⁴⁾ (東京電力(株)提供)

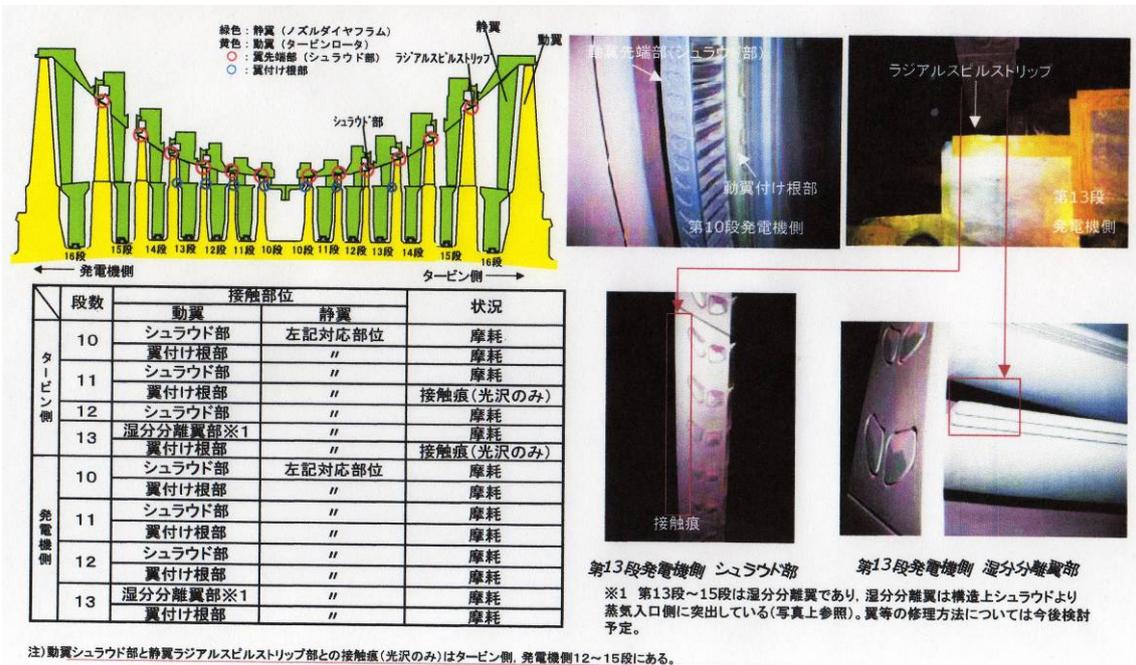
図-3.2.4 7号機の低圧タービン A ケーシングの動静翼の接触痕状況⁵⁾ (東京電力(株)提供)

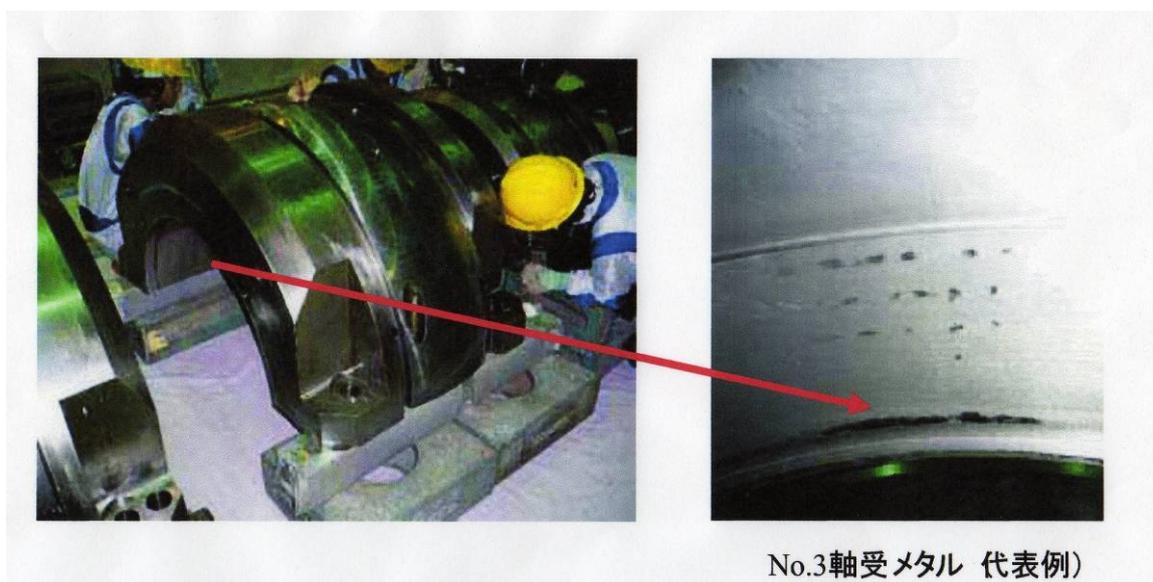
写真-3.2.1 代表的な軸受メタルの接触痕⁶⁾ (東京電力㈱提供)

ジャーナル軸受については、ロータシャフトと軸受メタルの接触の程度は軽微であり、機能(シャフトと軸受の潤滑)に影響するものではない。手入れ作業で復旧する予定。

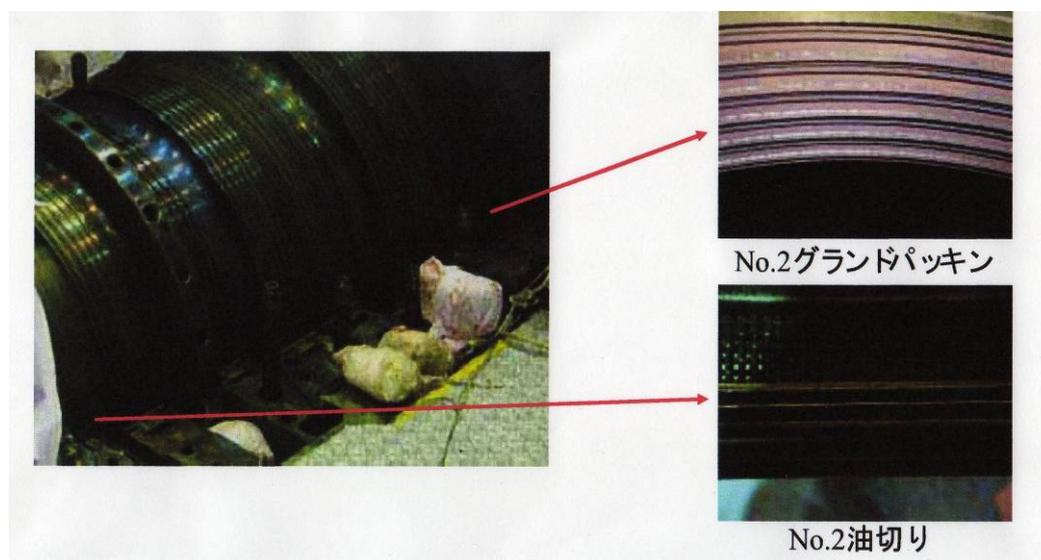
写真-3.2.2 代表的なグランドパッキン及び油切りフィンの接触痕状況-1⁷⁾ (東京電力㈱提供)
(主タービングランドパッキン及び油切り)

グランドパッキン、油切りフィンとも接触の程度は軽微であり、機能（漏えい防止）に影響するものではなく、手入れ若しくは部品交換にて復旧する予定である。

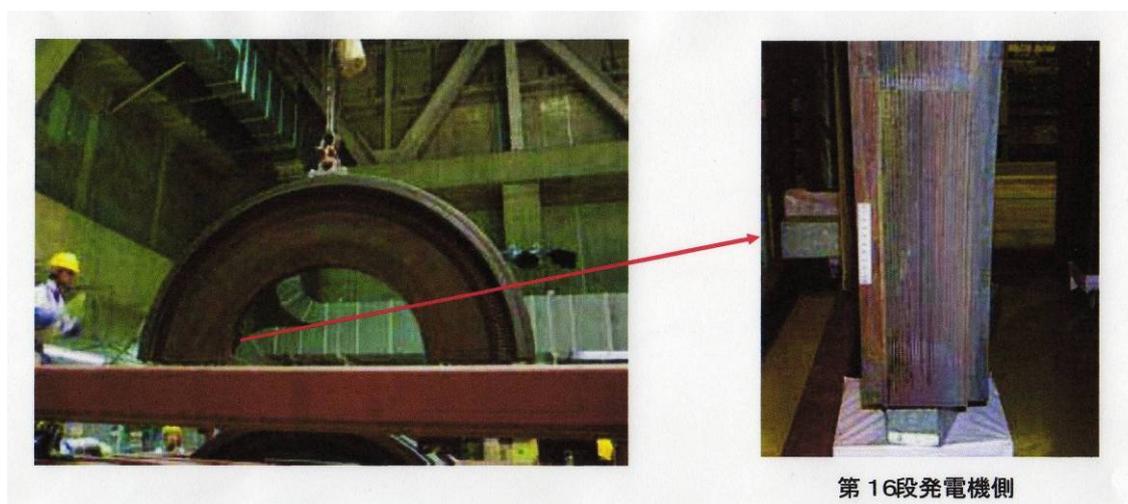
写真-3.2.3 代表的なグランドパッキン及び油切りフィンの接触痕状況-2⁸⁾ (東京電力㈱提供)
(主低圧タービン (A) ダイアフラムノズルパッキン)

ノズルパッキンの接触の程度は軽微であり、機能（漏えい防止）に影響するものではなく、手入れ若しくは部品交換にて復旧する予定である。

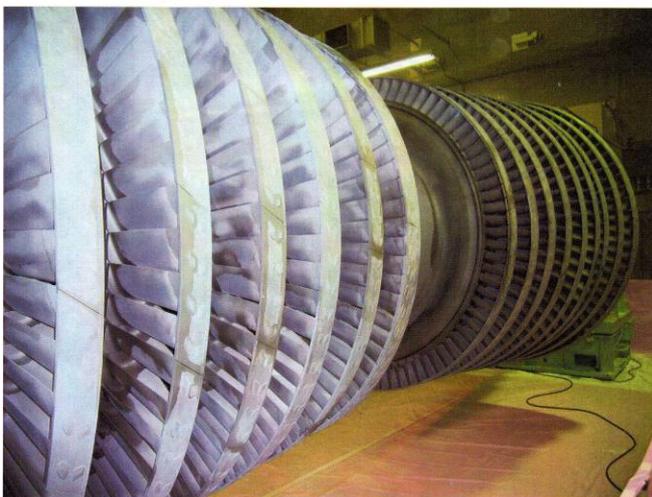
写真-3.2.4 7号機高圧タービンロータ詳細点検中⁹⁾ (東京電力㈱提供)

上図に示すように7号機高圧タービンロータには外観を見たところ、多少の接触痕は見られるが、殆ど無傷の状態で見解され、詳細点検を行っていることが確認できた。

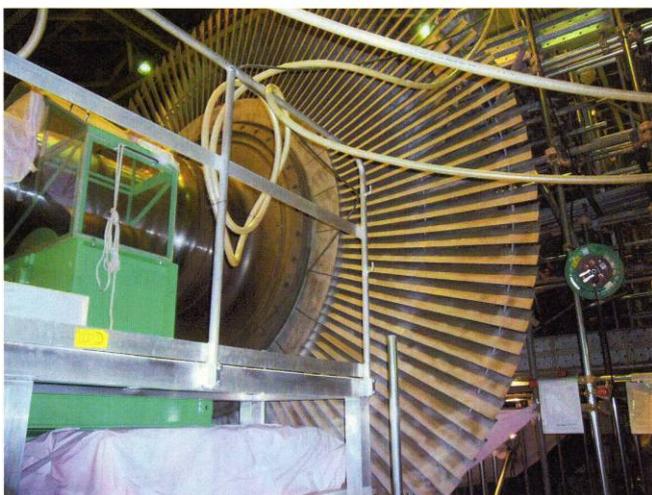
写真-3.2.5 7号機低圧タービンロータ詳細点検中⁹⁾ (東京電力㈱提供)

上図に示すように、7号機低圧タービンロータには若干の接触痕が見られるが、殆ど無傷の状態で見解されており、タービンロータは健全な状態であったことが確認できた。

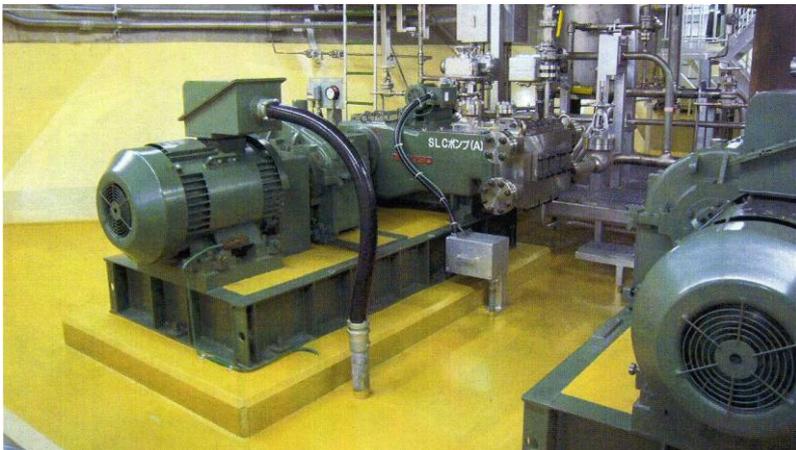
写真-3.2.6 代表的な補機ポンプの例⁹⁾ (東京電力㈱提供)

上図に示すように、補機ポンプ類については震度6強という極めて強い揺れであっても、補機の基礎、基礎ボルト、ポンプ本体、などには全く異常は見られないことを確認した。

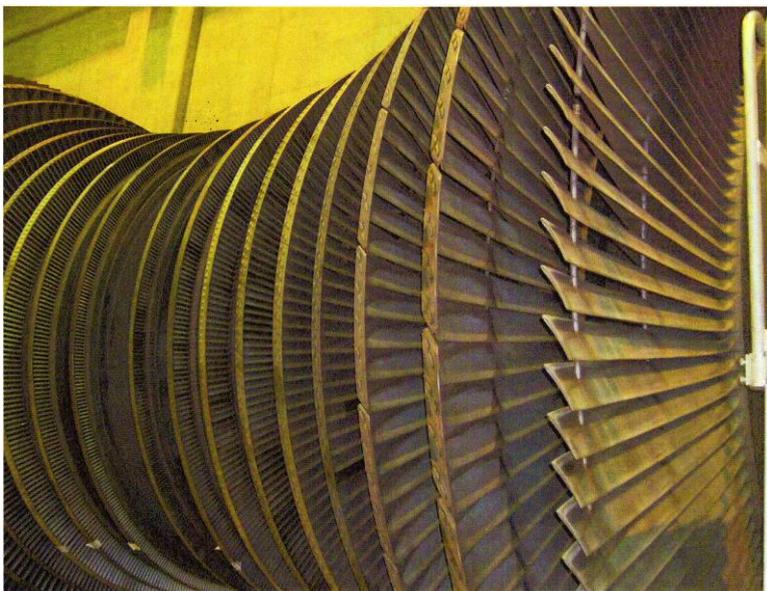
写真-3.2.7 4号機低圧タービンロータ詳細点検中⁹⁾ (東京電力㈱提供)

上図に示すように、4号機低圧タービンロータについては7号機の低圧タービンロータと同様に、多少の接触痕は見られるものの、ほぼ健全な状態で分解され、詳細点検を行える状態であることを確認した。

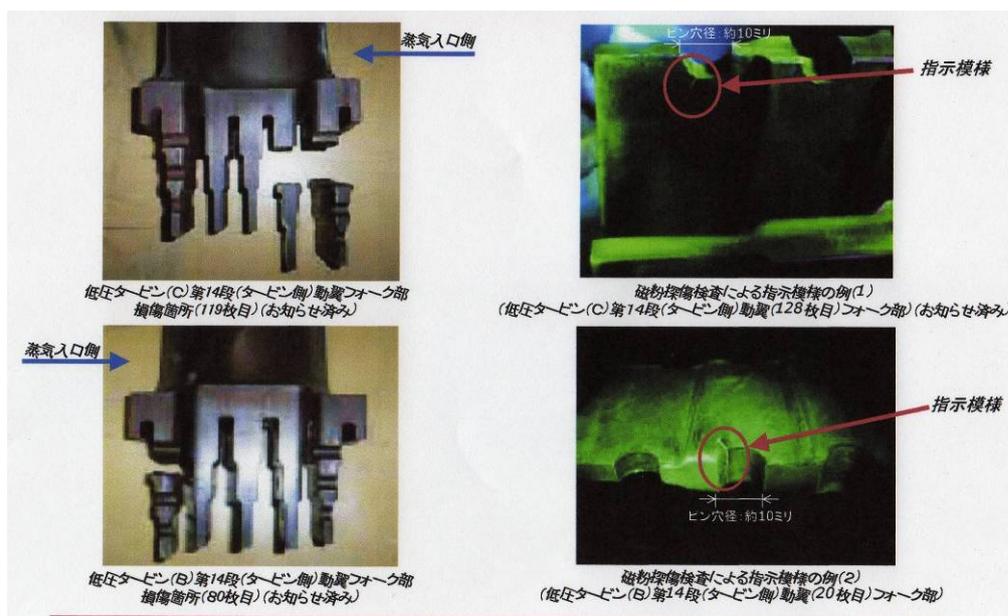
運転中の7号機、3号機、4号機のタービンケーシングの内部状況の確認が開始され、その後、7号機の高圧、低圧A, B, C ケーシングが詳細点検のため、順次分解点検された。7号機では、平成20年3月3日に低圧タービンCケーシングの第14段の動翼の植込フォーク部に破損が見つかった。破面の観察より、表面には金属疲労を原因とする場合に特徴的に見られるビーチマーク（縞状の模様）を確認している。今後、更に原因究明を実施する予定（詳細は(6)項目で説明）。

7号機の低圧14段の羽根の植込フォーク部の破損は2枚で、磁粉探傷検査及び一部浸透探傷検査を実施し、指示模様が確認されたものは合計90枚が確認されている。

写真-3.2.8 7号機 低圧タービン第14段動翼植込フォーク部の破損状況⁽¹¹⁾

7号機の14段動翼のフォーク部の破損は、破面検査から金属疲労の時に特徴的にみられる縞状の模様が見られるが、この破損が、今回の新潟中越沖地震と何らかの関係があるのかわからないのか、破損に至った原因の調査が行なわれる予定である。7号機は、運転開始が1997年7月2日と云われているので、約10年にわたって運転されてきたことになる。また、3号機は、1993年8月11日、4号機は、1994年8月11日にそれぞれ運転開始されているので、運転時間は7号機よりも長い。3号機と4号機の低圧ケーシングの詳細点検は今後に予定されているので、これらの結果と併せて原因調査がなされると思われる。現在は、7号機の詳細点検が進められているところであり、順次3機、及び4号機へと点検作業が進められる予定である。

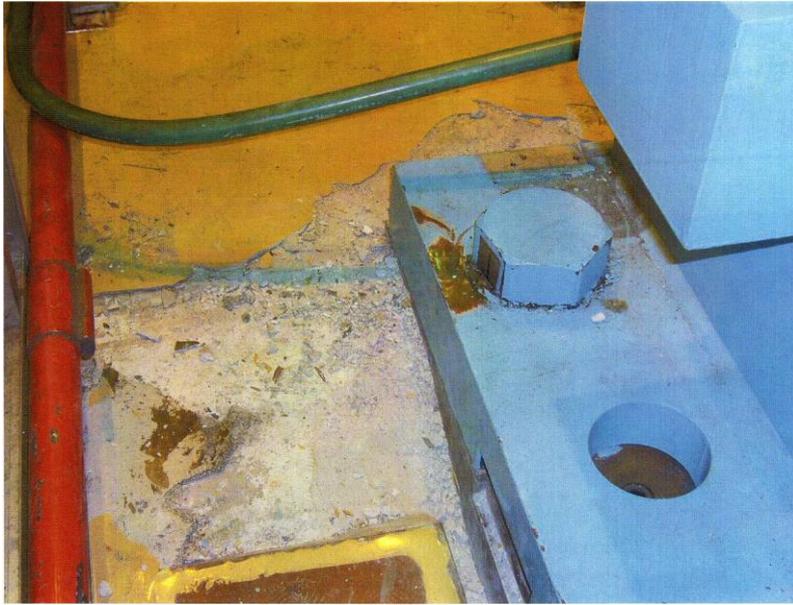
7号機の蒸気タービンの中間軸受台（スラスト軸受）基礎部のコンクリート表層にひび割れが目視にて確認されている。今後、中間軸受台を吊り上げて詳細点検を行うことを計画している。

写真-3.2.9 7号機 中間軸受台基礎コンクリート部 及び ボルト⁹⁾ (東京電力㈱提供)

今回の震度6強という地震動により、基礎ボルトが破断した主変圧器に比べ、蒸気タービン軸受台及び低圧ケーシング、発電機などの基礎ボルトの設計については余裕のある設計となっているが、今回の調査結果を反映し、さらに信頼性の高い基礎設計への反映が必要である。
