### 3. 3 電気設備関連

#### 3. 3. 1 電気設備の不適合事象

### 3. 3. 2 電気設備の被害概要

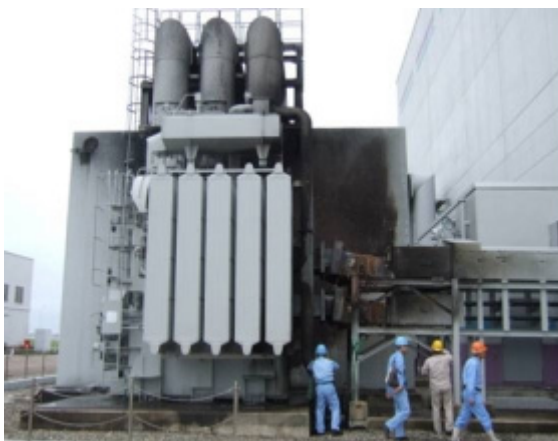
7/16 10:15頃 地震動により、3号所内変圧器本体(杭基礎構造)と二次側接続ダクト(直接基礎構造)に約16~17cmの不等沈下が起こり、ダクトが落下したため上段・下段あわせて8本のブッシング(碍管)が破損した。

このブッシングは、変圧器本体の絶縁油を隔離する機能も有しており、破損により変圧器本体の絶縁油が漏れ出した。ほぼ同時にダクトと接続端子が接触し3相地絡・短絡を引き起こし、大電流のアーク放電(火花)が漏れ出た絶縁油に引火して火災が発生した。このことはダクト部のアーク痕跡、漏油状況などの記録、また変圧器本体側に異常が確認されなかったこと、発電機のトリップリレー動作後約1.6秒に短絡が記録されていることなどから分かる。

また地震により消火配管などが損壊したため適切な消火活動ができなかったが(12:10)消防署により鎮火確認)、防火壁を設置していたため隣接設置されているもう1台の所内変圧器(3A)、主変圧器などの他設備の被害はなかった。

写真-3.3.1 3号機所内変圧器(3B)被災状況  
(東京電力㈱提供)

3号機所内変圧器(3B)は、製作メーカーの工場で本体内部詳細点検を行うため、平成19年9月20日に現地から搬出済みである。具体的な対策は検討中であるが、この変圧器は火災時の熱的影響を受けていることが予想されるため修理は難しく、新しい変圧器に取替えの方向である。

発生原因が変圧器基礎と接続ダクト部基礎の不等沈下に起因していることから、当該設備以外の変圧器についても適切な地盤沈下対策を行うことが必要である。

具体的には、杭基礎化、変圧器本体基礎と接続ダクト部基礎の一体化などについて、各々の基礎構造・地盤状況など詳細調査結果を踏まえた対策を行う必要がある。

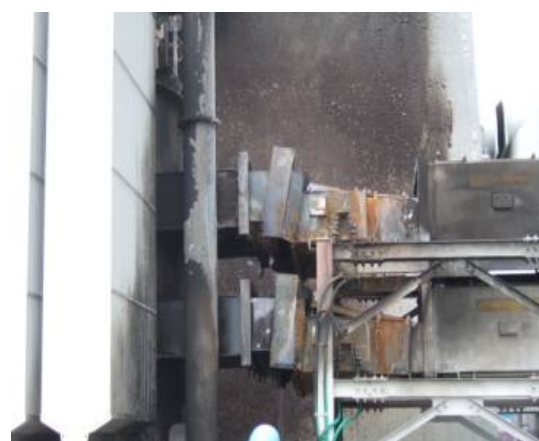
写真-3.3.2 3号機所内変圧器(3B)ダクト落下状況  
(東京電力㈱提供)

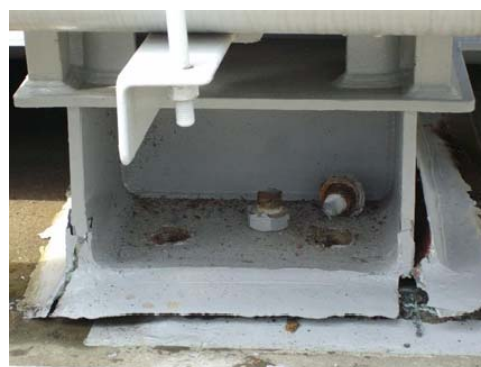
電気設備は「変電所等における電気設備の耐震設計指針(JEAG-5003)」に基づき設計されており、規定している設計地震力(0.5G)を大きく上回る地震力が加わったことにより基礎ボルトが折損した。

大型の主変圧器では2号機と3号機の基礎ボルトが折損したが、比較的大きな地震力が加わったとされる1~3号機の小型の所内変圧器や励磁変圧器では全9台のうち3台が折損、3台に基礎ボルトの変形があった。

なお、阪神・淡路大震災時に基礎ボルトと基礎ベース間に防振ゴムなどによりギャップがあると、大きな曲げモーメントが作用し基礎ボルトが破断することが知見として得られているが、今回基礎ボルトが折損した変圧器は、基礎ボルトと基礎ベース間にギャップはなく密着構造であった。

写真-3.3.3 基礎ボルト折損による変圧器の滑動  
(東京電力㈱提供)

阪神・淡路大震災で得られた知見を参考に、基礎ボルトと基礎ベース間のギャップの有無を全数台について再確認し、必要に応じて密着構造とするかまたはアンカーソケット部を嵩上げし防振ゴムとの協調をとるなどの対策が必要である。

また、1～3号機の変圧器（所内変圧器3B以外）については、基礎ボルトに高強度材を適用することや、ベース部を溶接構造に変更することを検討しているが、基礎とベースを剛体構造にした場合は、変圧器本体内の巻線など構造体に影響がでることも懸念されるので注意が必要である。なお1号機主変圧器は阪神・淡路大震災の知見から高強度材の基礎ボルトに取替えられていた。

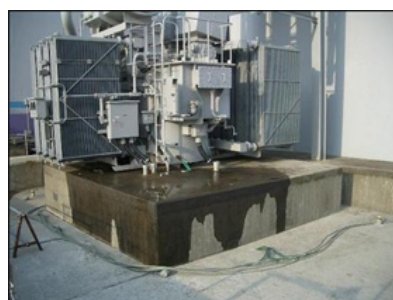
写真-3.3.4 1号機励磁変圧器  
(東京電力提供)

地震動により、変圧器本体が揺れると本体内部の絶縁油が大きく揺れ、絶縁油が放圧装置を不要動作させ放油管を通じて本体外部に油漏れが発生する。

この現象は不要動作ではあるが、今回事象の課題は、防油堤自身が損傷を受け放出された絶縁油が損傷部位から土壌へ浸透したことである。

絶縁油の漏えい量に応じて、応急対策や暫定対策の内容を適切に組み合わせた対策も必要であるが、現地状況に応じて、防油堤自身の損傷を防止する方法（杭基礎化）や、漏えいした絶縁油を土壌に浸透させない方法（防油シート敷設）も重要である。なお絶縁油が浸透し汚染された土壌は必要に応じて回収する必要がある。

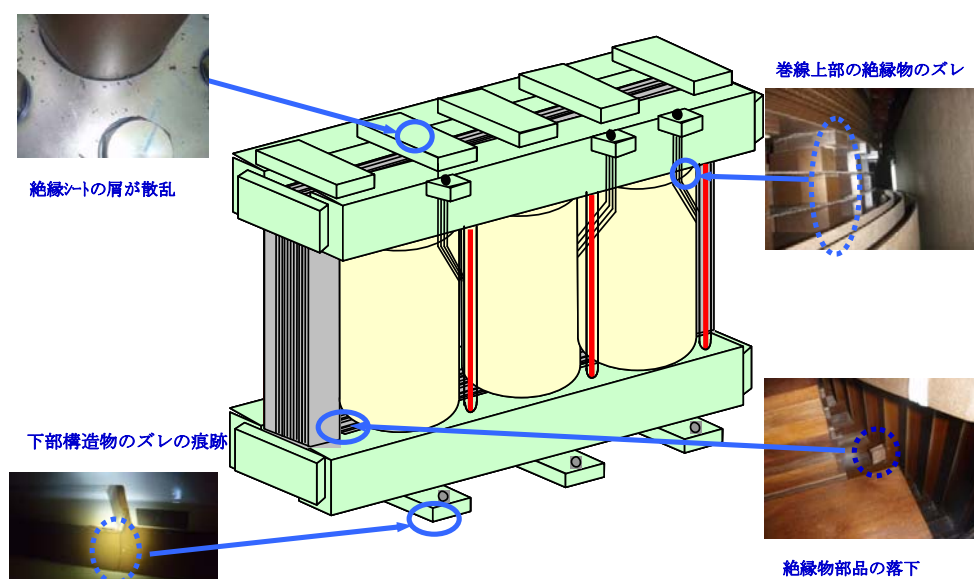
発電所における調査で、外観点検 (外観目視点検、電気試験) と内部点検 (絶縁油を抜き取り、変圧器内部の目視点検) を行った結果、巻線の変位 (ズレ) と固定絶縁物の損傷が発見された。これは絶縁物が寸法収縮する「枯れ」と呼ばれる現象により巻線締め付け力が低下し地震動によりズレが発生したものと推定される。なお東京電力では「枯れ」の現象解明や経年劣化との関係について研究を開始する予定である。

図-3.3.1 2号主変圧器の現地内部点検結果 (H19/11/27~11/28 実施) (東京電力(株)提供)

発電所における主変圧器の内部点検では確認できない場合や調査・強度評価で十分な健全性が確認できない場合は、メーカーの工場にて巻線を吊り上げ分解し詳細点検と組み立て後の電気試験を計画している。

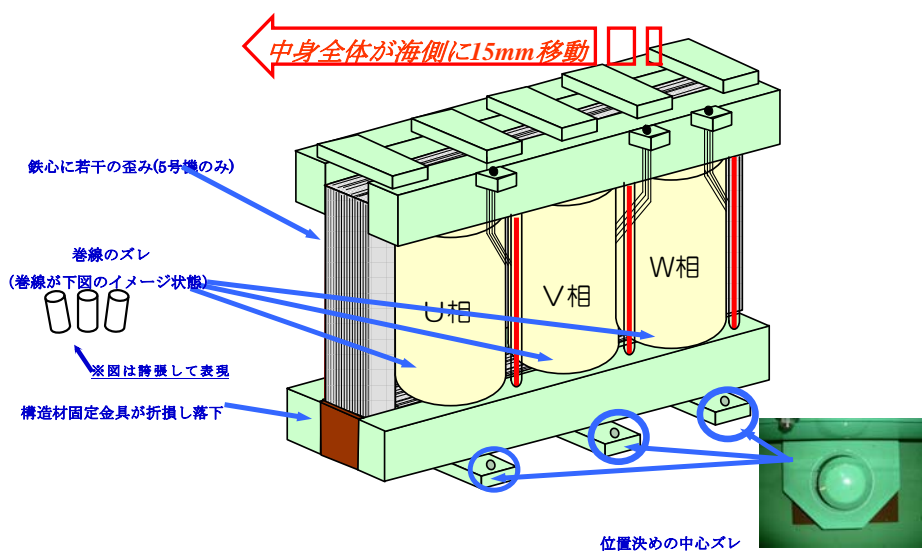
図-3.3.2 4,5号主変圧器現地内部点検結果 (H19/11/27~11/29 実施) (東京電力(株)提供)
