3. 4 土木構造物関連

3. 4. 1 原子力発電所および基礎

3. 4. 2 建屋、基礎および周辺構造物

3. 4. 3 地盤および埋設構造物

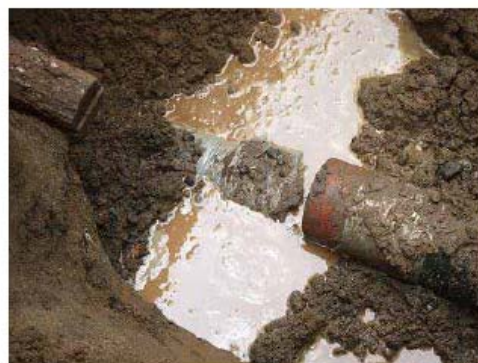
1 号機原子炉複合建屋の外壁近傍（土中）での消火系配管の損傷により漏洩した水が、地下 1 階のケーブル貫通部から流入し、地下 5 階で約 2000m³の水溜まりが確認された。

写真-3.4.1 消火系配管の損傷状況
(出典：原子力・安全保安部会)¹⁾

原因は地震により損傷した消火系配管からの漏水が、損傷したケーブル貫通口から流入したと推定される。漏えい量は約 2,000m³、採取した試料からは放射性物質が検出（放射能濃度は約 6 ベクレル/cc と評価）された。

消火系配管の溶接継手化、フレキシブル化（建屋近傍部）を実施し損傷を防止する方針であり、平成 20 年度中に完了予定である。

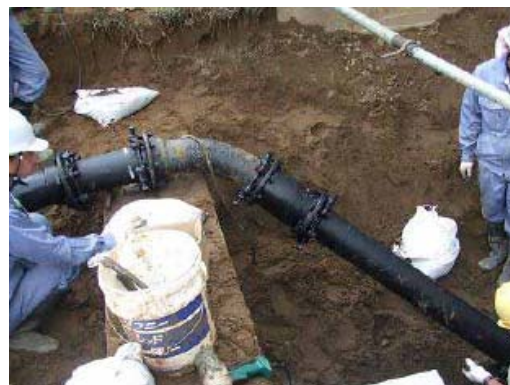
写真-3.4.2 消火系配管の応急復旧状況
(出典：原子力・安全保安部会)¹⁾

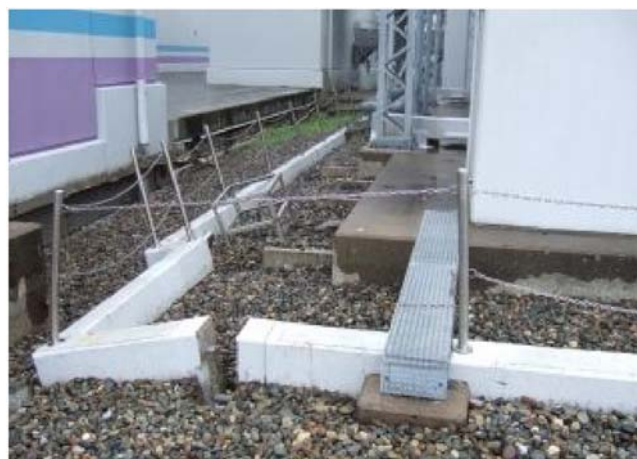
軽油タンクの周辺地盤が沈下（耐震設計の施された軽油タンクには問題なし）し、安全上の重要度の低い、ろ過水タンクの基礎ボルト損傷、変圧器周辺の堰の損傷、ヤード・道路の液状化による、陥没、亀裂、段差などが生じた。

写真-3.4.3 4号機 主要変圧器防油堤の沈下、傾斜
(東京電力(株)提供)

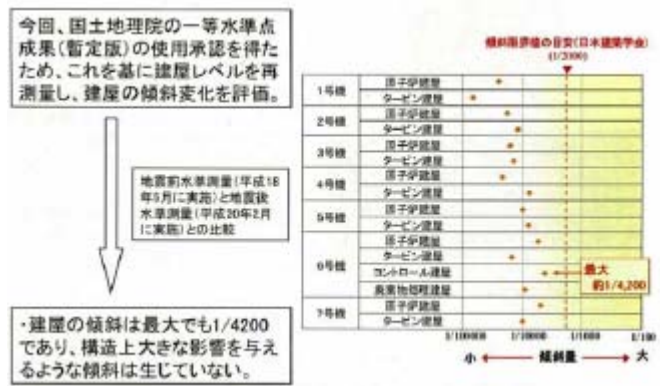
地震による建屋の傾斜は 6/7 号機コントロール建屋が最大であるが、傾斜量 1/4200 程度であり、常時沈下限界値の目安(1/2000～1/1000)に比べて、十分に小さい。

建屋についての傾斜は、測量の結果、6号機、コントロール建屋で最大約1/4,200(7号機では原子炉建屋で1/4,700)にとどまっており、日本建築学会による、傾斜限界値の目安値1/2,000を下回っている(図-3.4.2)。

図-3.4.2 建屋の測量結果 (東京電力(株)提供)

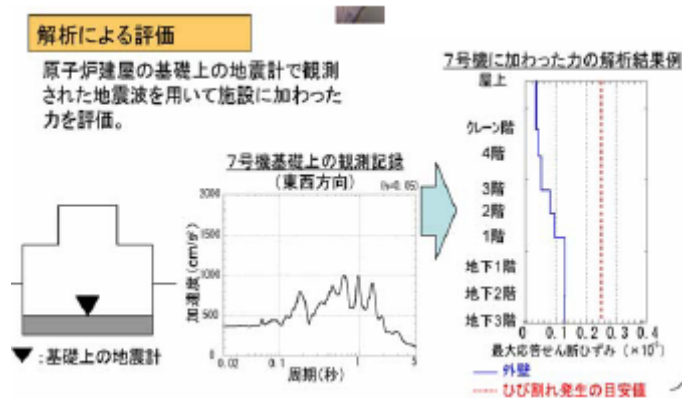
点検調査と平行して進められている、観測された地震波による地震応答解析における中間報告(10月23日報告)では、全ての号機で、最大せん断応答ひずみは、せん断ひび割れ発生目安値を下回っており、変位量は弾性範囲内であると評価している。

図-3.4.3 7号機 地震応答解析結果 (出典：原子力安全・保安部会)

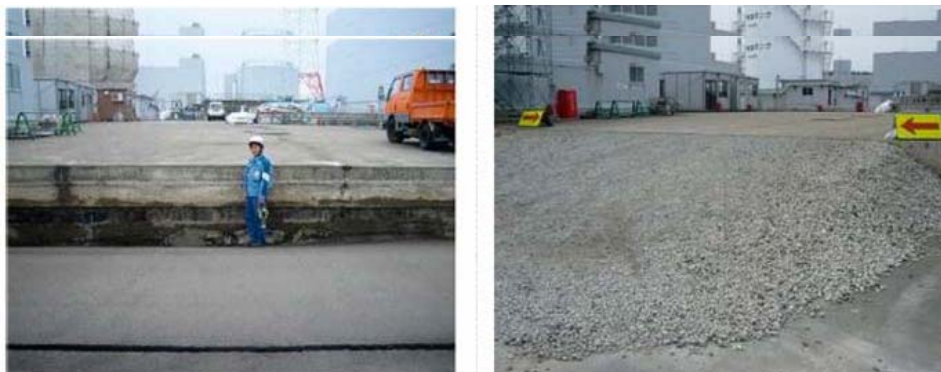
写真-3.4.5 建屋近傍の埋戻土の沈下・仮復旧状況（地震直後と現在）
（東京電力(株)提供）

主排気ダクトの接合部のズレの応急復旧、建屋近傍の段差処理の仮復旧、本格復旧となるろ過水タンク基礎部の補強工事状況等、機能回復に向けた復旧が鋭意進捗されている状況を確認した。

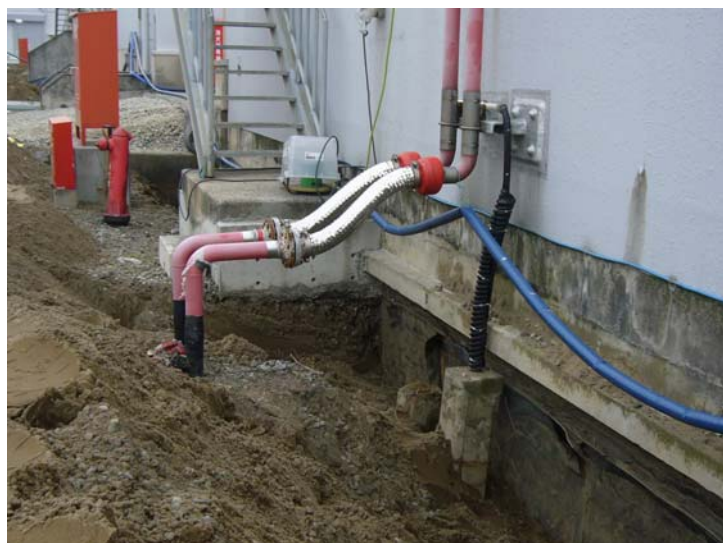
周辺埋戻土の沈下を想定し、段差対策としてタンク等にはフレキシブルジョイントが施工されていて効果的であった。

写真-3.4.5 段差対策

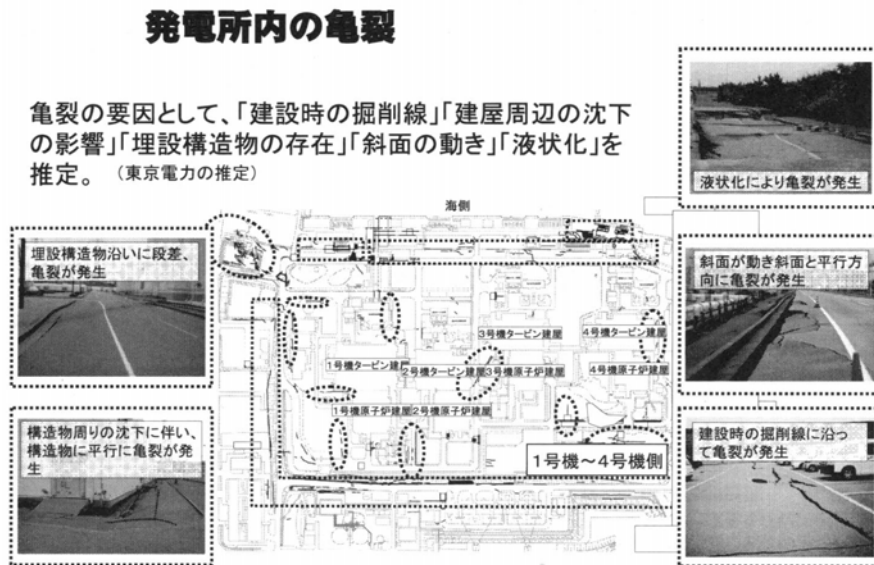
発電所内における構内道路舗装面の亀裂の発生位置を写真-3.4.6 に示す。舗装面の亀裂は所内全域に渡って生じている。特に、地上構造物周りや埋設構造物沿い、建設時の掘削線に沿った亀裂が観測されている。これらの主たる原因としては、液状化に伴う地盤の沈下と側方変位と推察される。

図-3.4.5 発電所内の構内道路亀裂発生位置図(出典:原子力安全・保安部会)

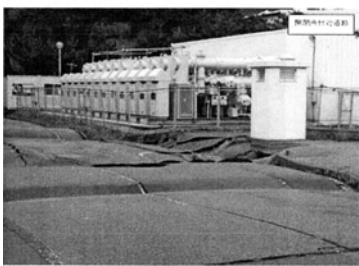
地盤の弱い道路では、液状化による陥没、段差などを発生

写真-3.4.6 道路舗装面の亀裂・段差
(出典:原子力安全・保安部会)

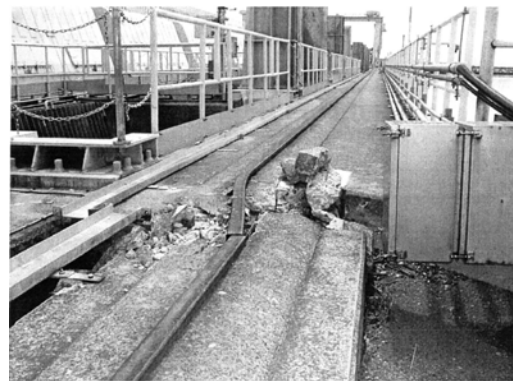
写真-3.4.7 クレーンレールの破損
(出典:原子力安全・保安部会)

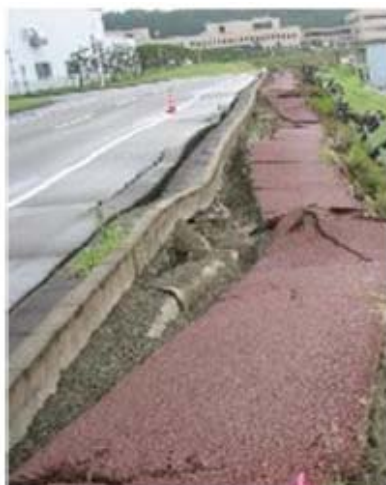
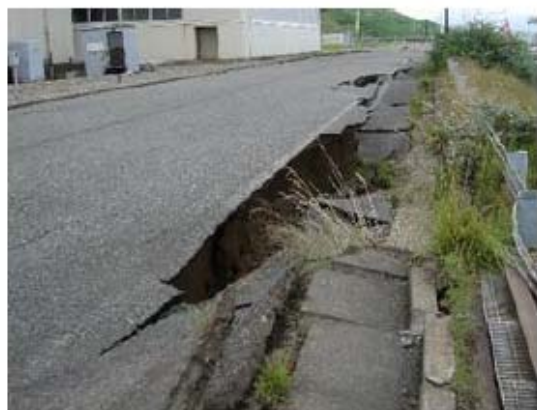
写真-3.4.9 構内道路亀裂の復旧状況

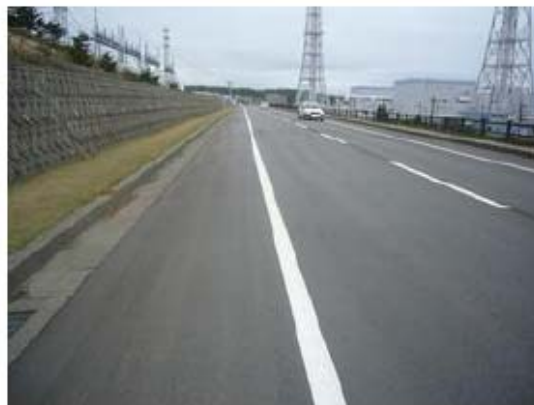
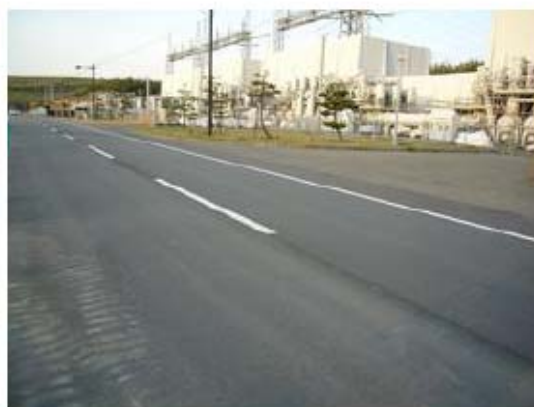
写真-3.4.10 建屋近傍埋め戻し土地盤沈下の復旧状況

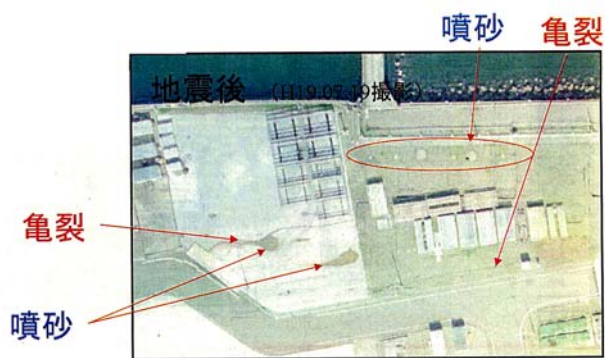
埋戻材の材質は現地砂質土を使用しているが、敷地内で液状化が発生した箇所は建屋より離れた、山側や海側で埋戻し土の液状化が確認されている。締固め度は、施工時の品質管理で概ね 95%以上、一部 90%以上で管理されている。一般部（建屋など構造物から離れた場所）の地盤沈下は、強い地震動によって不飽和土では繰り返しせん断に伴う体積圧縮、地下水位以下の飽和土では液状化に伴う体積圧縮が生じて地盤の沈下が生じたと考えられる。さらに、大がかりなサブドレインで常時ポンプアップを実施しているため、建屋周辺では不飽和地盤を保ち液状化は発生しなかった。

図-3.4.7 液状化範囲（東京電力㈱提供）

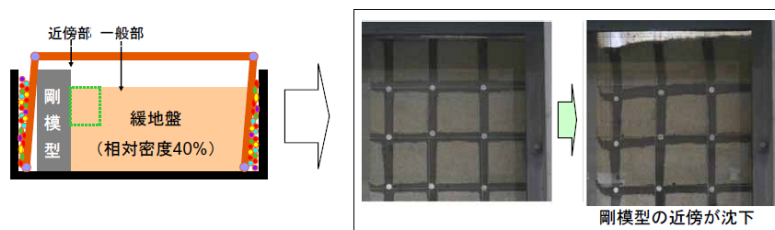
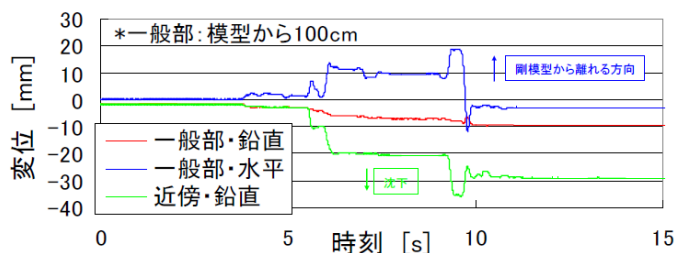
埋戻し土は、地震時に建屋に比べて相対的に大きな水平変位が生じる。このため、地震時に建屋から埋戻し土が離れようとする際に主動すべりが生じ、その累積によって建屋周辺に大きな沈下が起こったものと考えられる。詳細なメカニズムについては、振動台実験などで現在検討中である。

図 - 3.4.8 建屋近傍の沈下メカニズムの模型振動実験（東京電力㈱提供）

水平変位（青線）が大きくなる箇所で構造物近傍の地盤の鉛直変位（赤線）が増大している。
