2. 各設備の調査結果

2. 1 原子炉設備関係の修復状況

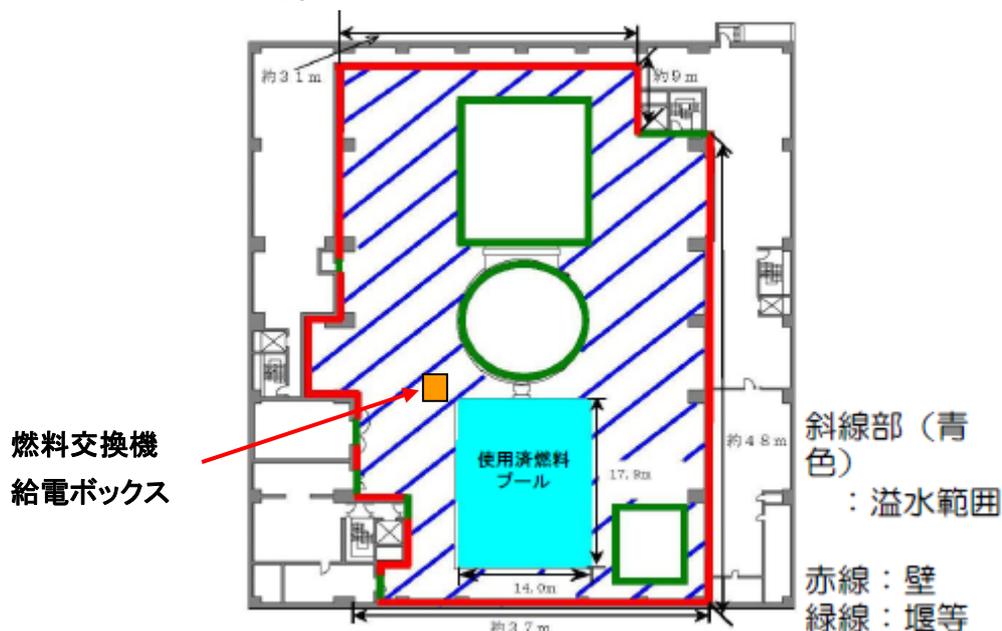
- 1) 1～7号機全ての号機で、地震による液面振動（スロッシング）によってプール水が上部床に溢水した(図-2.1.1)。
- 2) 6号機では溢水したプール水が燃料交換機の給電ボックス（ピット）に流入した。その際、電線管貫通部のシール材に隙間があったため、流入したプール水が電線管を通じ非管理区域床に漏洩し、非管理区域の排水設備から放水口を通じ、微量の放射性物質を含んだ状態で海に放出された（第一次調査時点では電線管貫通部の仮水密処理が実施されていた）。

図-2.1.1 使用済燃料プールから溢水範囲(6号機の例)（東電提供）

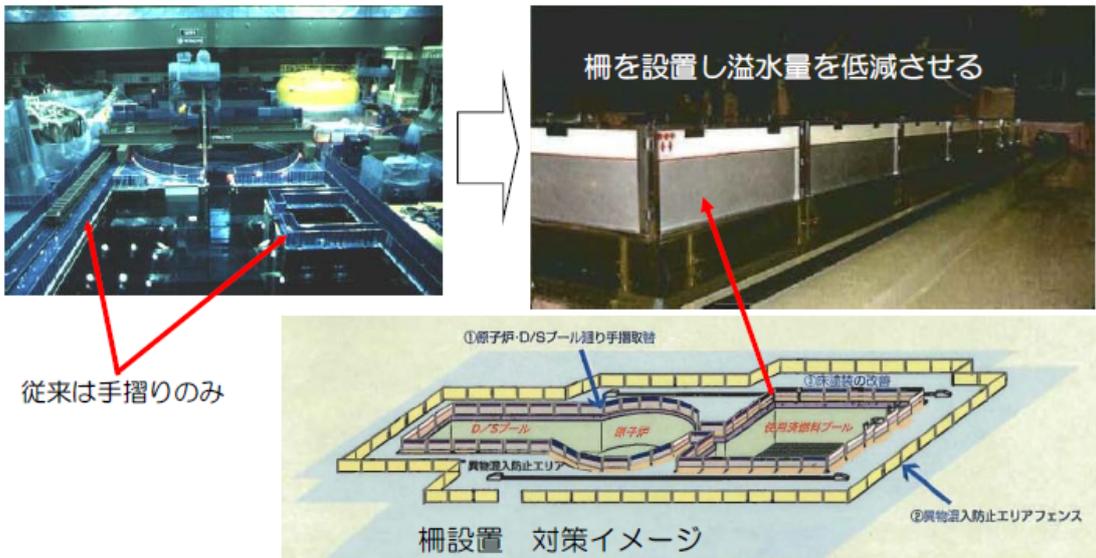
写真-2.1.1 使用済燃料プール水の溢水低減策の設置（東電提供）

- 1) プール水の溢水を完全に防止することは機能的に困難であることから、従来の手すり設置部分に溢水低減用プレート(溢水量を3割程度低減)を設置してあった(写真-2.1.1)。
- 2) 海水への漏洩が6号機のみが発生したもう一つの大きな要因は、プール水が浸入し

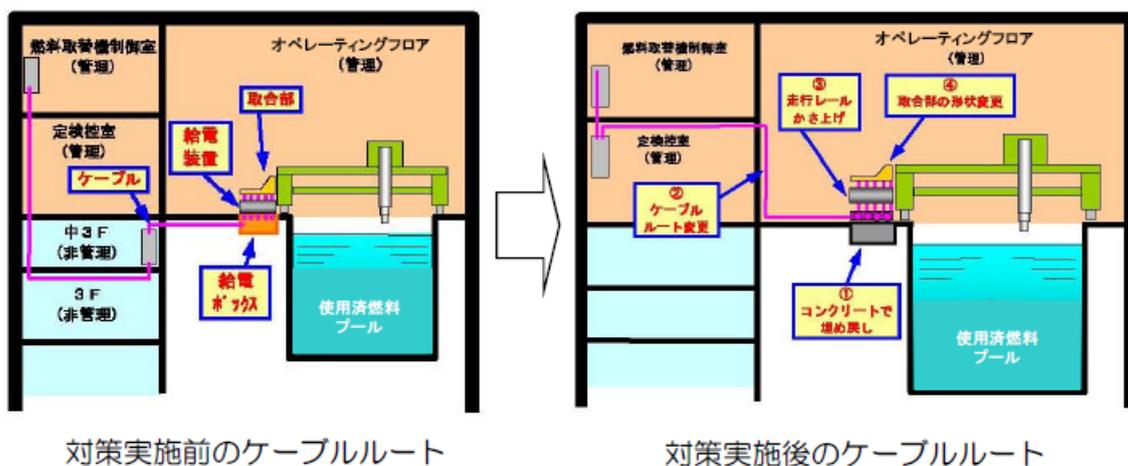
図-2.1.2 燃料交換機のケーブル電線管ルートの変更（東電提供）

①オペレーティングフロアにあった給電ボックス（ピット）を穴埋めし、ケーブルルートを変更している。今後は、壁を貫通する電線管を立ち上げることによって、万一の場合でも、電線管を伝って非管理区域に漏れない恒久対策が取られることになる(図-2.1.2)。

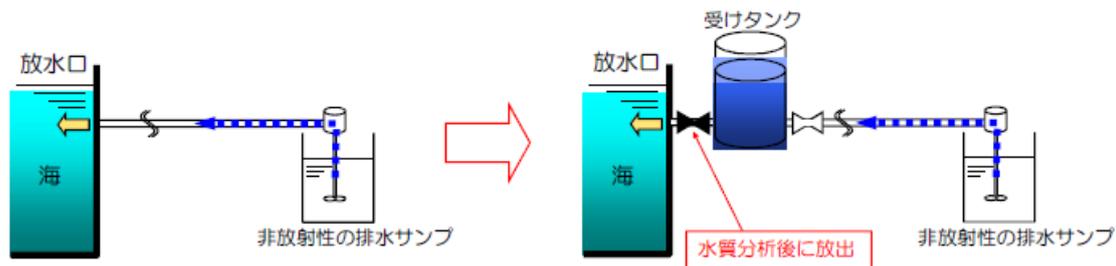
図-2.1.3 非管理区域の排水の放射能分析（東電提供）

②従来、非管理区域の非放射性排水は、一般排水タンクから海に放出されていたが、今回の事象を踏まえ、空調の凝縮水等で放射性物質の混入が否定できるものを除き、非管理区域からの排水についても念のために一旦タンクで受け、放射能測定を行った後、放出する運用に変更予定である(図-2.1.3)。1～7号機について展開

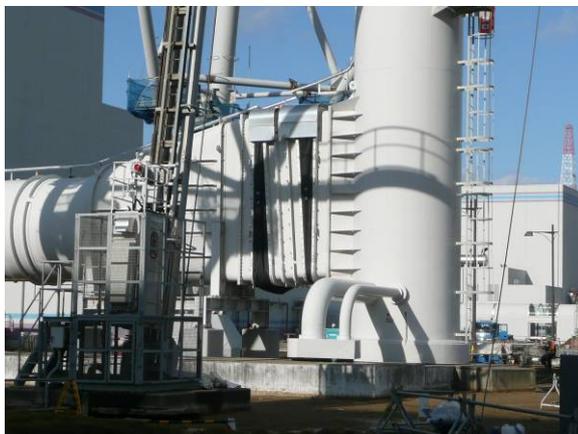
地震動により主排気筒とダクトの移動量(相対変位)の違いから、主排気筒（1～5号機）に接続されているダクトベローズ部のズレが発生したほか一部で亀裂が見られ、仮補修がなされていた。なお、亀裂からの放射能漏れはなかったことが確認されている。

ずれ（変形）及び一部亀裂が発生した箇所は、ダクトの熱変位等を吸収する目的で設置しているベローズで発生している。ずれの原因は地震によるダクトの基礎地盤の沈下及び水平方向への変位に伴い、基礎自体も沈下及び変位したことによって原子炉建屋または主排気筒との取り付け部等で相対変位が発生し、結果的にフレキシビリティのあるベローズにずれ（変形）または一部に亀裂が発生したものである。

写真-2.1.2 3号機主排気筒のダクト接続部の仮補修状況（東電提供）

ダクトは耐震Cクラスであり特に解析等を行っていないが、対策として、損傷したベローズは現状設計と同等仕様の物に取替えるとともに、基礎部の地盤改良を行って相対変位の低減を図る予定である（現在は仮補修の状態、写真-2.1.2）。

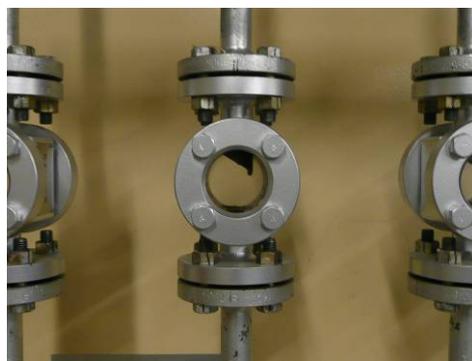
写真-2.1.3 改善された漏洩検知窓
(東電提供)

のぞき窓まで配管を突き出し、漏洩水の滴下が明確に確認できる構造とした。

また、7号機は6号機に比べて漏洩検知管の形状が異なり微量水の検知性に改善の余地があったため、6号機と同様の形状に変更されていた(写真-2.1.3)。
