## 2. 2 タービン設備関連機器の修復状況

### 2. 2. 1 低圧タービン第 14 段動翼植込部フォークの折損

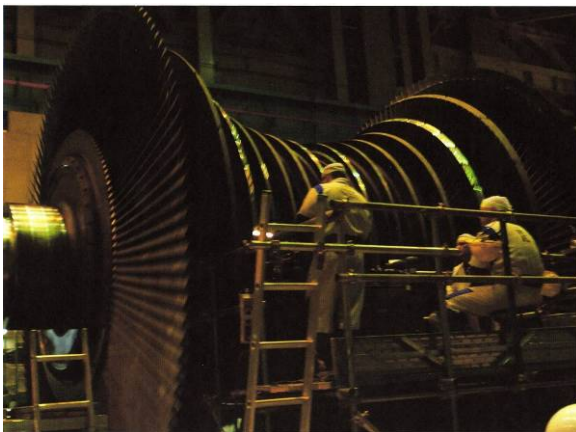
注）低圧タービンロータの動翼、シュラウドなどの取換えや補修の終了後、現地ではバランスの調整を行っていた（写真-2.2.1）。

写真-2.2.1 低圧タービンロータの現地バランス  
(東電提供)

7号機；低圧タービン（A）の10段～12段（交換済み）

低圧タービン（B）の10段（交換済み）

7号機のテノン部は超音波探傷検査を実施し、異常のないことを確認しているが、低圧タービン（A）の10段～12段、及び低圧（B）タービン10段については翼とともに交換を実施した。他号機については現在調査中である。

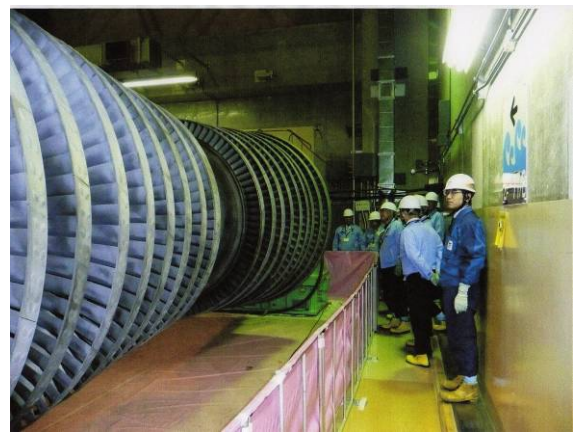
注）高圧タービンロータは、補修・手入れ等の作業が終了し保管されていた（写真-2.2.2）。

写真-2.2.2 補修後の高圧タービンロータ  
(東電提供)

高圧タービンのラビリンスパッキンについては一部歯先の欠損が確認されたため交換を実施したが、低圧タービンについてはわずかに光沢が確認された程度であったため前号機について通常の手入れにて復旧することにした。

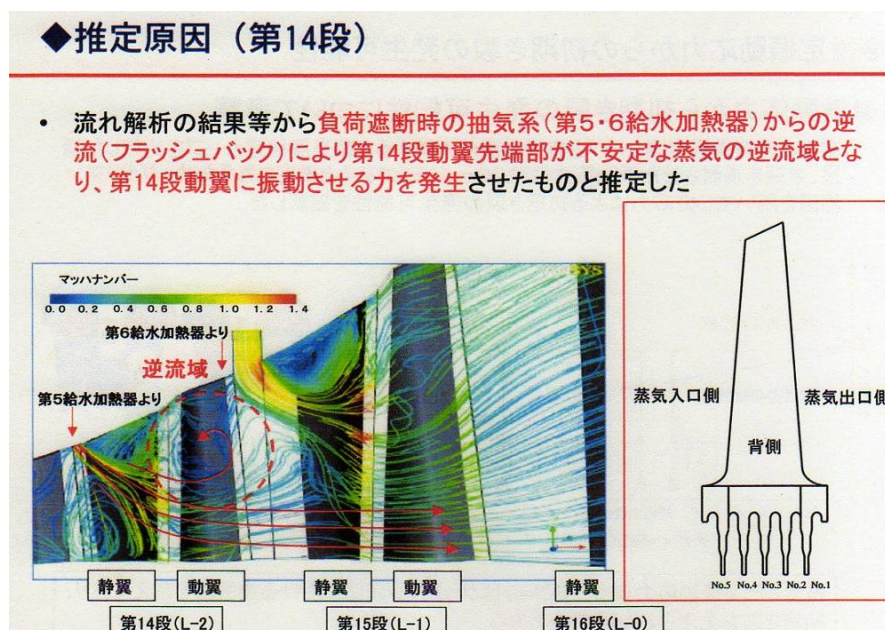
過去に行われた負荷遮断時のフラッシュバック蒸気（フラッシュバックの発生メカニズムは図-2.2.1を参照のこと）の逆流により、第 14 段動翼の先端部に逆流域が生じ、約 30 ksi～50 ksi(約 210MPa ～350MPa)の振動応力が発生し、それによりき裂が生じた。その後も負荷遮断を繰り返す毎に、フラッシュバックが発生し、更にき裂が進展していったものである。

図-2.2.1 第 14 段動翼の植込部フォークの推定原因（東電提供）<sup>1)</sup>

- ・ 設備としては、全数を同設計の新翼に交換する。
- ・ 負荷遮断が起こらなければき裂は発生せず、ほとんど進展もしないと考えられることから、これまでの負荷遮断回数（約 12 回）及びフォーク部の損傷状況を考慮し、負荷遮断回数が 4 回に達した時点で点検することを計画する。
- ・ 負荷遮断回数が 4 回に達しない場合であっても、最もき裂が多く確認された低圧車室（B）タービンの開放点検に合わせて、動翼フォーク部の点検（サンプリング率を翼枚数の 20%程度）を行い、本事象に対する原因・対策の妥当性を検証する。
  - ・ フラッシュバック発生時のタービンの挙動を正確に把握するため、プラントパラメータをモニタリングする（発電機出力、タービン回転数、給水加熱器圧力、復水器真空度、タービン軸振動など）。

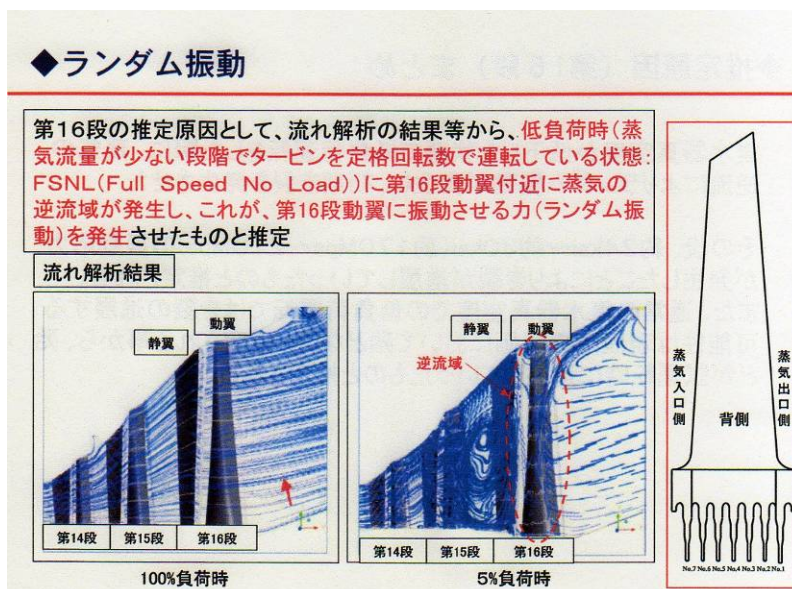
復水器真空度が低下した状態で低負荷運転をした際に、蒸気の逆流によりランダム振動（ランダム振動発生メカニズムは図-2.2.2 を参照のこと）が発生し、初期き裂を発生させた。その後、約 24ksi ~ 30ksi（約 170MPa ~ 210MPa）の振動応力が発生したことにより、そのき裂が進展していった。

また、通常の復水器真空度での低負荷運転ではき裂が進展する可能性は現段階の評価においては殆どないと推定されることから、このき裂の殆どが試運転時に発生し、進展していったものと推定される。

図-2.2.2 第 16 段動翼の推定原因（東電提供）<sup>1)</sup>

今回確認したき裂は非常に小さく、翼に及ぼす振動応力もき裂進展しきい値以下であることから、従来 of 運転方法で今後運転したとしてもき裂が進展することはないと考えられるが、信頼性に万全を期すために以下のような対策を講じる。

- ・ 現行翼の蒸気入口及び出口側の外側ピン穴端部に面取り加工を実施する。
- ・ 起動時の復水器真空度を高く設定する。
- ・ FSNL(Full Speed No Load)の運転時間を短縮する。
- ・ FSNL 運転時のランダム振動に関する運転パラメータのモニタリングを実施する。
- ・ FSNL 運転時間が 80 時間に達する前に点検を実施する。
- ・ FSNL 運転時間が 80 時間に達しなくても、7 号機低圧車室 (B) タービンの開放点検に合わせて動翼フォーク部点検（サンプリング率は翼枚数の 20%程度）を行う。
