2. 3 電気設備関連機器の修復状況

2. 3. 1 電気設備の新たに確認された被害内容

(1) 3号機所内変圧器(3B)の2次側接続部火災について

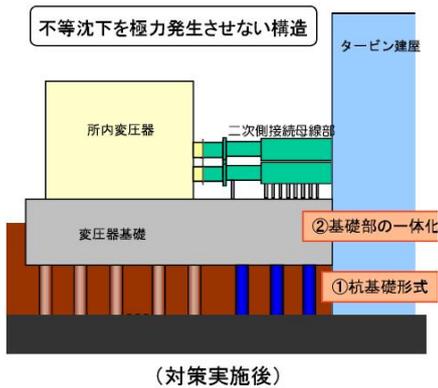
図-2.3.1 対策①②(杭基礎・基礎一体化)
(東電提供)

- ・地震により変圧器基礎と二次側ダクト部基礎に不等沈下が発生したため相対変位が生じ、落下した二次側ダクト接続部が変圧器二次側ブッシング端子部に接触、この衝撃により変圧器二次側ブッシングが損傷し、漏油した。
- ・落下した二次側ダクト接続部がブッシング端子部と接触し三相地絡・短絡による放電で火災が発生した。さらに二次側ブッシングが損傷開口したため、着火した絶縁

と推定される。これは、変圧器と二次側接続母線部のズレ、変圧器二次側ブッシングからの漏油、二次側接続母線部の溶損などが確認されたこと、また所内変圧器内部には火災の痕跡が認められないこと、油中ガス分析結果から異常が認められないこと、などが確認されていることによる。

- (対策①) 接続部の基礎を杭基礎構造に変更する
- (対策②) 接続部基礎は変圧器基礎と一体化する
- (対策③) 変圧器取合部の変位吸収量を増加する
- (対策④) 接続部位置はブッシングと端子部に接触しない位置に変更する
- (対策⑤) 接続部周辺のダクト内面に絶縁ゴムシートを追加する

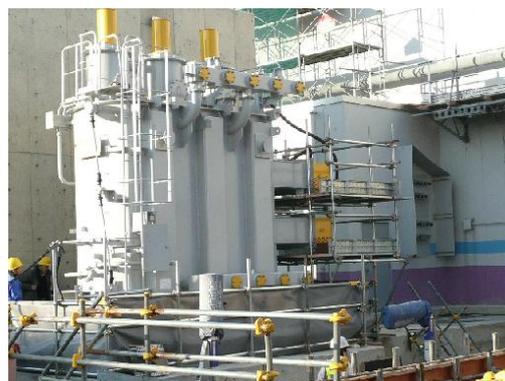
現在、3号機所内変圧器(3B)は、新製品の据付工事中であり、対策実施状況は確認できなかったが、上記対策を行えば十分に評価される。

写真-2.3.5 新製3号機所内変圧器(3B)の据付工事状況(東電提供)

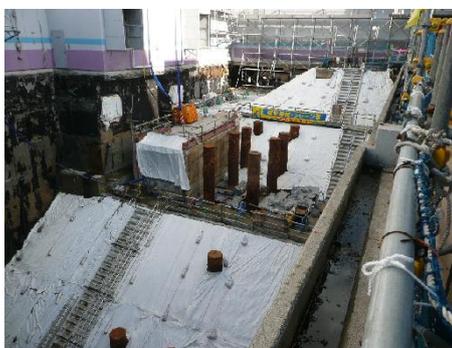
特に2号機では、タービン建屋の基礎、主変圧器・所内変圧器の杭基礎まで見える大規模な土壌回収工事（地下20数メートル）が行われていた。これは当該変圧器周辺のボーリング調査やシミュレーション結果から決定したものである。

写真-2.3.6 2号機周辺部の掘削状況
(東電提供)

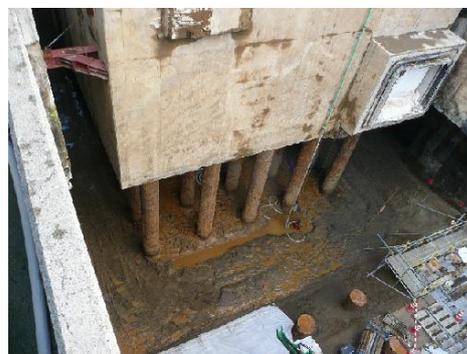
写真-2.3.7 2号機主変圧器基礎部土壌回収工事状況
(東電提供)

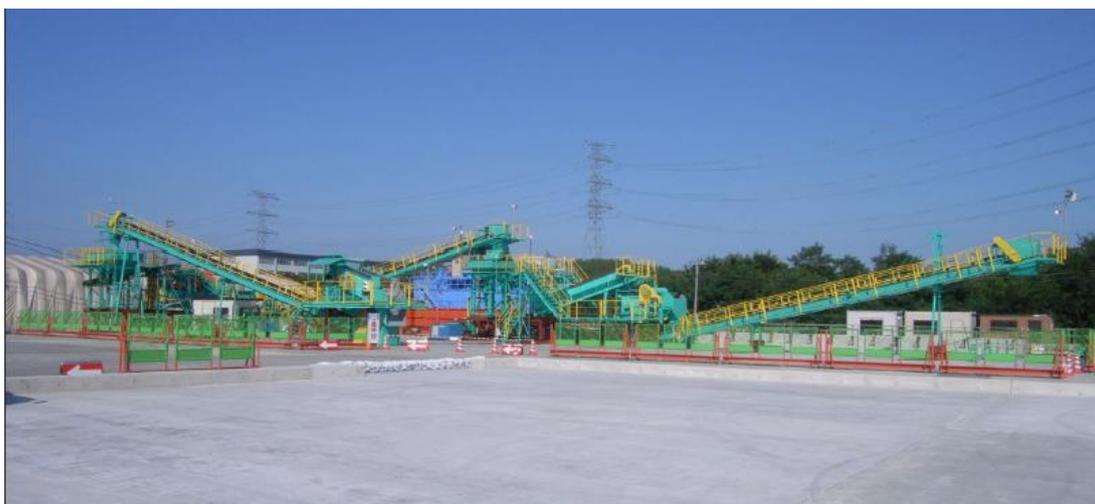
写真-2.3.8 土壌洗浄プラント（東電提供）

回収した土壌は、発電所敷地内に設置した専用の洗浄プラントにより、土と油分を分離し洗浄された後、今回掘削した場所の埋戻し土として再利用することになっていた。

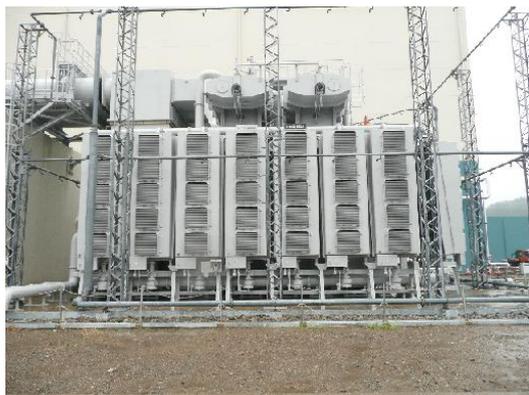
電気設備の復旧状況は、6号機及び7号機においては、詳細点検を全て完了し、機器据付け後の現地最終確認となる電氣的試験も終了し再使用の準備が完了していた。

写真-2.3.9 7号機主変圧器
(東電提供)

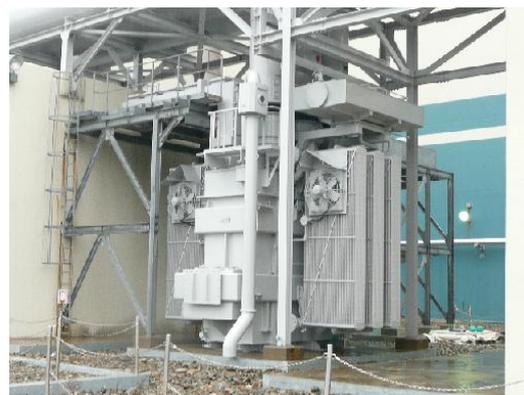
写真-2.3.10 7号機所内変圧器(7B)
(東電提供)
