高速増殖原型炉もんじゅ見学報告

2015. 5. 26

原子力・放射線部会 横堀 仁

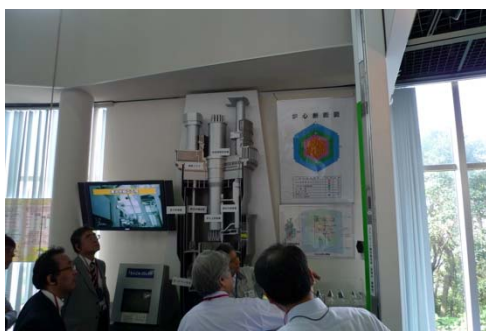
(3) 炉心部の模型

- ① 全体配置モデル、②冷却系配管の実寸大模型、③炉心部の縮小模型である。見学者は、ナトリウム漏洩事故や炉内中継装置（IVTM）落下事故に関心が高いため、現場視察前にこれらの模型によって事前説明を受けることは効果的であると感じた。①全体配置モデルは、何が何処にあるのかを把握するのに役立つ。②冷却系配管の模型はナトリウム漏洩事故がどのようにして生じたのかを理解するのに役立った。そして③炉心部の模型は、IVTMがどのような機能を担っているのかを理解するのに役立った。

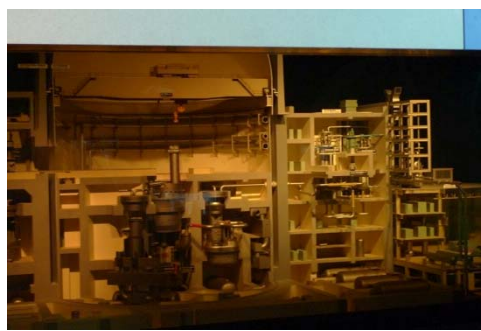
(4) プラント全体模型
