The effectiveness of the proposed retrofit technique is experimentally investigated and analytically evaluated simultaneously. Proposal of emergency retrofit technique utilizing pre-tensioned high strength steel bars (PC bars) and steel plates.

そこで、鉄筋コンクリート（以後、RC）柱を対象に震災後に迅速に対応でき、かつ簡便な応急補強法の研究を行った。研究対象となる応急補強法は、外付けPC鋼棒により緊張力を導入することによる能動的拘束力およびPC鋼棒や鋼板による受動的拘束効果により耐震性能を向上させる方法である。ここでは、RC柱を対象に耐震補強・応急補強の考え方、耐震性能評価、地震被害・復旧事例および提案する応急補強について記述する。

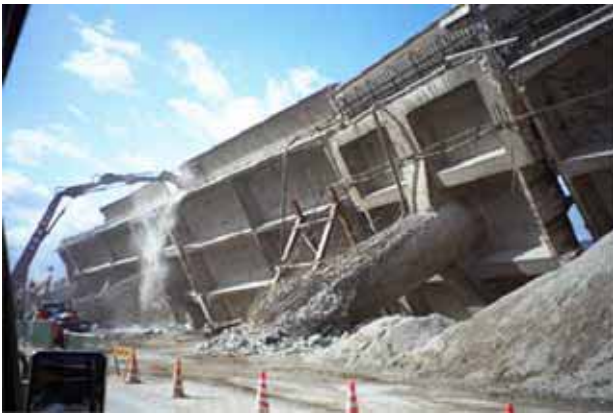
Fig. 1 道路 RC 橋脚のせん断破壊/崩壊取り壊し状況（兵庫県南部地震）

Fig. 1は兵庫県南部地震によりせん断破壊した阪神高速3号神戸線におけるRC橋脚である。

せん断破壊した橋脚では、柱の軸ずれが発生していた。道路橋脚ではこのようなせん断破壊後、図のように倒壊・崩壊した橋脚が多く見られ、また多くの構造物が解体された。Fig. 2 は支保工による仮受け状況である。阪神高速3号神戸線では、東灘高架橋が635mにわたって倒壊し、橋脚のほぼ半数が損傷を受け橋桁の落下が4箇所が発生した。震災直後より2次災害防止のための応急対策工事が行われた。平成7年5月には本格的な復旧工事が始まり、平成8年9月30日（被災から約1年半後）には全線の復旧開通となった。このように復旧に時間を要した理由として、一部区間（武庫川～摩耶間、京橋～月見山間）において、損傷を受けた橋脚を撤去し、再構築したことによる。

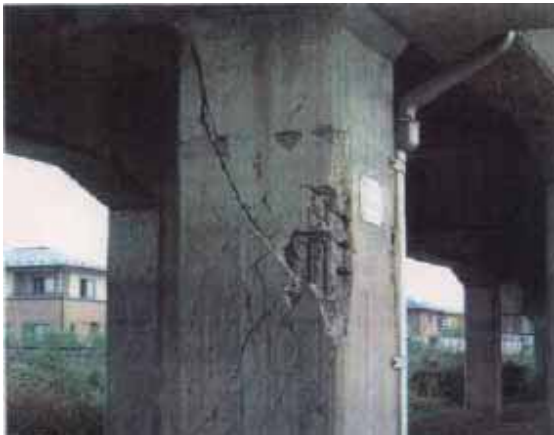
Fig. 3 鉄道高架橋 RC 柱の復旧状況/エポキシ樹脂注入工法（三陸南地震）

Fig. 3は三陸南地震による東北新幹線ラーメン高架橋柱の被災状況である。三陸南地震は兵庫県南部地震に比べ規模の小さい地震であったが、このように地震により高架橋柱はせん断破壊となった。復旧は図に示すように、エポキシ樹脂をコンクリートのひび割れに注入後、鋼板巻き立て補強により行われた。被災した高架橋は、宮城県沖地震（1978年6月）以前に設計された高架橋であり、現在の規準よりもせん断補強筋量の少ない構造であることから、せん断破壊となったと考えられる。このように、鉄道高架橋において大地震によりせん断破壊する構造物は多く存在する。なお、鉄道の復旧には損傷箇所（柱22本が被災）が少ないことから3日間を要しただけであった。

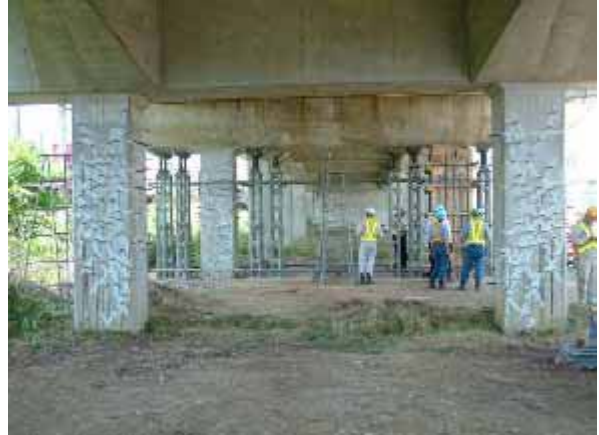
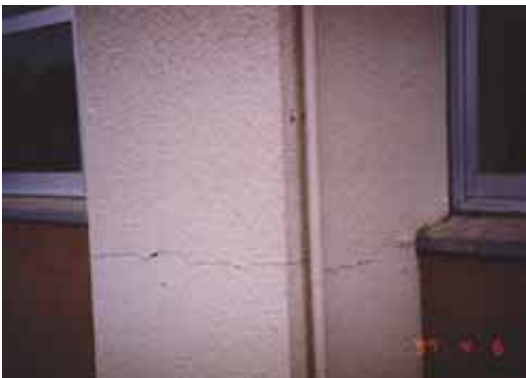
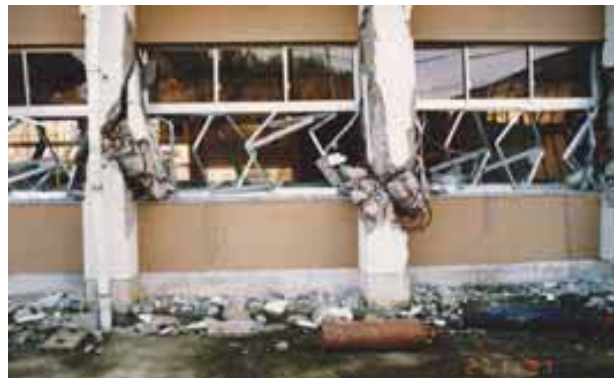
Fig. 4 鹿児島県北西部地震、第 2 鹿児島県北西部地震（応急補強無）

Fig. 4,5（図の左側）は鹿児島県北西部地震により被災した建築物である。Fig. 4は損傷は小さく、ひび割れ幅も小さい。一方、Fig. 5は柱および壁ともせん断破壊と損傷は大きい。鹿児島県北西部地震の発生から48日後に、ほぼ同規模のマグニチュードの第2鹿児島県北西部地震が発生した。Fig. 4は1回目の地震後に損傷も小さいことから、補強を施していない場合であり、2回目の地震により落階した状況である（図の右側）。Fig. 5は2回目の地震では、被害の増大は見られたが、応急補強が施されていたことから、落階には至らなかった事例である。

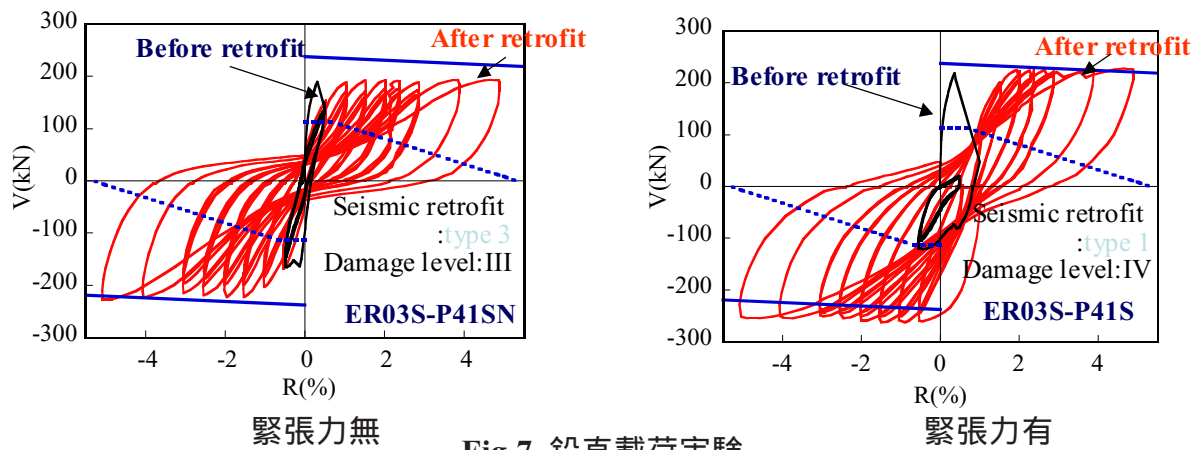
Fig.7 鉛直載荷実験

応急補強実験から以下のことが確認できた (Fig.7 参照)。

- (1) 軸耐力の回復、曲げ破壊への移行、変形性能の向上が大幅に図れる。
- (2) 緊張力を導入した PC鋼棒及び鋼板を用いた組合せが最も効果的である。
- (3) 損傷前のコンクリートと同様な曲げ強度までほぼ回復でき、かつ圧縮軸ひずみの進展も防止できる。
- (4) ただし、水平剛性においては損傷前の水平剛性には回復せず、またエポキシ樹脂により補修した試験体に比べ小さいことがわかった。

応急補強実験では、帯筋量の少ないRC試験体を用いて一定軸圧縮力下の交番載荷実験を行い、一度せん断破壊させ、その損傷した試験体に応急補強を施し、再度交番載荷実験を行った。同時に、損傷した柱試験体及び応急復旧を施した柱試験体の残存軸力の確認を目的とした鉛直載荷実験を行った。実験に用いた試験体の寸法は、250mm × 250mm 矩形断面で、主筋量 (1.36%)、帯筋量 (0.08%) の極脆性柱である。応急補強実験のパラメータは、下記のとおりである。

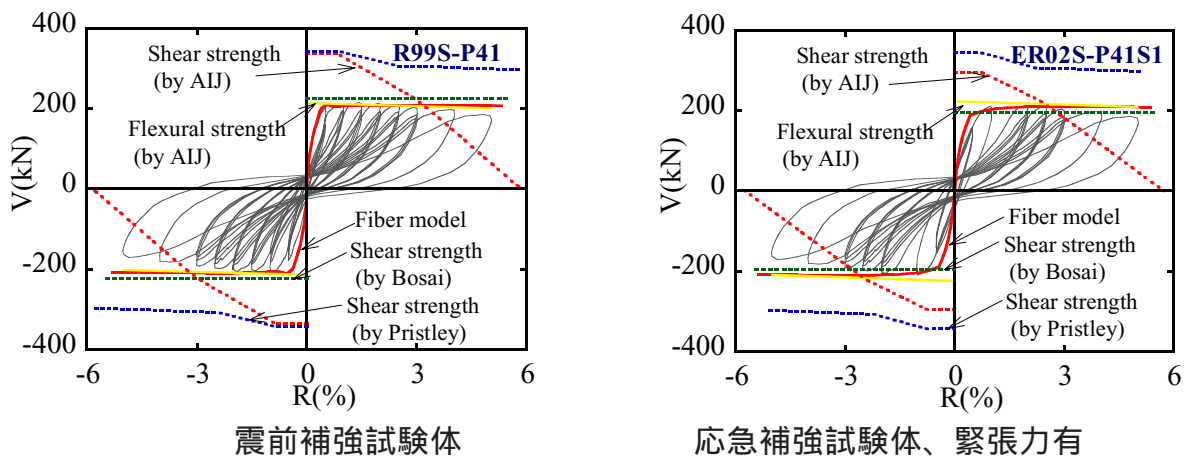
Fig.8 実験および解析結果

一方、解析結果においては、拘束効果を考慮したファイバーモデル解析により、コンクリートせん断強度及び曲げ強度を精度よく算出することが確認できた (Fig. 8 参照)。

一方、解析においては、これらの実験結果を基に曲げ強度やせん断強度の評価及び効果的な導入緊張量やPC鋼棒間隔に関する解析的検討を試みた。特に、柱の損傷度とコンクリート強度との関係に着目することにより、補強効果の評価を行った。具体的には、拘束効果を考慮したコンクリートの応力 - ひずみ関係を用いたファイバーモデルによる曲げ解析を行い、応急補強後におけるRC柱の耐震性能の評価を行った。
