3. 5 緊急対応・情報体制

3. 5. 1 緊急対応と改善策

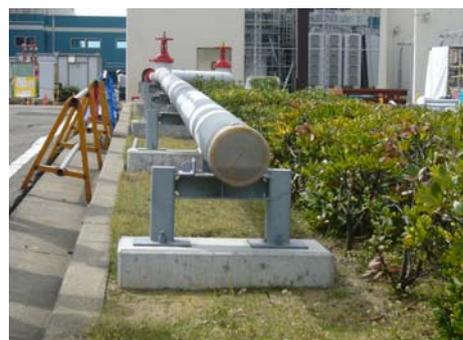
写真-3.5.1 地上化された消防配管

柏崎刈羽原子力発電所における火災の状況について、連絡体制、時系列的な地震直後の対応、消火設備の被害状況とその原因分析並びに課題解決に向けた改善策等の紹介が行われた。特に今回の災害の教訓として、水源である水タンク類の耐震性の向上、埋設配管の地上化あるいは架空化、継ぎ手の溶接化、消防接続口や隔離弁設置の必要性、地震による相対変位の吸収対策、架空化および自衛消防隊の強化の必要性等が検討された。

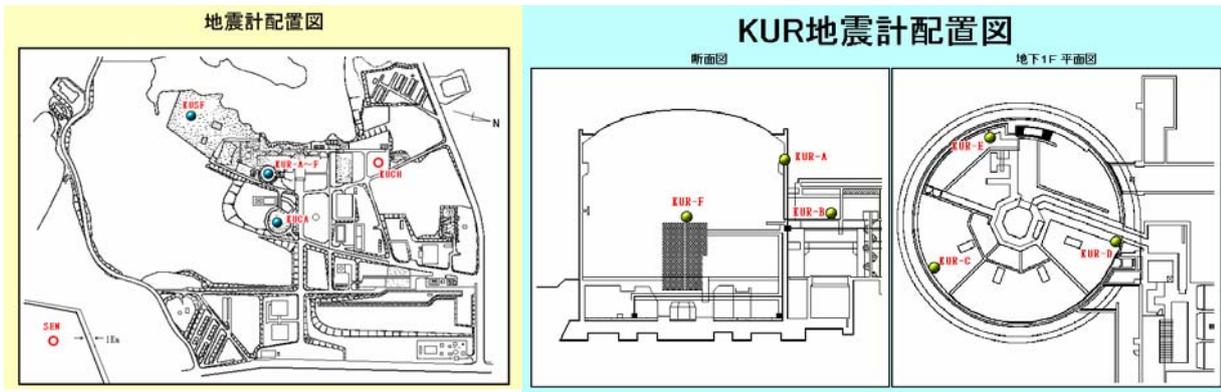
図-3.5.1 地震計設置位置

緊急地震速報により、周辺地域の震度分布を想定し、構造物における応答値をリアルタイムに算定する。地盤および構造物の増幅特性は、気象庁で設定された地盤特性、構造解析、常時微動等により求めた増幅率とし、地震時の非線形性に関しては、別途非線形解析を実施して非線形性を考慮した増幅とする。この「地震記録収集・ウェブ管理システム」では、ロガーで収集された地震記録データをセンターPCに送信し、対象とする地震計設置をクリックすることにより（図-3.4.20）、位置観測波形表示、応答スペクトル解析・作図（図-3.4.21）を行った後、結果をwebサーバにアップロードして集中管理するものである。このシステムは、周辺の各町丁における震度・最大速度予測結果（図-3.4.21）を周辺地域の消防に伝え、当該施設の安全性を確認するシステムを構築するとともに、地域の安全・安心を担う地域防災力の強化に貢献することを目指す。また、地震観測網の整備や通信機器の高度化によって利用施設が拡大しつつあるリアルタイム地震情報と精度の高い地震動強さの即時評価とをリンクさせ、緊急かつ確度の高い情報を提供するところに特徴がある。

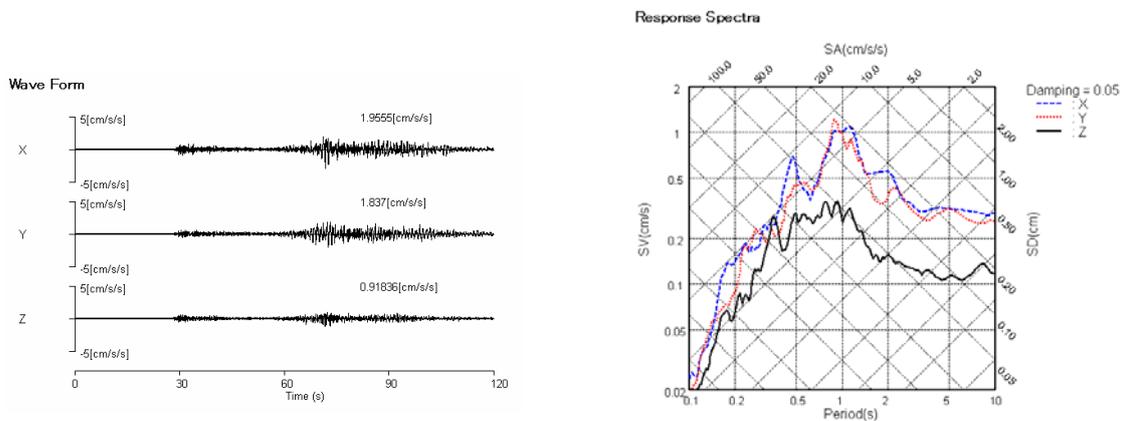
図-3.5.2 観測波形(左図)および応答スペクトル(右図)表示例

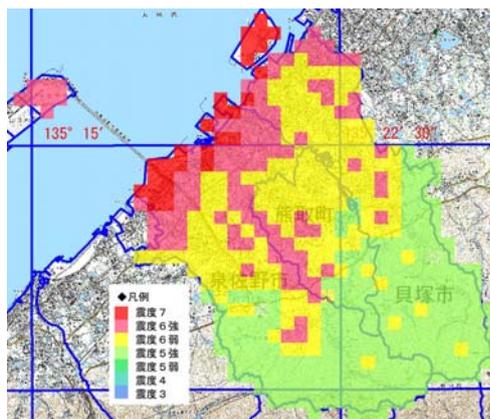
図-3.5.3 地盤震度分布表示イメージ

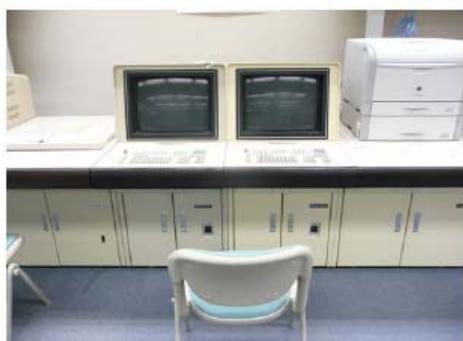
写真-3.5.2 SPDS(Safety Parameter Display System) (東京電力(株)提供)

緊急対策室内に大きな被害はなかったが、本店とのテレビ会議装置が使用できずに電話での連絡となった。安全上の重要パラメータを表示する SPDS (Safety Parameter Display System) は地震直後からしばらくは事務本館の SPDS も使用可能な状況にあったが、使用可能であった常用電源1系にも不安定であったため、13時30分までに1,2,3,6号機の SPDS の表示が停止し、14時までに4,7号機の SPDS の表示が停止した。その後、使用可能であった常用電源1系に地絡警報が発生していたことが確認されたことから、事務本館の電源系統を常用から非常用に切り替えた。このことにより、事務本館の SPDS への供給電源がなくなり、一定時間経過の後、事務本館の SPDS は全て使用不能になり、インターネットの回線が切れていて常時発信している放射線モニタの情報も発信できなくなっていた。
