# 県営緑ヶ丘住宅上流側渓流の地形・地質状況

広島県 建設・応用理学・総技監部門  
井ノ上 幸造  
(株)古川コンサルタント

# 平成26年8月広島土砂災害における八木3丁目の土石流

# 広島土石流災害視察報告

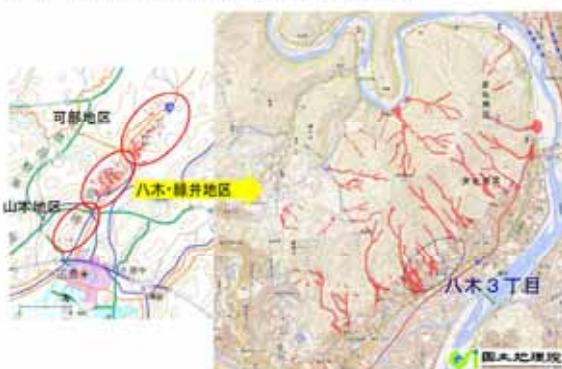
図-1 斜面崩壊、土石流の発生位置  
(国土地理院による写真判読図<sup>②</sup>に加筆)

## 1. 災害の概要

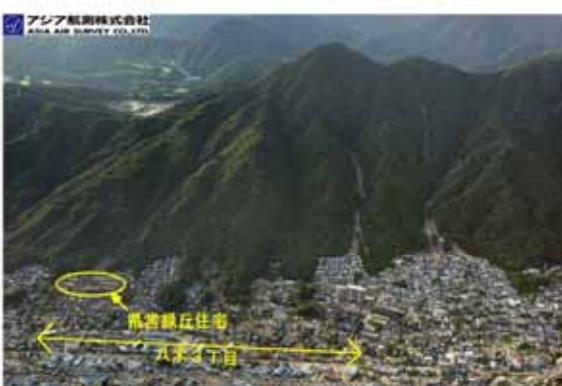
写真-1 八木3丁目付近の土石流の状況  
(アジア航測(株)の撮影の斜空中写真<sup>③</sup>に加筆)

八木3丁目は最も大きな被害が発生した地区で（図-1、写真-1 参照）、災害による死者74人のうち、41名がこの地区的住民である。特に、県営緑丘住宅背後の渓流で発生した土石流（写真-2）は、30,000 m<sup>3</sup>以上の土砂が流出する大規模なもので、多くの犠牲者が出了。

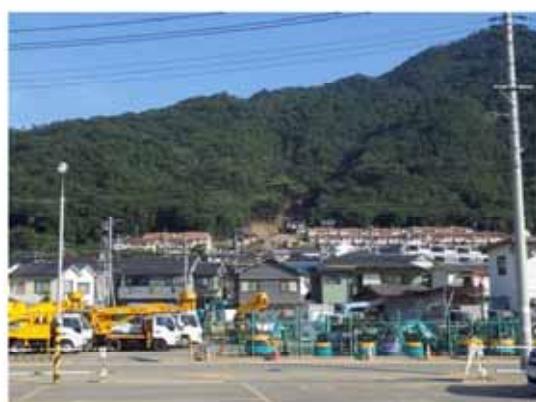
写真-2 県営緑丘住宅背後渓流の遠景

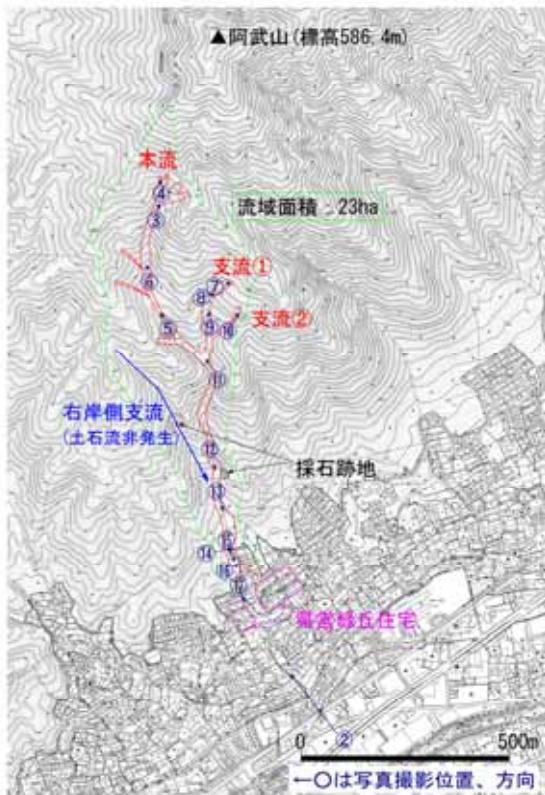
この渓流は、阿武山（標高586.4m）の南側斜面に位置する流域面積約23haの羽根型の流域を持つ。最も流路の長い谷（以下、本流と呼ぶ）は、標高415m付近（標高は図-2の地図から読み取り、以下同様）に源頭部を持つ。標高60m程度に位置する谷の出口（ここでは最上流の家屋の付近）までの流路長は980m程度で、平均勾配は約20°となる。標高95m付近で右岸側から合流する谷からは、目立った土砂流出は発生していないが、標高215m付近で左岸側から合流する1次谷（以下、支流①と呼ぶ）、および標高230m付近で左岸側から支流①に合流する0次谷（以下、支流②と呼ぶ）からは土石流が発生しており、顕著な発生源は大きく3つに（以上、図-2参照）分かれる。

図-2 県営緑丘住宅背後付近の土石流の状況

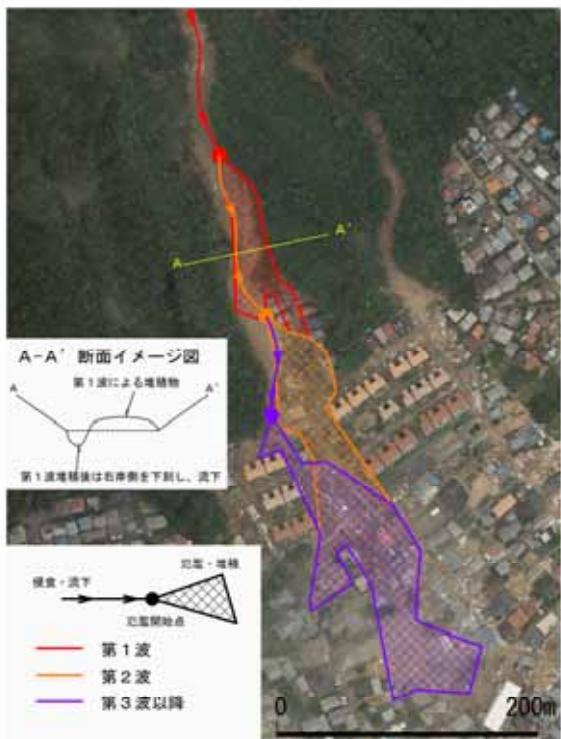
氾濫・堆積の模式図を図-3に示す。最上流の氾濫開始点①は、最初の家屋から130m程度上流に位置する標高85m程度の地点と考えられる（写真-13）。この付近は、谷幅が広がり始め、渓床勾配が10°程度とやや緩くなる地点で、土石流の第1波が勢いを落とし、堆積を開始したものと考えられる。第1波は最上流部の家屋に差し掛かる付近で停止している（写真-14）。

一般に土石流の堆積物は、図-3中A-A'のイメージ図のように中央が盛り上がり、断面形状で堆積することが多い。今回の土石流は、巨大な石礫が多く影響もあり、土石流堆積物の中央付近は侵食されにくい物性であった可能性も考えられる。

図-3 気象・堆積の模式図  
(ベース図は国土地理院の空中写真<sup>2)</sup>)

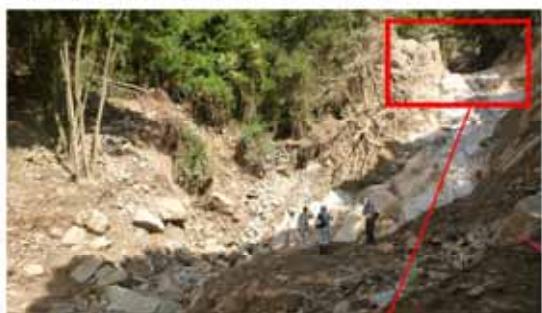
狭窄部周辺（3丁目写真57付近）

- ① 全体として広島花崗岩と言われる斑晶の発達した粗粒花崗岩が主体である。
- ② 真砂化した強風化花崗岩はほとんど見られず、比較的硬質な基盤岩の上に古い土石流堆積物や崖錐堆積物が堆積している。
- ③ 狹窄部のすぐ下流で本渓と支渓が合流し、谷幅が深く大きく削られて急崖状に新鮮な露岩が見られることから、大規模な岩盤崩壊が発生したことが窺える。
- ④ 狹窄部より下流では、最大8m程度の深さで浸食されている。

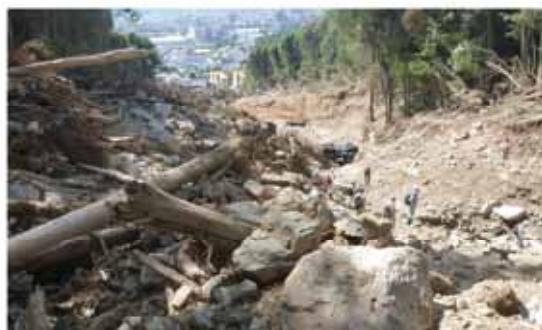
浸食状況（狭窄部より下流）

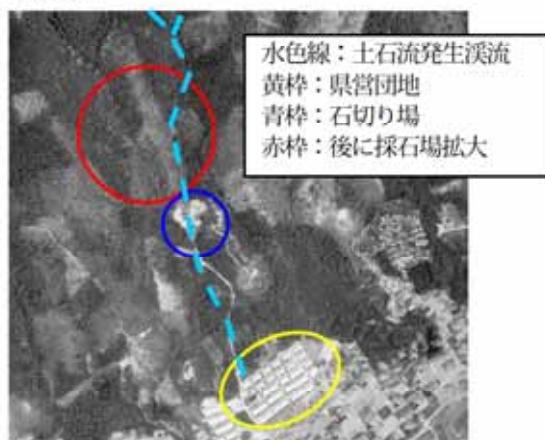
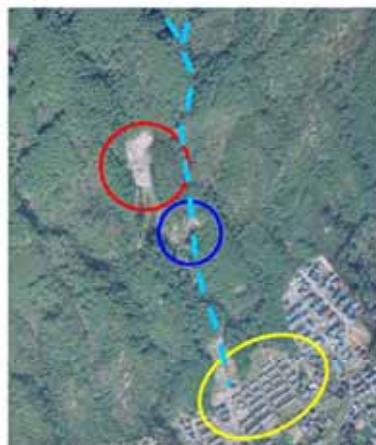
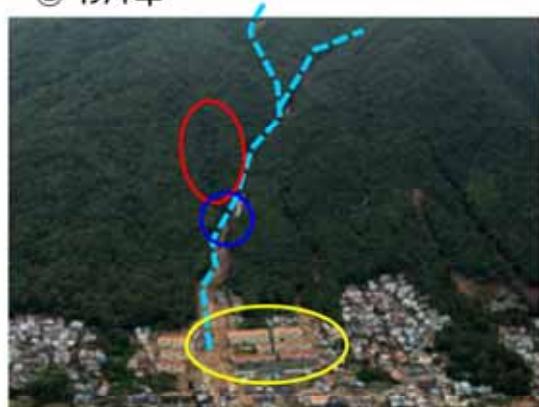
た渓流は、1962年の時点で石切り場があり、1967～1974年頃には上流側の支渓流にさらに大きな石切り場がつくられていたことがわかった。今回の土石流発生後の斜め空中写真では、石切り場であった痕跡はわからないが、石切り場より下流側が土石流で大きく削られたことがわかる。なお、過去の空中写真からは、明瞭な崩壊地形は認められなかった。

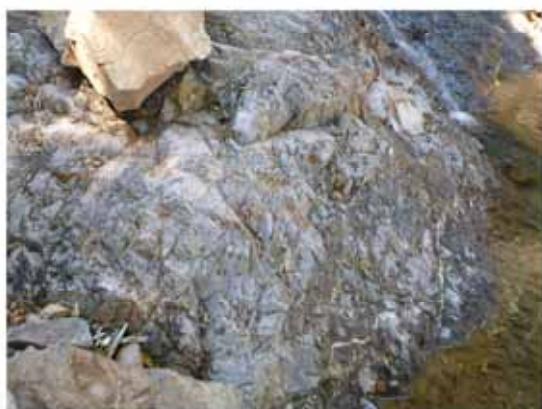
チャート質の露頭（4丁目写真112付近）

チャート質の变成岩？で、付加体と思われる。

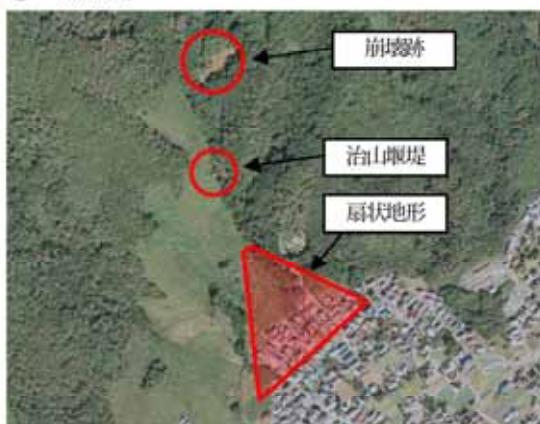
① 1988年

治山堰堤の上流に崩壊跡が見られるが、堰堤に土砂が堆積した様子はない。渓流の出口は明瞭な扇状地形を呈する。

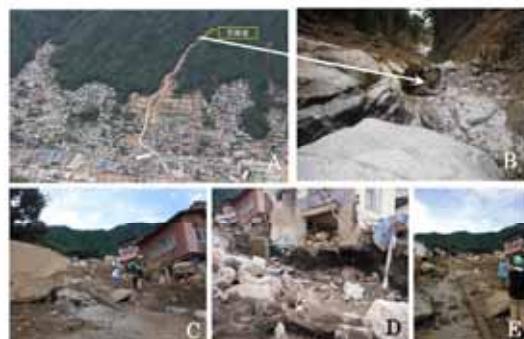
八木三丁目は花崗岩分布域であり、谷が開ける手前に土石流堆積物の一部が残っている。今回の災害で最も大きな被害が発生した地区である(図-2)。

図-2 安佐南区八木三丁目の土石流被害<sup>1)</sup>(A:八木三丁目付近、B:沢上游の花崗岩が露出する渓床、C:八木三丁目下方の被災家屋、D:近接した被災家屋、E:集落入口から上流を望む)

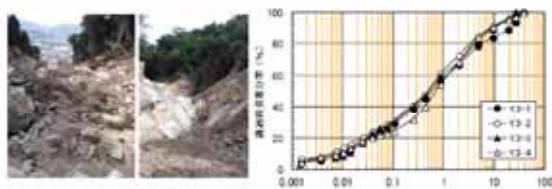
図-3 八木三丁目の沢の堆積物<sup>3)</sup>:土質試料採取箇所（左）及び粒径加積曲線（右）

土石流の基質部分を採取し、移動体の上下流で堆積物の変化を知る目的で粒度試験を行った。八木三丁目の沢では、標高90mより高位になると、土石流堆積物は渓流内にほとんど見られない（図-3左の写真）。流路の上下流方向に約30mの長さで堆積したY3-1試料、Y3-2試料、Y3-3試料の粒度分布に大きな違いは見られず、最大粒径が37.5mmもしくは26.5mmであり、平均粒径は0.5mm程度、土質分類名は3試料ともに細粒分質礫質砂（SFG）である。一方、Y3-4試料は、他の3試料と比べて若干粒径が大きいが、ほぼ同じ粒度分布を示す。このことから、当該範囲では同様の流速環境にあったと推察できる。

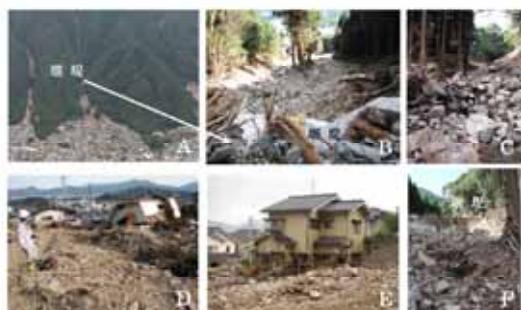
八木四丁目の八木ヶ丘団地上の溪流は、団地の直上に治山堰堤が設けられており、この付近は崖錐堆積物が多く堆積している。堆積域の傾斜勾配は約15度である(図-5)。この溪流で発生した土石流は、治山堰堤の袖部と本体の上部を破壊し、大量の土砂が巨礫とともに流下し、下流域の多くの住家屋に被害を与えた(死者9名、負傷者4名)。

図-5 八木四丁目の土石流被害状況<sup>1)</sup>(A:土石流跡全景、B: 治山堰堤から下流を望む、C: 堤下に残った檜、D: 家屋を破壊した土石流堆積物、E: 土石流堆積物と半壊家屋、F: 下流から上游の治山堰堤を望む)

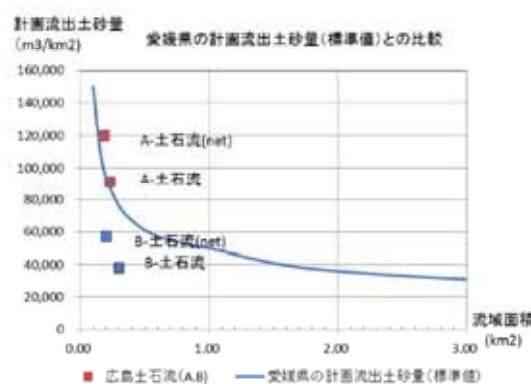
図-3にその計画流出土砂量(図中の線)と、A土石流とB土石流の流出量をプロット(■)した。ここに、愛媛県において計画段階で想

定される土砂流出量( $\text{k m}^2$ 当たり)と、今回の広島土砂災害におけるA土石流の流出土砂量は、ほぼ一致していることが判る。

図-3 計画流出土砂量(目安)との比較

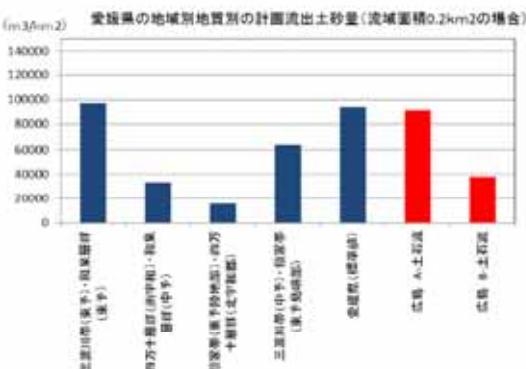
越智(2005)は、愛媛県土石流危険渓流調査カルテ約3100件のデータを分析し、愛媛県の地域別・地質別計画流出土砂量を算定<sup>⑫</sup>した。図-4は、A、B土石流の流域面積に近い $0.2\text{k m}^2$ の流域面積における愛媛県の地域別地質別計画流出土砂量を図化したものである。花崗岩地帯(領家帶)を含む地質帯の計画流出土砂量は、左から3番目及び4番目の棒グラフであり、右側の2つの棒グラフがA土石流、B土石流である。

土石流危険渓流調査カルテにおけるデータ分析では、花崗岩地帯(領家帶)の流出土砂量は広島土砂災害におけるA土石流(花崗岩)の土砂流出量よりも少ない結果となっている。

図-4 地域別地質別計画流出土砂量との比較

これに対して、三波川帯・和泉層群（左端の棒グラフ）は、広島の土石流に近い計画土砂量となっている。
