# 新潟下越地域及び東京都心部における大規模停電の要因と対策

Hiroyuki, KASAHARA  
笠原 弘之 (電気電子)

Cause and measures of large-scale power failure in Niigata Kaetu region generated by abnormal weather.

Cause and measures of large-scale power failure in surrounding of Tokyo generated by the accident of power line.

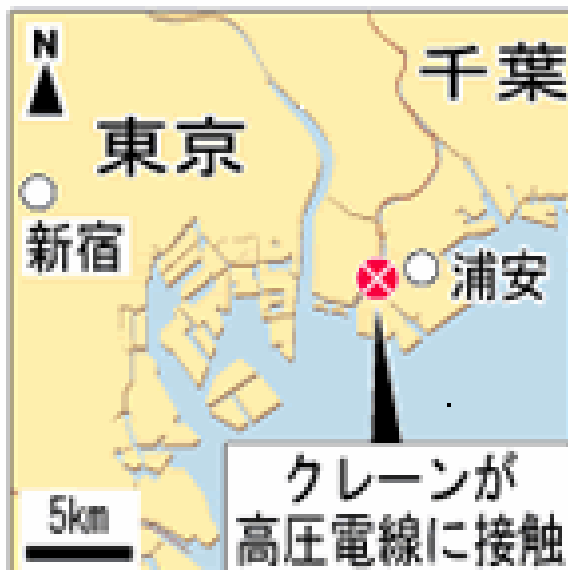
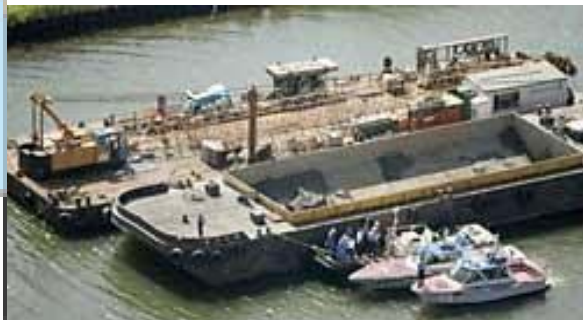
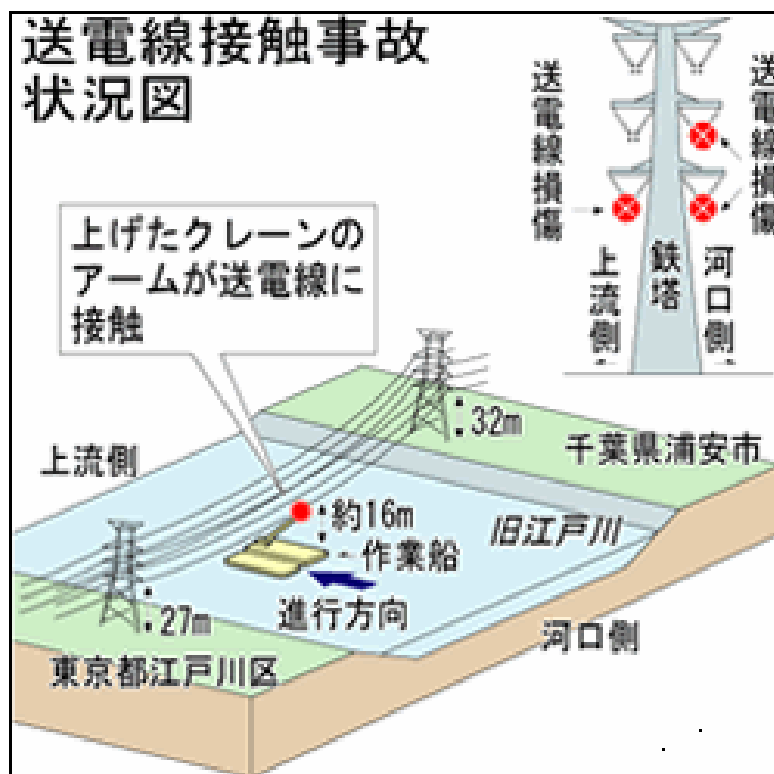
東京都江戸川区南葛西と千葉県浦安市の間を流れる旧江戸川を横断する特別高圧送電線の275kV江東線に建設会社所有のクレーン(crane)船のクレーンが接触し、鋼心アルミ(aluminum)より線の電線が損傷した。

東京電力(株)で江東線を保守管理する工務部門は14日8時20分ごろ、江東・京葉両支社から要員を派遣して鉄塔上で設備状況を確認すると同時に、ヘリコプター(helicopter)で上空から電線の損傷箇所を点検した結果、線路の断線には至らなかったが、電線3層のより線が損傷していたため、すぐに送電することが不可能と判断し、正午過ぎから作業員を動員し、電線の修復を開始した。
