平成 26 年 8 月広島土砂災害
現地派遣調査・被災者支援

報告書

平成 27 年 3 月

公益社団法人 日本技術士会
防災支援委員会 防災会議
中国本部 防災委員会 現地防災会議

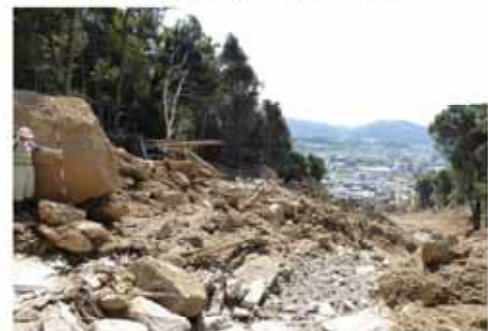
写真 3 八木 3 丁目県営緑丘住宅付近

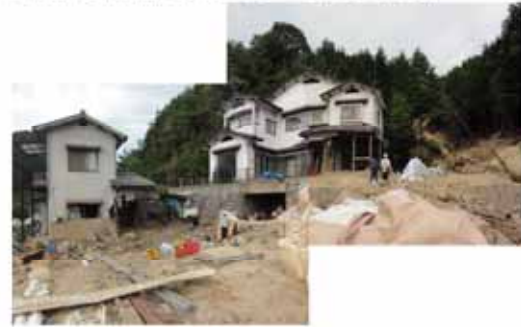
調査地は花こう岩分布域であり、八木地区と同様な被害を受けている(写真 18)。

写真 18 沢からの土砂流出と被災住宅

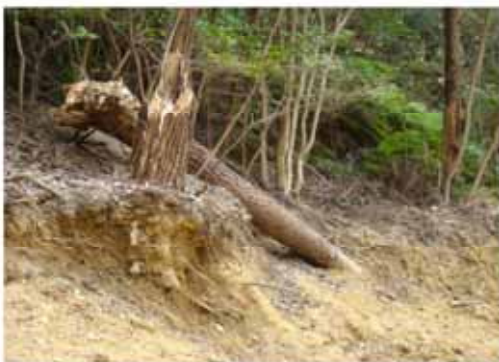
写真-1 源頭部の崩壊頭部にある松枯れ

ここでも表層近くまで多亀裂性の風化花崗岩が分布しており、崩壊深さは 2m 程度である。崩壊 A に比べて、角礫の含有量が多いが、まさ土の二次堆積物主体の崖錐堆積物と強風化部が崩壊している。向かって右肩部には根茎層崩壊をうかがわせる松枯れがある(写真-1 参照)。滑落崖周辺には松以外の広葉樹の倒木もあり、荒廃した植生の状況である。

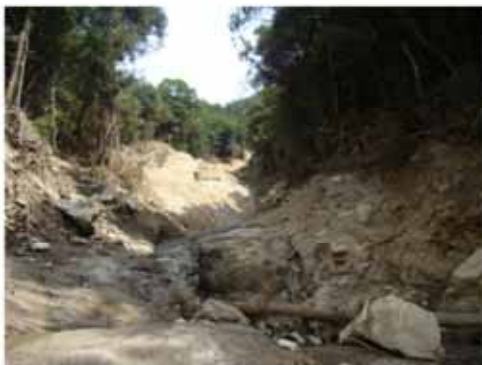
土石流流下部を上流側から記載する。3箇所の主溪流の源頭部崩壊が合流した後は、写真-9に示すように、ほとんど溪床堆積物は認められず、堅硬な花崗岩が露出する。

写真-9 主溪流最上流流下部 溪岸は礫状化した強風化花崗岩または再堆積した崖錐堆積物で土石流による洗掘によって不安定化している。
