# 「高須あんしん感測隊」の結成①

# 感測隊結成後の斜面監視の結果①

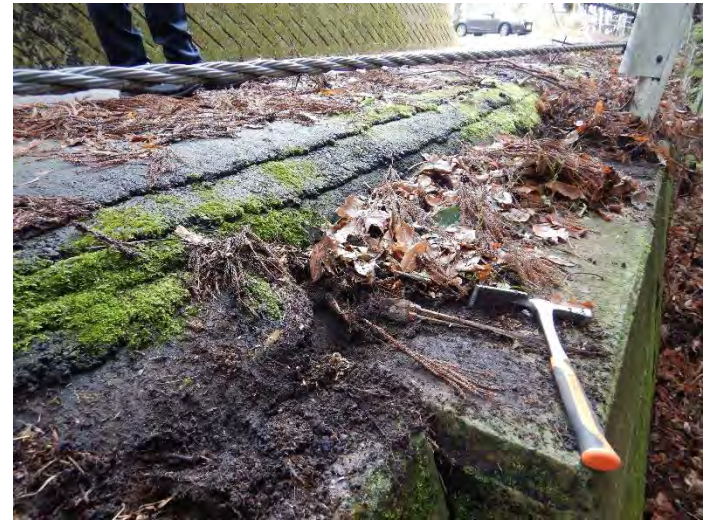
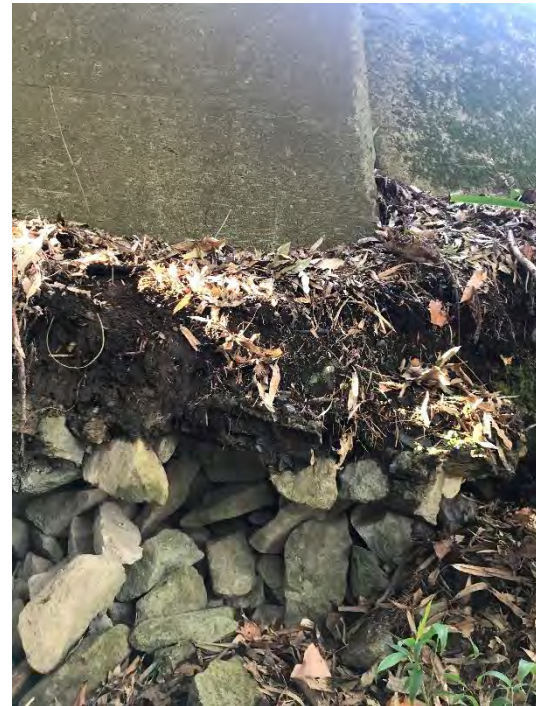
- ✓ 数mm程度(数か月で)の変状の進行(舗装のひび割れ開口幅の増大など)が確認された。(2019年4月頃, 専門家による測量の結果による)
- ✓ 「普段とは異なる異変に気付くための計測」から「変状を定量的に把握する計測」へシフトする。
- ✓ 住民が簡易に変状を測る方法を検討する必要がある(レーザー距離計の活用など)。
- ✓ 2019年9月11~13日に, 新たな見通し棒(2方向), レーザー距離計設置用治具(ただし, レーザーが当たる的は未設置)を設置し, あわせて舗装のひび割れ幅の計測用の鋏(3測線, それぞれ3箇所ずつ)を打った。
  - 今後, 住民参加型で変位の定量計測をどのように行うか(観測体制や頻度など)を検討する必要がある。
  - 特に, 鋏間距離の計測方法については検討を要する(2019年12月17日の訪問時に打診した)。

市道沿いのずれた擁壁

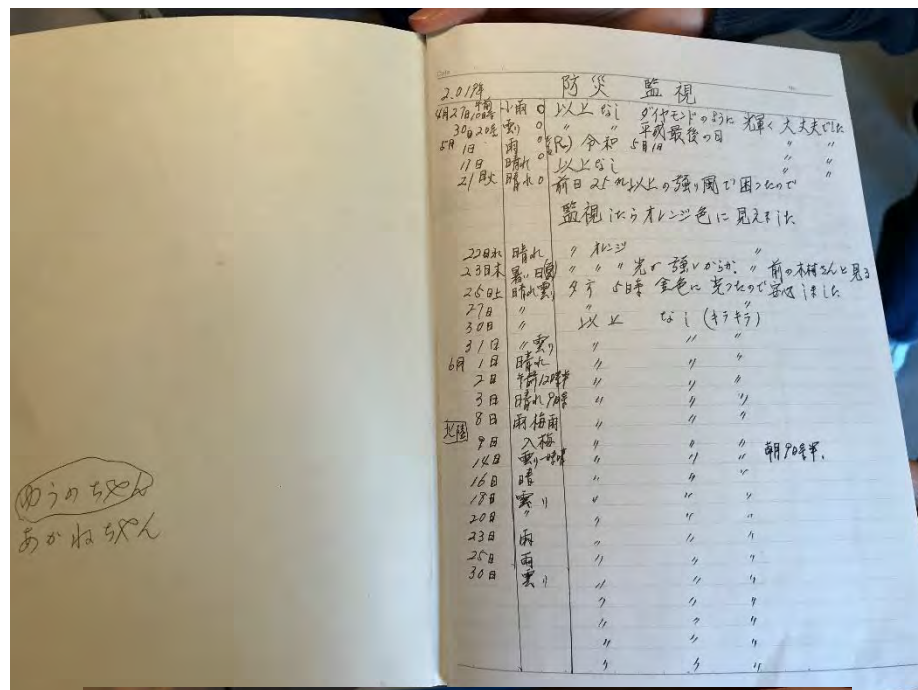
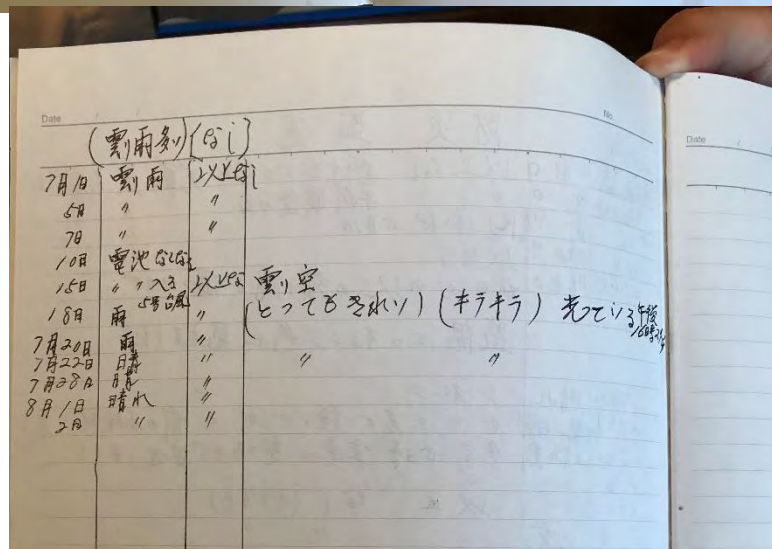
2019年11月2日の訪問時に撮影

- ✓ 2019年8月2日を最後に記録が途絶えている。  
→ 手術のため入院されていたことが判明
- ✓ 「観測記録はつけていないが、定期的に観測は行っている」という証言を得た(2019年11月2日のヒアリングにて)。  
→ 11月2日以降記録が再開されていた(12月17日訪問時に確認)
- ✓ これまで、異常・変状は見られない。

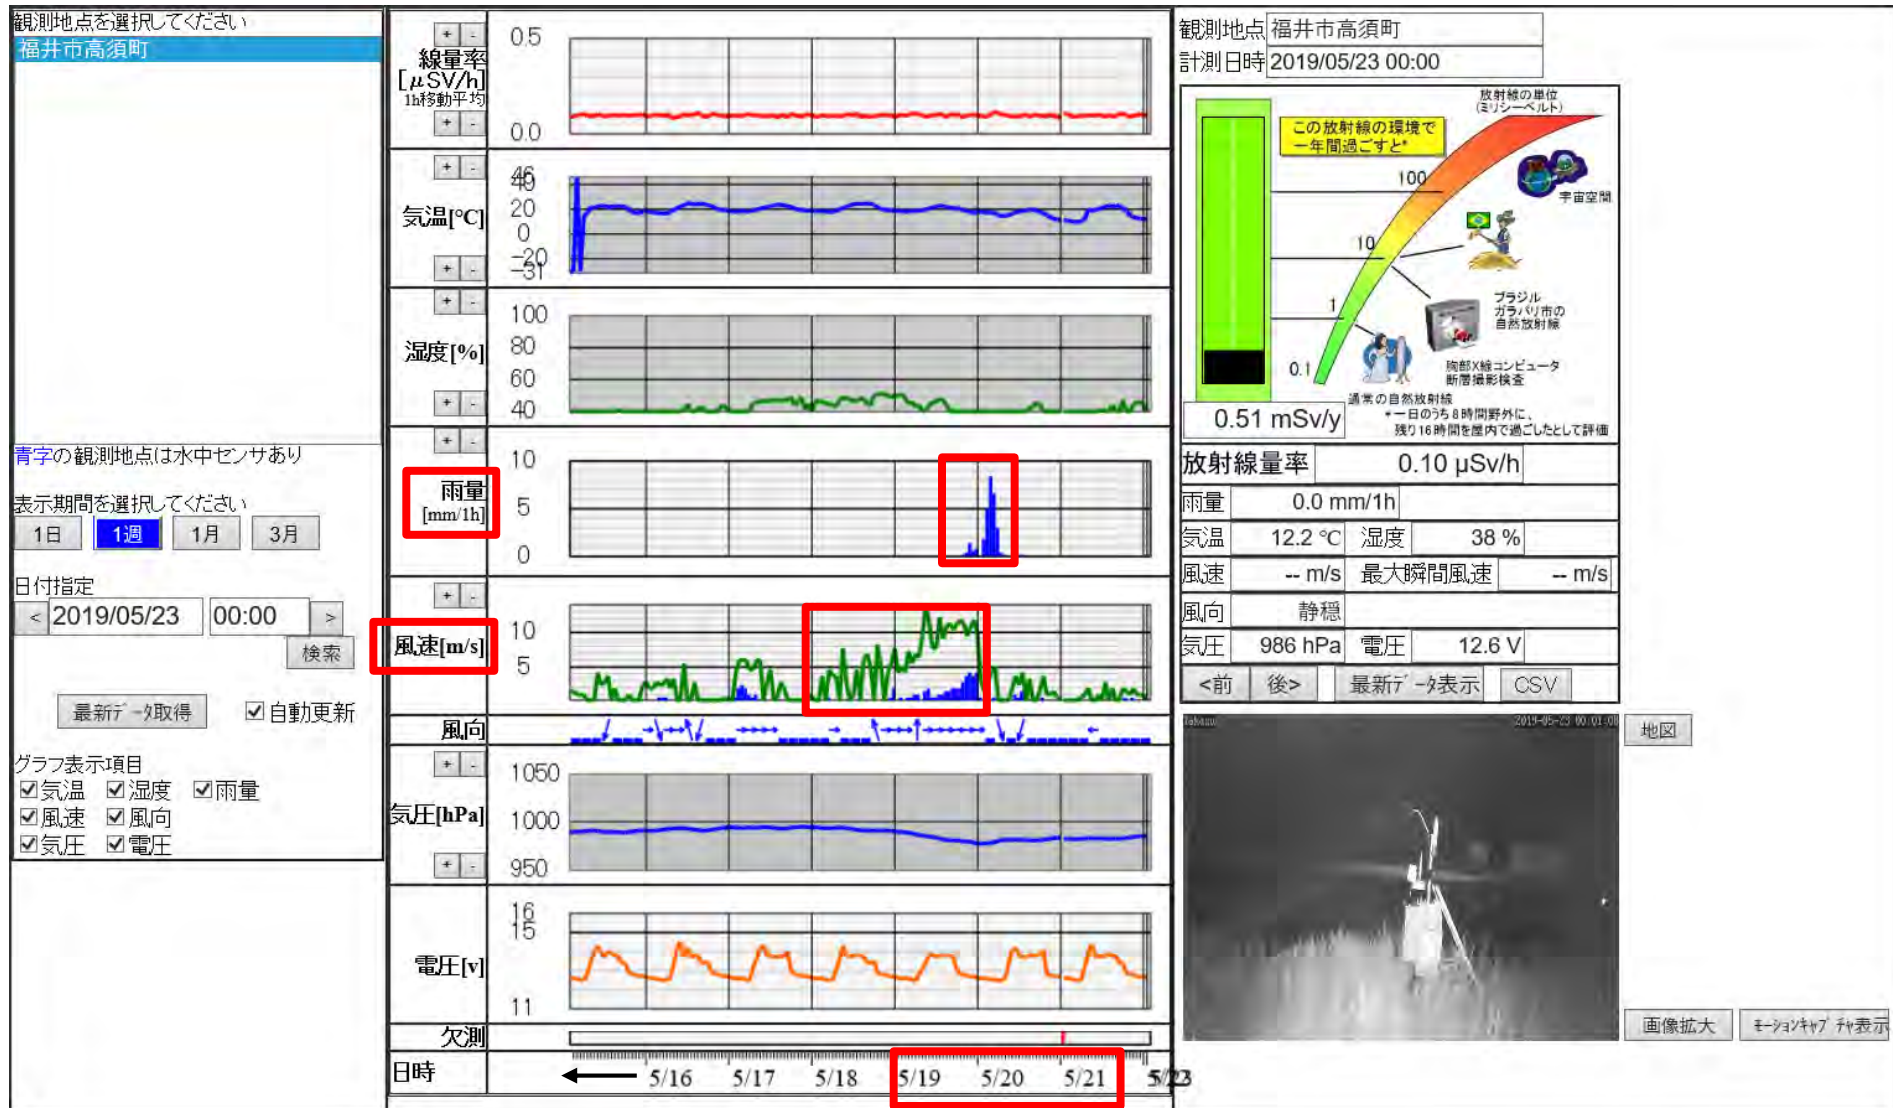
## 【気象観測の記録:5/18~5/20にかけての強風】

表示のバグ？

- ✓ 6月2日に専門家が現地を確認した結果、擁壁や側溝などの異常(変状), 斜面の変状(クラックの発生など)は見られなかった。
  - **降雨と傾斜計の応答に関連性はない**(5月20日, 6月2日ともに).
  - **強風により折れた木の枝などが計測機器に接触したか?**(5月20日),
    - 6月2日については強風も吹いていない. 原因は???
- ✓ 6月22日に**異常なし(緑)**に戻して計測を再開した.
- ✓ 計測再開後, **週1回程度の観測が行われているが, 異常は観測されていない。**
- ✓ 観測の頻度が低下しており(「移動販売の車が来てもあまり見ていない」という証言あり), 9月28日を最後に記録が途絶えている。
  - 観測に対する「飽き」がきている可能性?
  - 多くの住民が関われるような工夫が必要である.

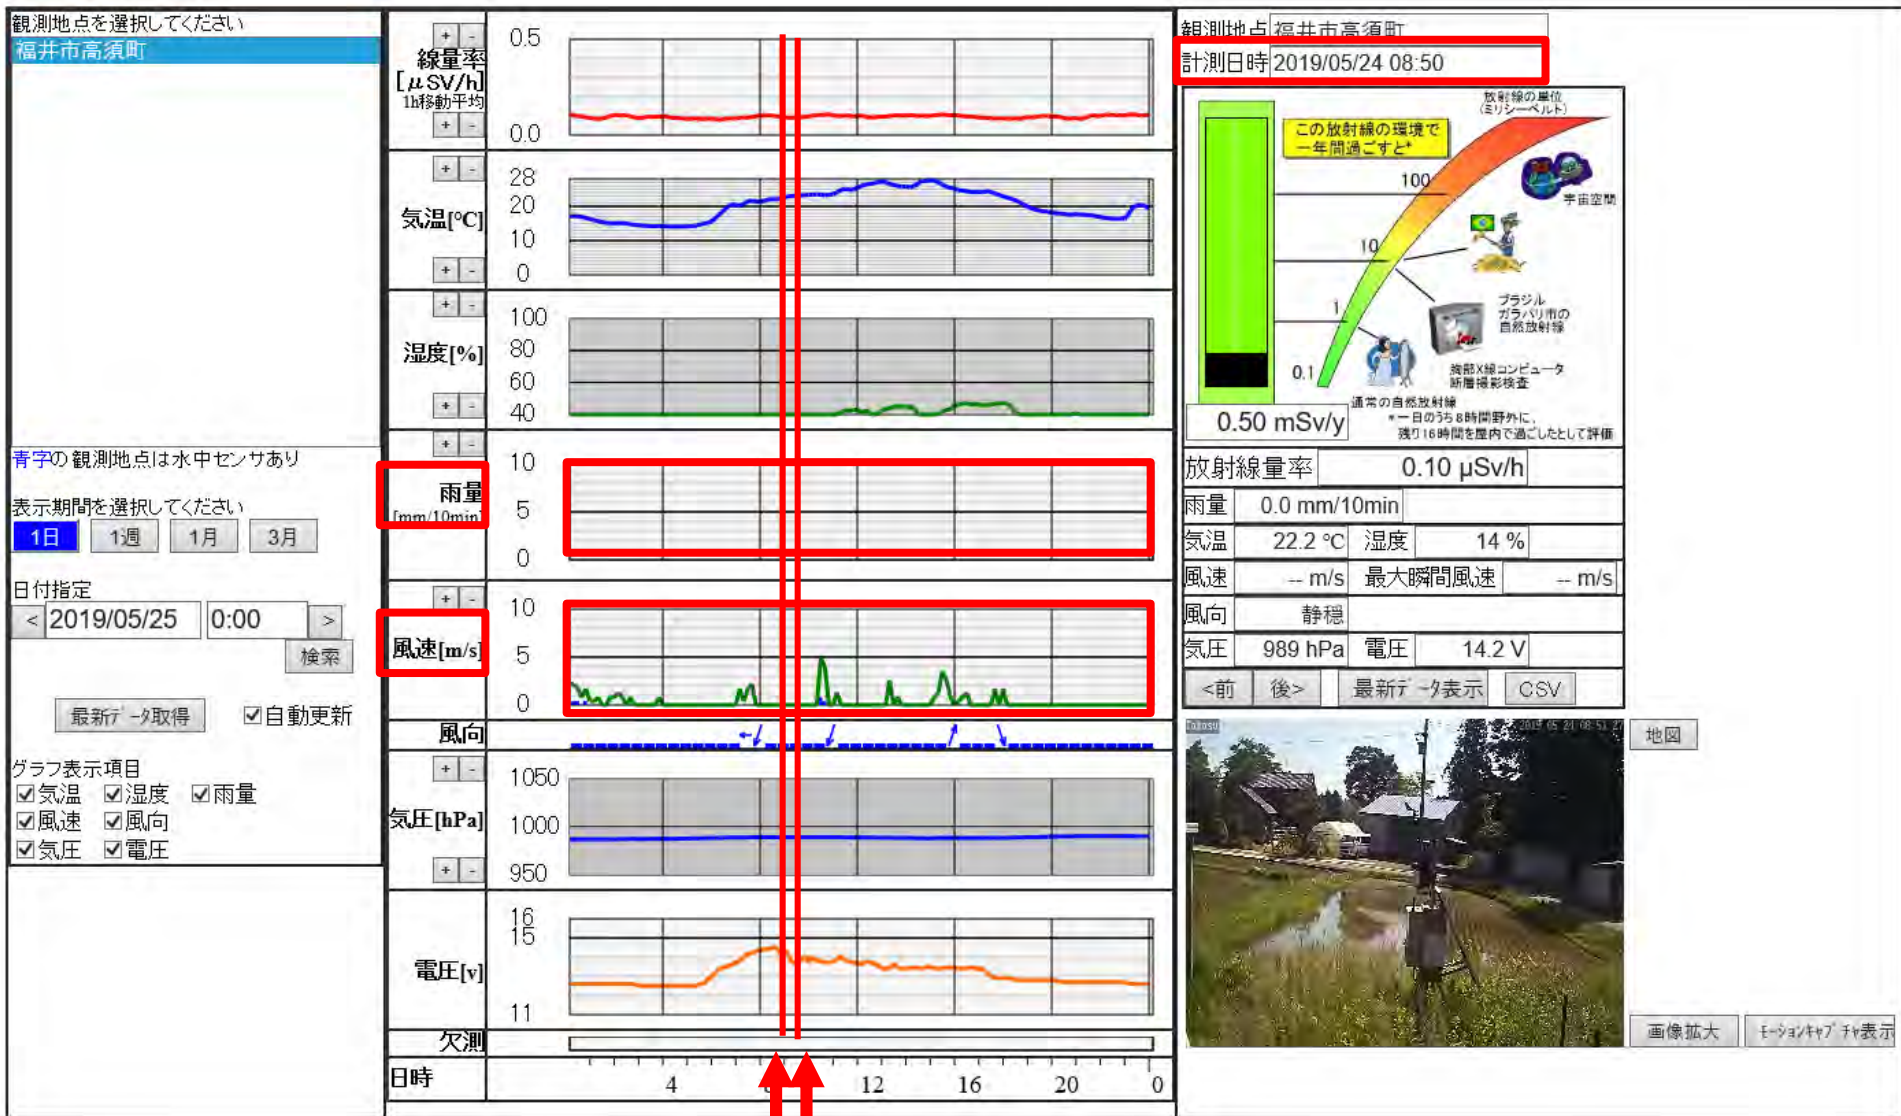
【気象観測の記録:5/24, 8:50, 9:10の状況】

- ✓ 感測隊メンバー(棚田下の住宅の住民)による高頻度な観測(2~3日に1回程度)が行われている。
- ✓ 感測隊メンバーに配布したカードを使用している。
- ✓ 6月17日以降、「異常あり」、「異常なし」の記録が混在するようになっている。
  - 点滅がよく見えない場合に「異常あり」としているのでは？
  - カードを2枚重ねでタッチしていたことが判明(2019年9月6日)
- ✓ 6月23日に自治会長が機器の断線を確認した。
- ✓ 7月6日に専門家が確認し、復旧の後、計測を再開した。
  - 下草の伐採作業中にケーブルを切断していたことが判明
  - 観測記録の分析により、これまでに異常・変状は確認されていない。ただし、**5月24日、8時50分、9時10分に傾斜が0.1° 増大した(黄色に点灯の閾値は0.2°)**ことが確認された。
    - 降雨、風と傾斜の関係は不明。
