3. 柏崎刈羽原子力発電所の現地調査結果について

3. 1 原子炉設備関連

3. 1. 1 原子炉安全

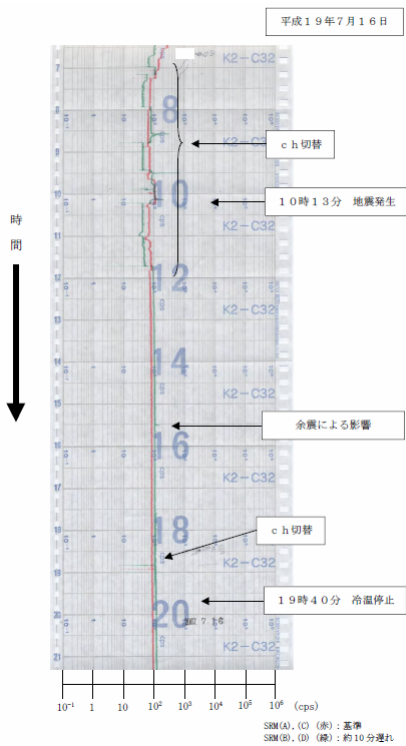
図-3.1.1 2号機のSRM(東京電力㈱提供)

起動中の2号機および定格運転中の3、4、7号機では、地震加速度大（鉛直）によるスクラム信号ですべての制御棒が全ストローク挿入されたことによって原子炉停止に至った。2号機は未臨界状態にあり、低出力領域をモニタするSRMの信号に有意な変化が無いことを確認した(図-3.1.1)。3、4、7号機については、低格出力領域をモニタするAPRMの出力がスクラム発生後ただちにゼロまで低下し、IRMおよびSRNMの指示値が低い値で安定していることによって未臨界状態が維持されていることを確認した(図-3.1.2、図-3.1.3、図-3.1.4)。

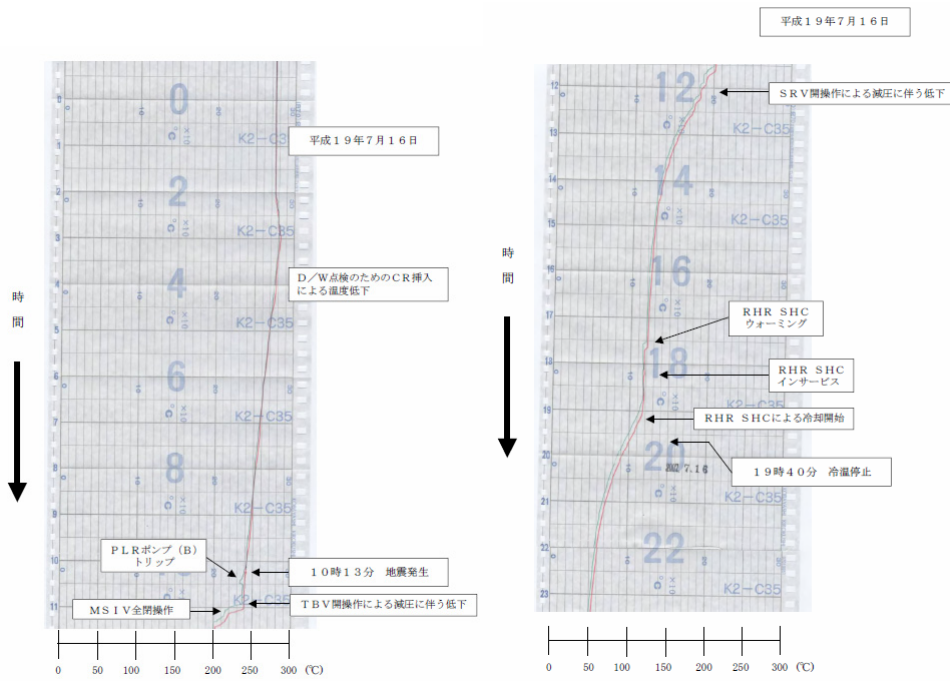
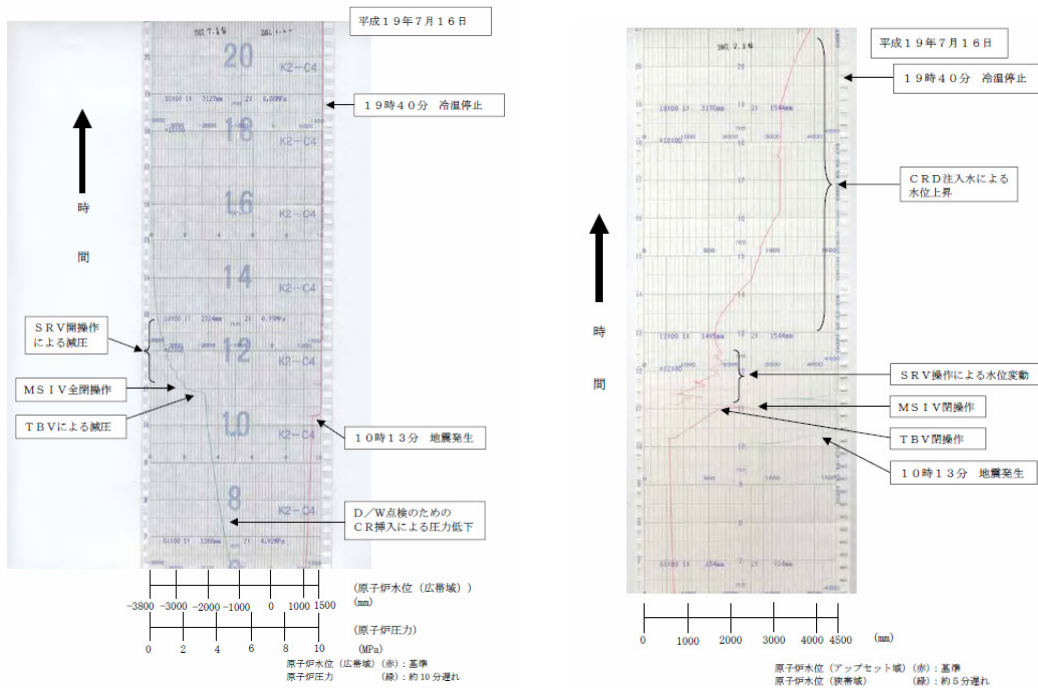
図-3.15 2号機の原子炉水温度、原子炉圧力、原子炉水位(東京電力㈱提供)

起動中の 2 号機では復水ポンプによって原子炉水位が維持された。主蒸気隔離弁を閉じて主蒸気逃し安全弁による減圧過程では、復水ポンプに加えて制御棒駆動水ポンプ、低圧炉心スプレイも用いて冷却水を供給している。これらの操作により「冷やす」機能が維持されたことを、原子炉水温度、原子炉圧力、原子炉水位のチャートから確認した(図-3.1.5)。

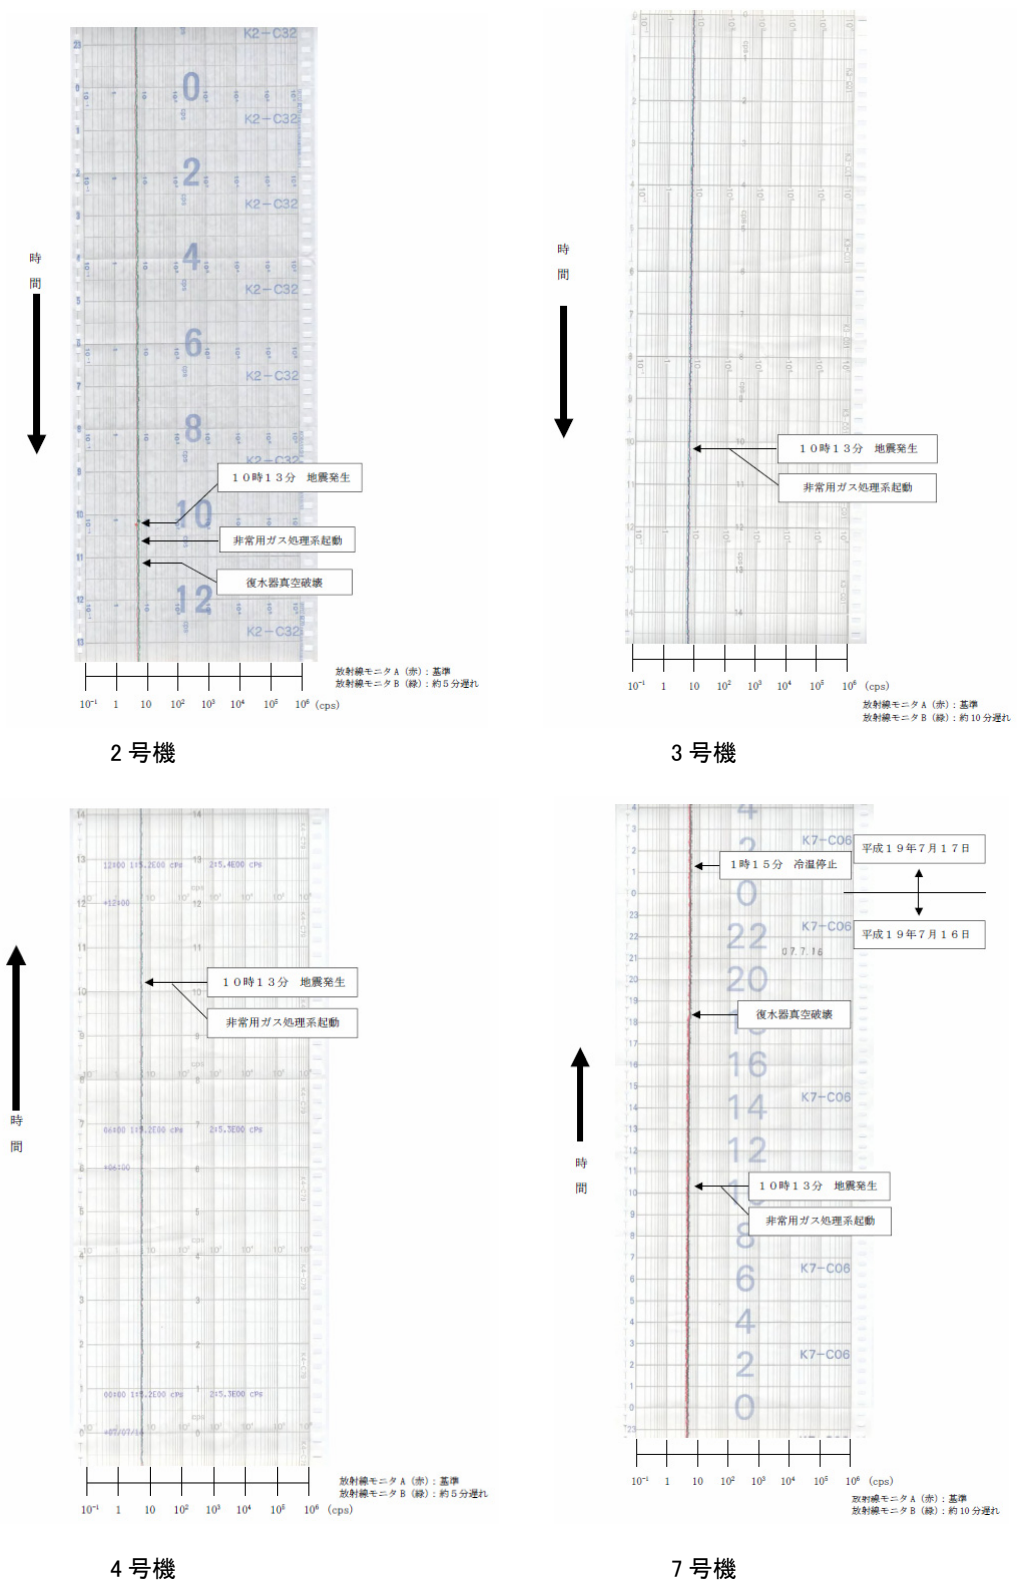
図-3.1.9 2, 3, 4, 7号機の排気筒放射線モニタ(東京電力㈱提供)

原子炉水および燃料プールのヨウ素 131 濃度の変化は地震の前後で変化はなく、燃料が健全であったことを確認した。1 号機については燃料が全て使用済み核燃料プールに取り出されているため、原子炉水の確認は不要と判断した。また、起動中の 2 号機および定格運転中の 3、4、7 号機の主排気筒放射線モニタの信号はいずれも通常の変動範囲内にあることを確認した(図-3.1.9)。さらに、柏崎刈羽原子力発電所の敷地外周に設置されているモニタリングポストおよび海水モニタの信号に有意な変化がないことを確認した。
