3. 2 タービン設備関連

3. 2. 1 地震によるトラブル概要

3. 2. 2 機器別被害概要について

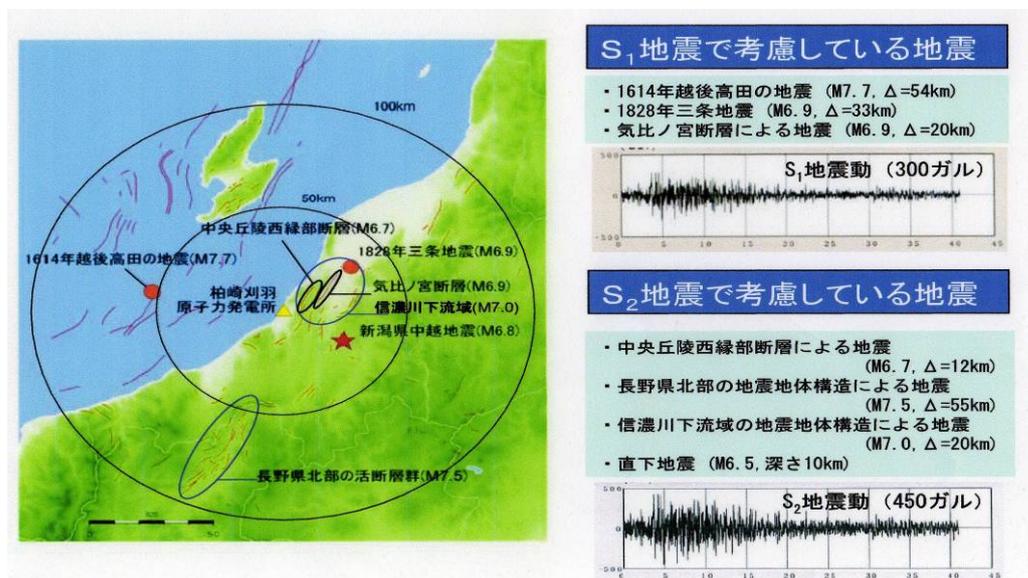
図-3.2.5 旧耐震設計指針による柏崎刈羽原子力で考慮された地震強度¹²⁾

今回の地震により、柏崎刈羽原子力発電所で実測された最大加速度は、いずれも設計時に考慮されていた値よりも、南北方向で 1.8 倍、東西方向で 3.6 倍、上下方向で 2.1 倍と大幅な違いがでている。

前項の想定を超える地震動を受け、設計時に考慮された S₁ 及び S₂ 地震で考慮されている地震動との差異が生じた現状において、その原因を現在調査確認中である。

柏崎刈羽原子力発電所については、地質調査が新規に実施されており、これらの調査から得られるデータや知見と、震度 6 強という実際に大地震に遭遇した当該発電所の貴重なデータや経験等を、今後の発電所の耐震設計・改修に役立てて頂きたい。
