2017年5月26日開催，原子力・放射線部会見学会及び意見交換会

女川原子力発電所の事例に学ぶ

The Case Study of Activities for Safety of Onagawa Nuclear Power Plant

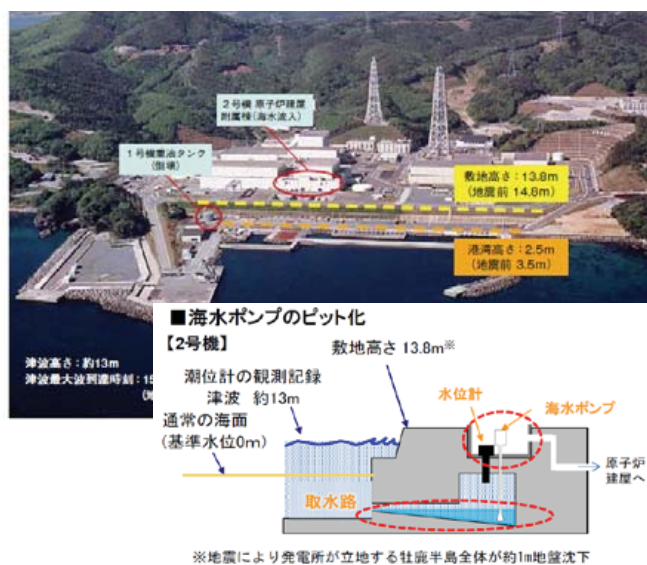
図1 津波対策例

地高さを14.8mに設定していた。また、引き波で海底が露出して海水を汲み上げるポンプが空転することがないように配慮し、取水部の構造に工夫が施されていた(図1)。

1号機建設時の当時の評価では津波高さが約3m程度であったが、学識経験者による社内委員会で検討し、869年の貞観津波、1611年の慶長津波などの調査結果等を基に建設当初から敷

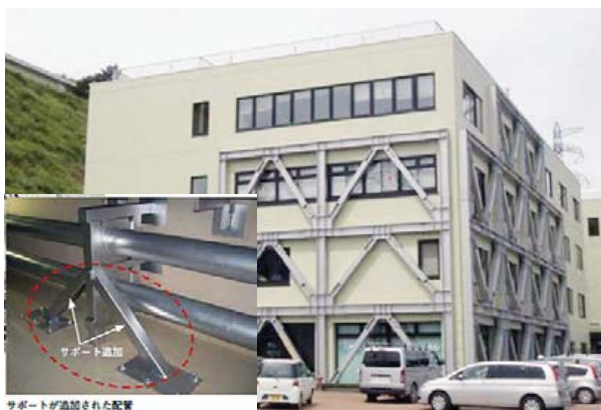
図2 耐震対策例

新潟中越沖地震の教訓等から、十分な耐震対策が施されていた。その中には、旧事務棟への筋交いを施す大がかりな工事、機器や配管へのサポート設置などによる耐震安全性向上工事(1号機~3号機の合計で約6600カ所)等が含まれる(図2)。

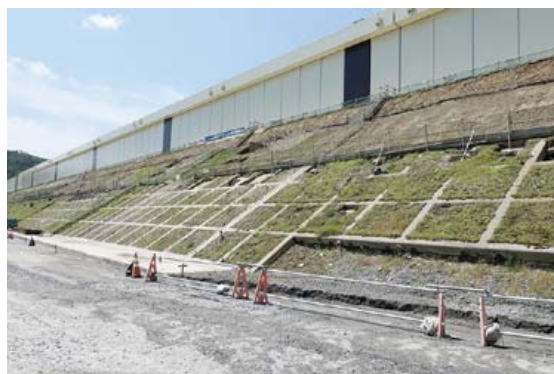
図3 防潮堤（工事中：2017.6.22撮影）（提供：東北電力）
提供する使命感と地元重視の姿勢である。

特に、防潮堤（海拔29m）（図3）と淡水貯水槽（貯水量約10000m³）の規模の大きさには驚かされた。

- ① 建設中の防潮堤は設置高さを29m（建設できる最大限の高さ）としたこと。その実施を決めたのは当時の社長の英断による。震災後の評価結果では、津波高さは23mであったが、それに対して6mの余裕がある。
- ② 新規配属者、新人の目線から安全に対する気づきを拾い上げる取り組み、発生したトラブルに鑑みたヒューマンエラー防止のための決起集会、大規模な災害に備えた送配電設備復旧のための電柱のマッピングシステムの構築等の体制整備、関連する人材育成の取り組みなど。
- ③ 地元養殖業等に係るボランティア活動、幹部のリスクコミュニケーション研修、定期的な全戸訪問など、地元住民とのコミュニケーションへの取り組み。

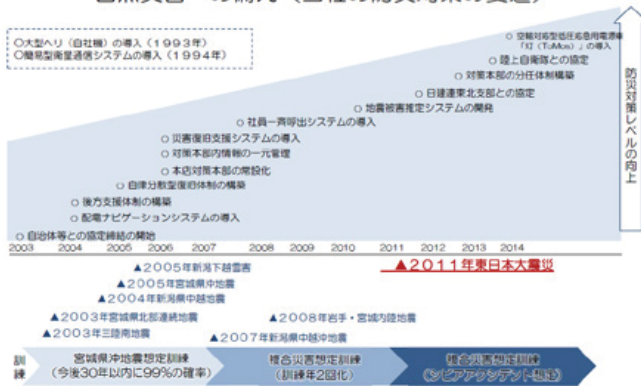
図4 防災対策の変遷(講演会資料より)

自然災害への備え(当社の防災対策の変遷)
