平成 26 年 8 月広島土砂災害
現地派遣調査・被災者支援

報告書

平成 27 年 3 月

公益社団法人 日本技術士会
防災支援委員会 防災会議
中国本部 防災委員会 現地防災会議

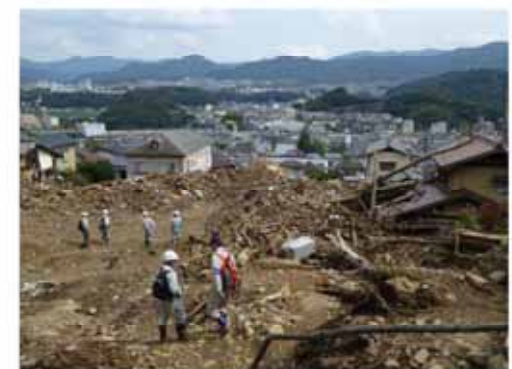
写真 4 八木 4 丁目八木ヶ丘団地付近

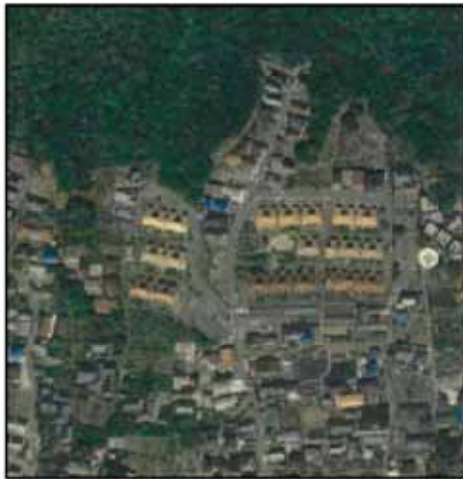
写真 2、3 に被災前後の空中写真を示す。土石流は写真のほぼ中央の沢を流下し、兩岸の木造家屋を流失させ(写真 4)、鉄筋コンクリート造りの県営住宅を埋没させた(写真 5)。

写真2 八木3丁目被災前 (google map)

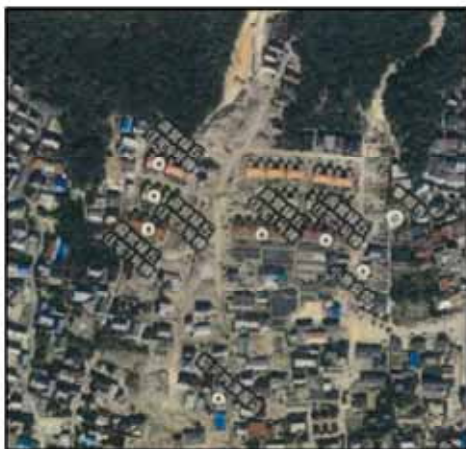
写真3 八木3丁目被災後 (google map)

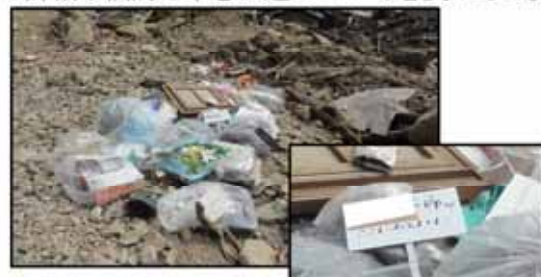
今回の土石流被害の原因(気象、地形、地質、都市開発等)については、写真 20 に示すような悲惨な被害を繰り返さないためにも、技術士会として多分野の技術を集めて、今後も詳細な検討を早急に進めていく必要がある。

写真 20 悲惨な状況

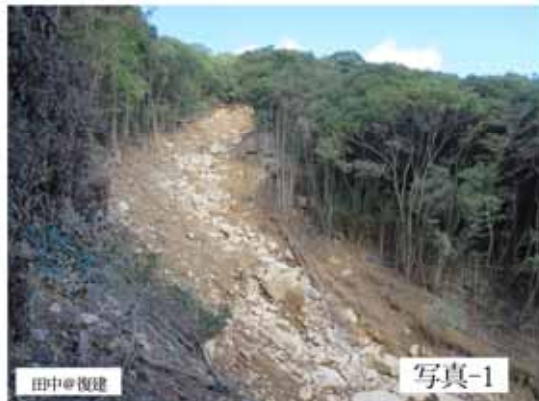
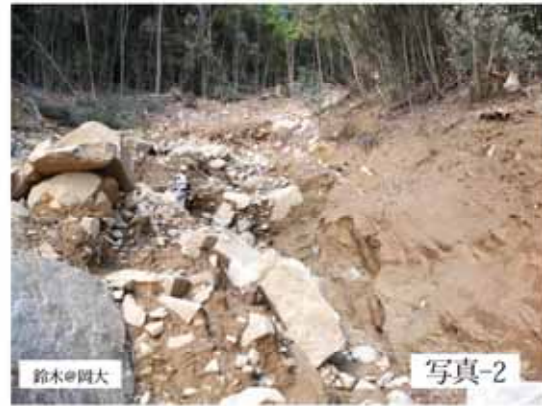
参考資料³⁾によれば、上流域では写真-1のとおり広く深い崩壊が発生しており、源頭部では厚い風化土や巨大風化岩塊を含む崖錐が堆積し、パイプフロー跡など水を多く賦存する地盤性状を示していた。(写真-2)

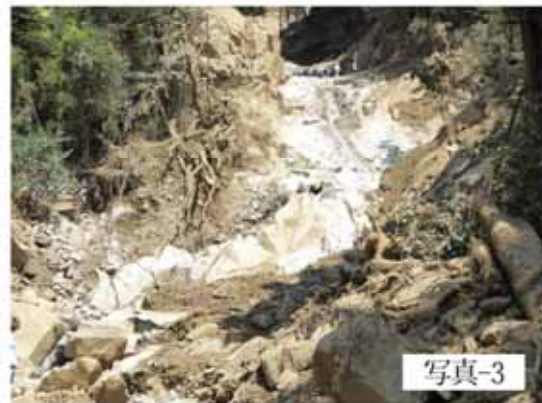
また傾斜 20° を越える氾濫開始地点の上流側に相当する中流域の溪床では、露岩を削剥して土石が流下した形跡(写真-3)が見られた。幅約 20m 見掛け深さ約 10m と、下方侵食作用が大きかったことが伺える。

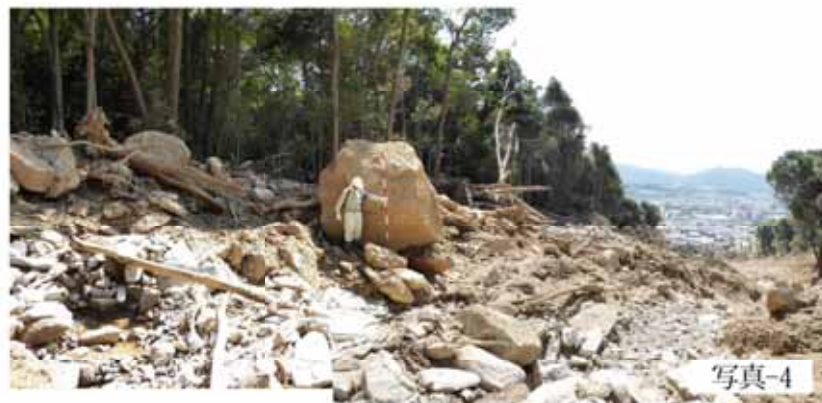
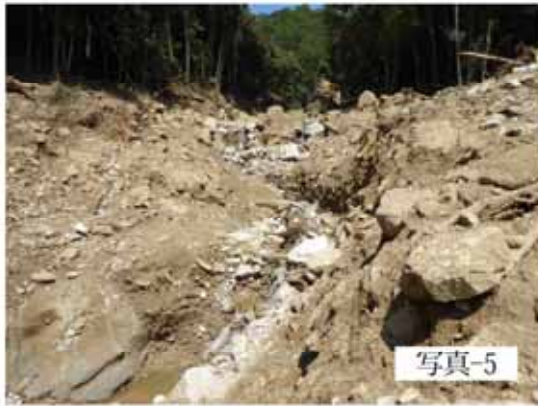
また氾濫開始地点の下流側堆積域では巨転石を含む多量の土石流堆積物が溪床に散乱していた(写真-4)。さらにそれら堆積物を侵食下刻した形跡(写真-5)も見られた。

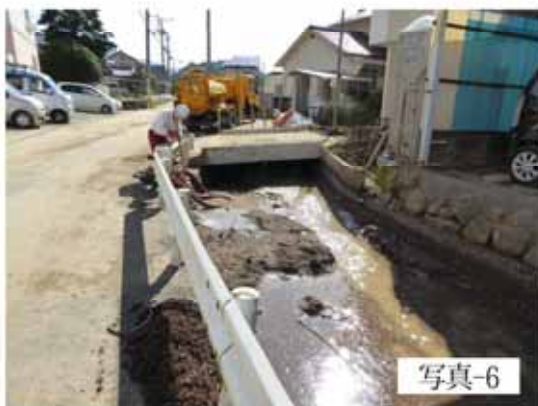
他方最下流平地部では、細粒の土砂が水路をほとんど埋積する状況であった。(写真-6)

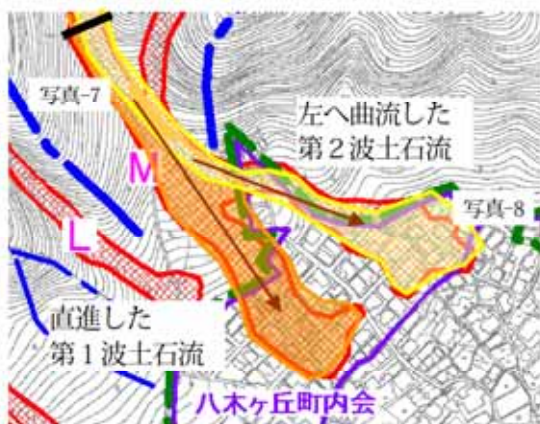
図-5 第1波と第2波の異なる土石流出範囲

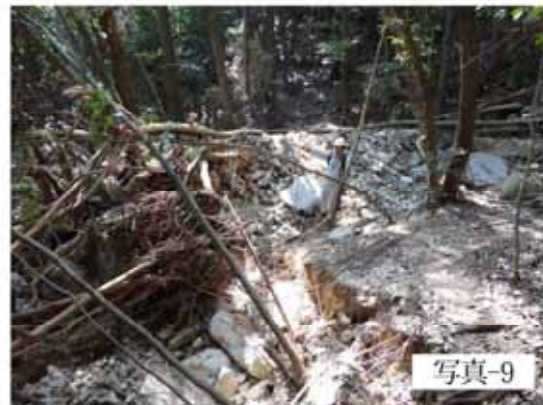
集水地形を呈し流域を控えている溪流にもかかわらず国土地理院の公開資料でも土石流発生痕跡が見られない、と判定された溪流Gを踏査した。そこでは報道されるような被害こそ発生しなかったが、土石流自体は発生していた。ただし下記のように流出土石が、運良く立ち木や流木で捕捉されていた。

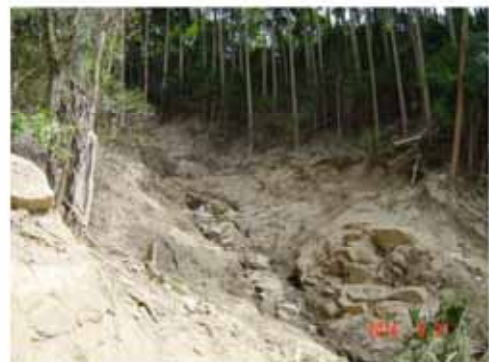
写真-2 表土層の形成が悪い植林地

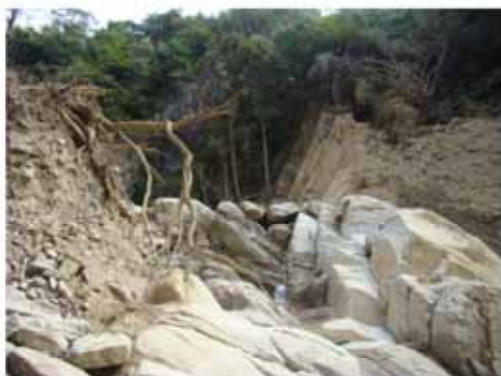
写真-3 節理の発達する花崗岩新鮮部

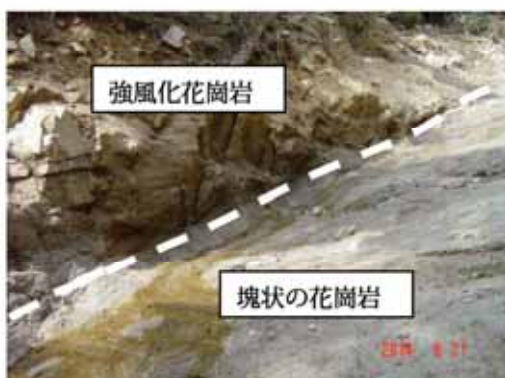
写真-4 脆弱した強風化花崗岩体

* 溪床部に現れる強風化部、ハンマーで容易に潰せる硬さ

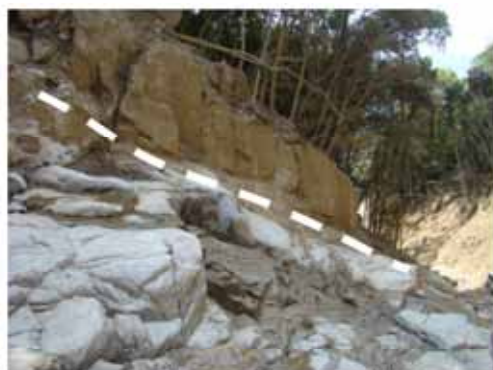
写真-5 シーティング節理

* 表面より1~2mで剥離する

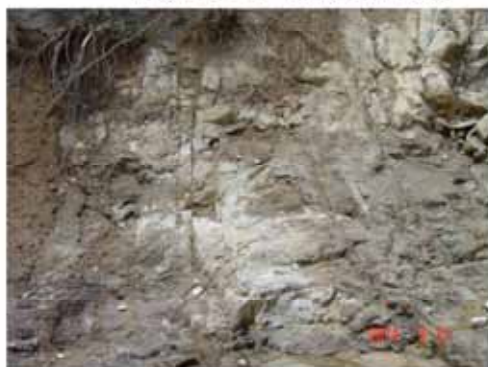
写真-6 塊状部に発達する溪床を横断する節理系

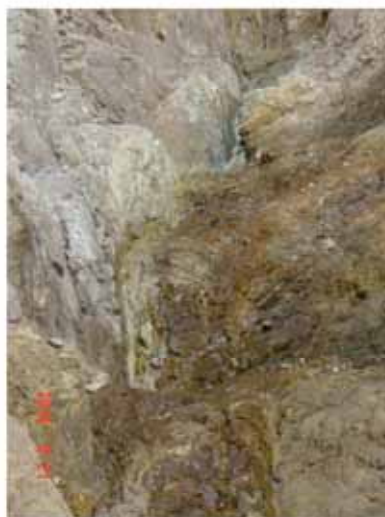
写真-7 主溪流に沿って現れる断層系

* 堆積岩を捕獲しており脆弱化する

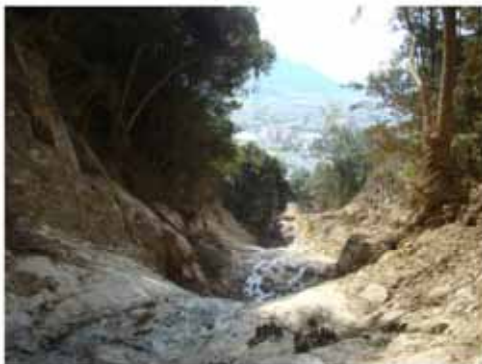
写真-10 合流点より上流の主溪流の流下部

2つの溪流の合流点から写真-9までの主溪流溪床は、小さく蛇行しながら溪岸を浸食し、水衝部では溪岸に乗り上げる形で石礫を堆積させている。平均の溪床勾配は 15° 前後である。

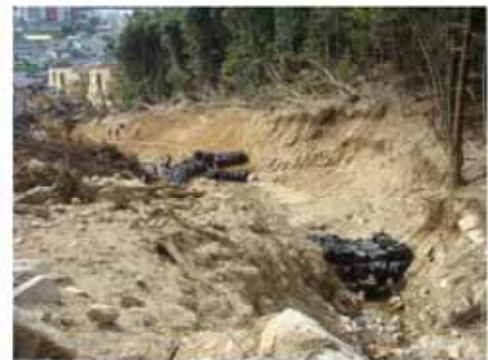
写真-12 氾濫堆積域の始まり

氾濫堆積域の始まりは溪床勾配が平均 20° から 12° 前後に変わる箇所付近である。溪床では古い時代の茶褐色の土石流堆積物（土砂主体）を削削しており、溪岸には石礫からなる別の古い土石流堆積物が現れている（写真-12）。

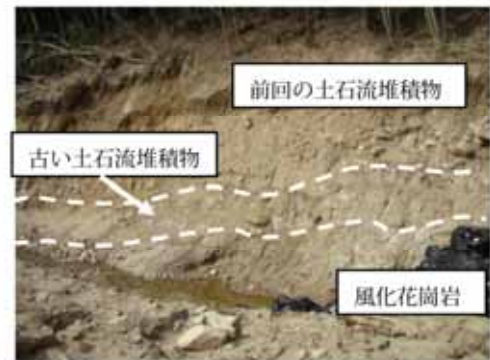
写真-13 溪流の出口部

9月末には仮の土砂止めが設置されていた（写真-13）。主溪流右岸側には古い土石流堆積物が数

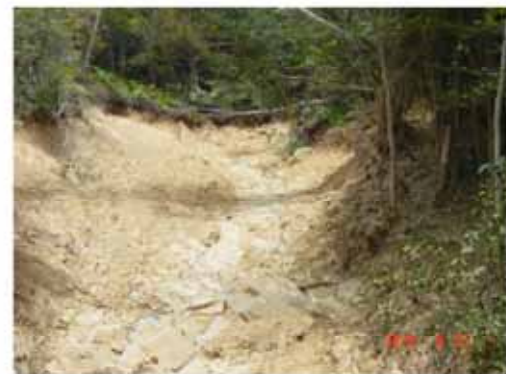
写真-18 副溪流源頭部 崩壊D

主溪流へ流れ込んだ副溪流の源頭部崩壊 D では、多亀裂性の強風化岩が深さ 5m 程度で崩壊し多量の石礫を供給していた。岩塊を最も供給した崩壊といえる。石礫の一部が依然、溪床部に残留して不安定な状況でもある。
